建築研究協会誌

大本山成田山新勝寺 醫王殿

重要文化財 旧山邑家住宅（淀川製鋼迎賓館）の現場報告

重要文化財 定光寺本堂の保存修理工事

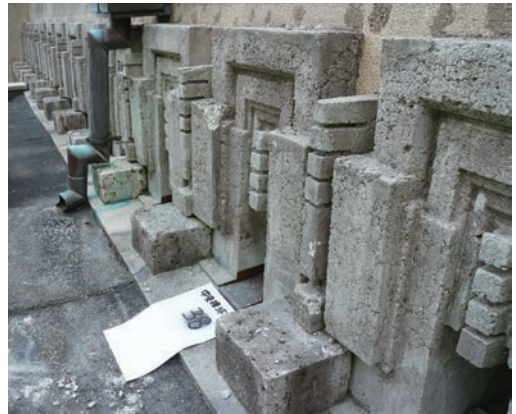
3階和室底上 擬石飾りAタイプ状況
表面劣化や欠損が見られる

擬石飾りのAタイプは、平成28年度に行なった調査の結果、型枠の中に芯となる硬いモルタルで大まかな形を作り、その周りを擬石モルタルで覆うようにして仕上げていることや、擬石の材料に粒状の大谷石がかなり混じっていることが判った。今回、擬石飾りの欠

損部の補修材の配合は、調査や試作品の試験結果を踏まえて決め、施工方法は状態に応じて、現場での左官工法と、予め型枠内で製作した成形品を取り付ける工法を使い分けた。

また、軒下に位置する擬石飾りAタイプは保存状態が良く、直接雨が掛かるものと比較すると雨水による影響の大きさが明白であった。そのため、擬石の天端が窪んだり逆勾配になっている等、水切れ状態が不良のものは特に問題があると判断し、雨水による劣化を遅らせるために、天端にガルバリウムカラー鋼板の水切庇を設けることになった。

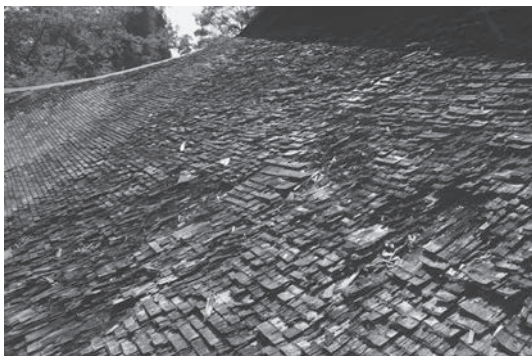
図6 身舎こけら葺破損状況

修理前のこけら葺の状況は、平葺は身舎・裳階とも全面的に葺板が劣化しており、腐朽により数箇所屋根面の陥没が発生し、背面部は黒変し、青カビが発生していた。特に隅背部分は著しい腐朽が生じていた。平成5年修理のこけら板は長さ450mm、厚4.5mm、幅90mmの樫材で、葺足30mmで葺き、葺込み銅板は入れられていなかった。葺板は通常より厚く、長い板を用いているのに係らず、平成5年の工事完了後約20年で屋根面の腐朽が始まったのは、葺込み銅板がなかったためと思われる。しかし解体調査の結果、野地板は健全で、軒付一部の腐朽に留まり、平成25年の応急処置が功を奏したといえる。

定光寺本堂は大正15年(1926)に重要文化財に指定された。昭和14年(1939)に解体修理が実施され、その後昭和34年(1959)の伊勢湾台風で倒木等により被害を受け、昭和36年(1961)に屋根葺替修理を行った。平成5年(1993)にも屋根の経年劣化のため屋根葺替修理を行った。その後平成25年(2013)に部分葺替修理が行われたが、屋根全体に亘って葺板の劣化・摩耗が進み葺替の時期に達していたため、今回の修理に至った。

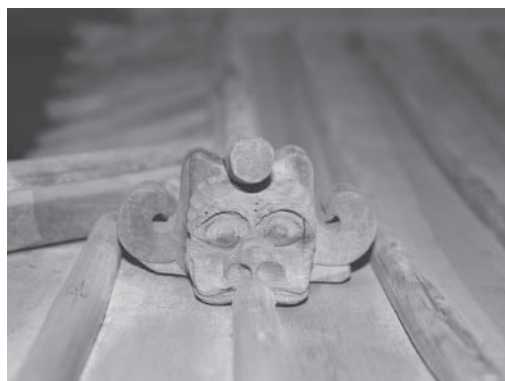
図13 宮殿、修理後 降り棟鬼板、再取付け

木部では、背面礎盤^{そばん}や地覆の一部に蟻害による破損が見られたので、矧ぎ木補修を行った。宮殿では鬼板の再取付け、丸瓦型棒木の一部復旧を行った（図13）。
