# 建築研究協会誌

No.33

# 旧愛知郡役所保存修理工事について

主任研究員 辻 良平

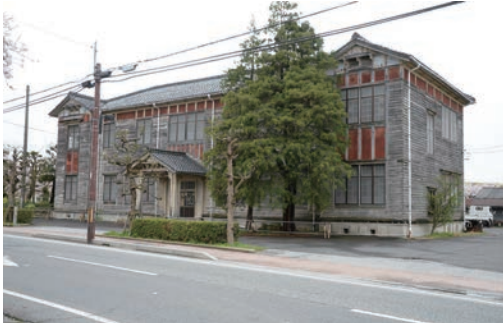
写真1 修理前正面（北面）

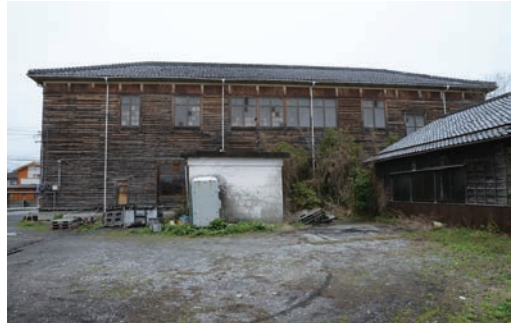
写真2 修理前背面（南面）

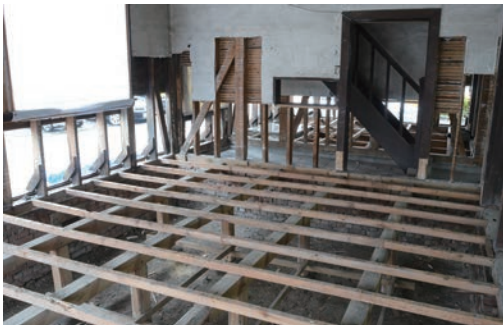
写真5 修理前1階床組（会議室1）

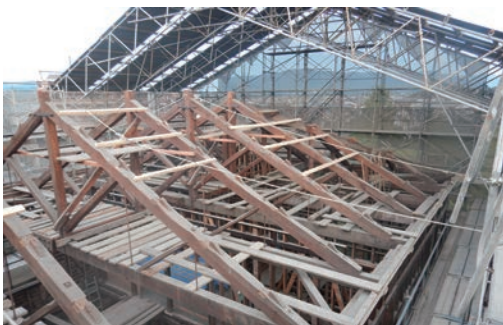
写真7 修理前小屋組トラス

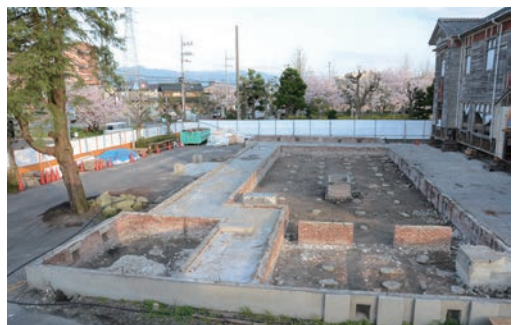
写真8 修理前煉瓦基礎

番号	種類	内 容	
一	耐震補強	煉瓦基礎をコンクリート基礎に改める。	
二	イ 復旧整備	柱間装置を整備する	交流サロン内部の間仕切り及び押入れを撤去するとともに、出入口を片開き戸2箇所から両開き戸に変更する。
	ロ 復旧整備		ショップ金庫室出入口両脇の窓のアルミ製建具を木製建具に整備する。
	ハ 復旧整備		金庫室の撤去にともない、出入口（木製引違い戸）を壁に変更する。
	ニ 活用のための整備		ショップ南面西端の出入口（建具欠失）を両開き戸（アルミ製建具外開き）に整備する。
	ホ 復旧整備		カウンターの引違い窓の建具をアルミ製から木製に変更する。
	ヘ 活用のための整備		ショップ北側のスロープ設置にともない、北側出入口を両開き戸（アルミ製建具外開き）から引違い戸（アルミ製建具）に整備する。
	ト 復旧整備		ショップと会議室1境のアルミ製片開き戸を木製両開き戸に整備する。
	チ 復旧整備		会議室1北面のアルミ製片開き戸を木製片開き戸に整備する。
	リ 復旧整備		会議室1西面の欄間の引違い窓を回転窓に変更するとともに、現状のアルミ製建具を木製建具に整備する。
	ヌ 復旧整備		1階廊下北面出入口のアルミ製引違い戸を木製引違い戸に整備する。
	ル 活用のための整備		一階廊下南面出入口の両開き戸を木製建具内開きからアルミ製建具外開きに整備する。
	ヲ 活用のための整備		ホール南面東端と二階西側廊下南面の窓（引違いガラス窓及び回転窓）を両開き戸（アルミ製建具外開き）に整備する。
ワ 復旧整備	ショップ内部の間仕切りを撤去する。		
三	イ 活用のための整備	郡役所内部を整備する	ショップ内部の一部の間仕切りで区画し、新たな室を整備する。
	ロ 活用のための整備		ショップ北側出入口にスロープを新設する。
	ハ 活用のための整備		各室内部仕上げを整備する。
四	活用のための整備	建物南側の金庫室を撤去する。	
五	耐震補強	屋根葺形式を土葺から引掛け桟瓦葺に変更する。	
六	耐震補強	主屋を鉄骨で補強する。	
七	耐震補強	両翼部の壁及び床を補強する。	
八	イ 復旧整備	その他の整備を行う	ショップ東側の床組を復原する。

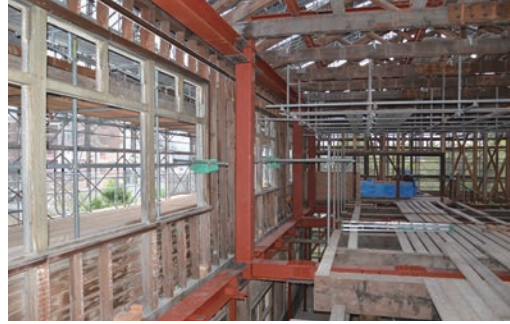
写真10 鉄骨フレーム

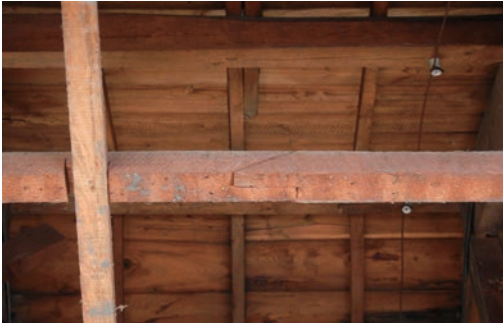
合板を張った格天井部分の下地は、ショップ・ホールとも、梁に直接釘打ちした吊木(30mm角)に東西方向の野縁(52mm角)を取り付け、その野縁に幅60mm深さ30mmの欠き込みを入れて、南北方向の野縁(成21mm×幅45mm)を取り付けるという形式で、欠き込みの寸法が、南北方向の野縁に対して大きく、仕事も粗かった。また、東西方向の野縁下面には、幅30mm程度の小間返しで、木摺りの取り付けの痕跡が残されていた。(写真19)

以上を総合すると、合板張りの格天井部分は、当初は東西方向にのみ野縁を設け、幅30mmの木摺り板を小間返しに打ち上げて下地とし、紙または織物等の素材を用いた天井用クロスを張っていたものと考えられた。

写真19 天井野縁下面 木摺り板痕跡

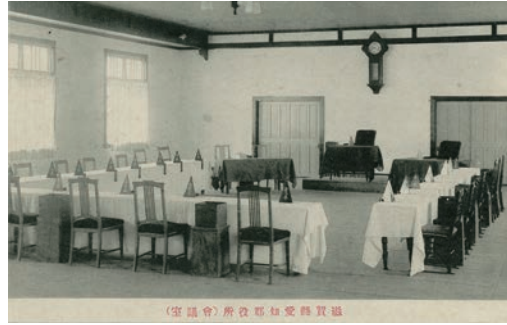
さらに、ホールについては古写真が存在し、当初は平滑な天井面であったことが判明した。(写真20)

写真20 ホール古写真

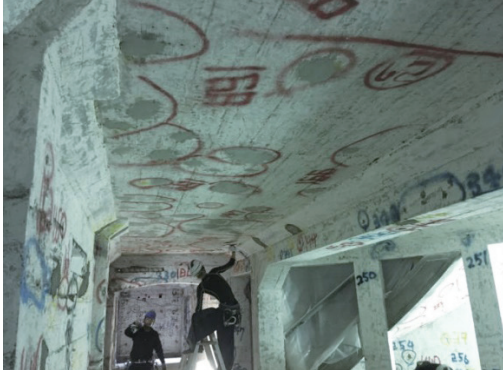
図1 躯体劣化部マーキング状況（地階廊下）

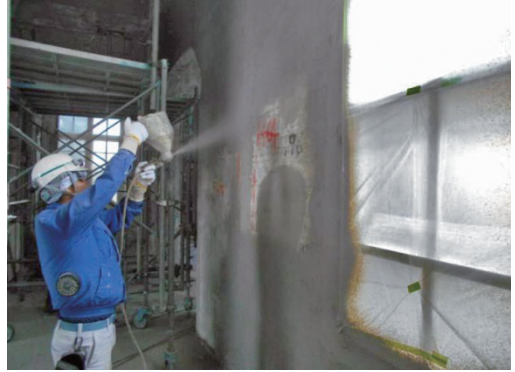
図2 躯体中性化補修表面被覆吹付状況（2階廊下）

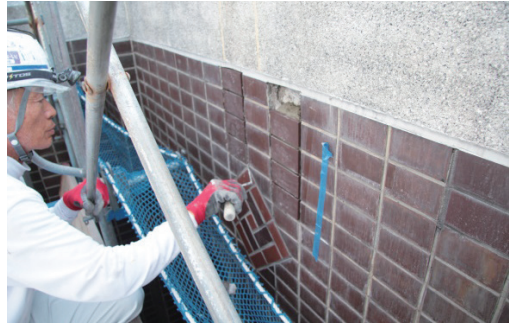
図4 外壁補修（タイル復旧状況）

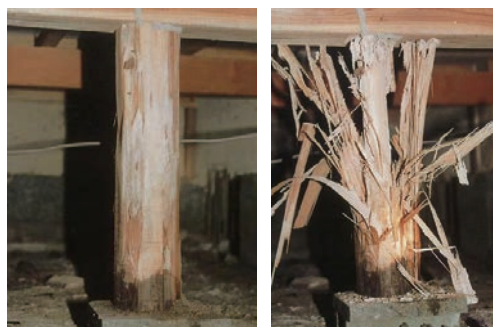
通風や光を避ける行動習性から、シロアリに加害された柱では表層を残し、内部が激しく食害を受けている場合がしばしば見られます。写真8-2の左側は一見したところ健全な束ですが、よく調べてみると内部は激しく劣化しています（右側）。こういった習性の結果、

写真8-2 外見上は健全な束(左)だが、内部は激しいシロアリの被害(右)
