重要文化財 源敬公（徳川義直）廟 源敬公墓ほか14棟 保存修理工事について

主任研究員 細谷 豪

4. 工事概要

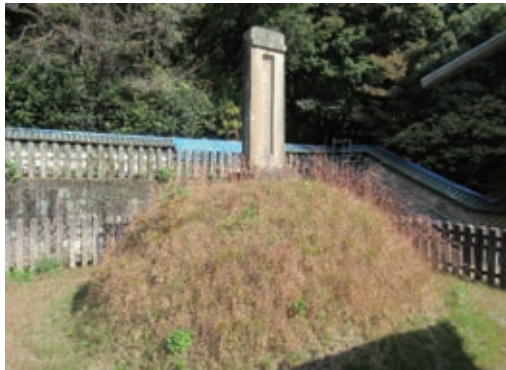
源敬公墓は万頭形に盛土され、崩れてはいないものの、表面には雑草が繁茂し、南北で植生が異なっていた（写真1）。

写真1 源敬公墓全景（修理前）

墳墓の盛土部分の植生については仕様が明らかでないため、源敬公墓は指定時の写真から苔ではないと判断し、盛土が安定していることから現状の剪定と最小限の芝の補植に留めた。殉死者墓は前回の修理で張った芝がほとんど残っていなかったため、今後の維持管理も考慮して、一年間、苔の植生テストを行い、環境に適したハイゴケとスナゴケを混合したものを採用し、自生の苔を残しながら植栽した。

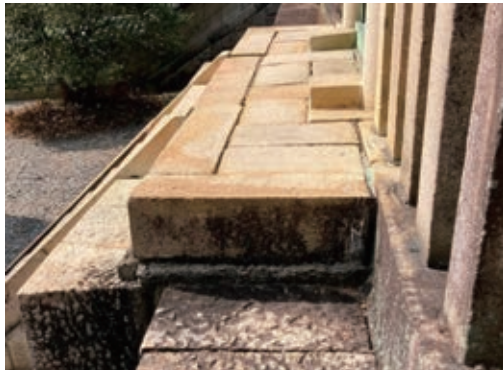
唐門は平成9年(1999)に部分修理が行われたが、以降20年以上が経過し、銅瓦葺屋根全体に破損や緩みが生じていた。棧唐戸は藁座の軸にずれが見られ開閉に不具合を生じていた。唐門前の敷石の不陸が著しく、正面石階や左右石柵足元の目地が開いていた（写真2）。

写真2 唐門前石敷の不陸（修理前）

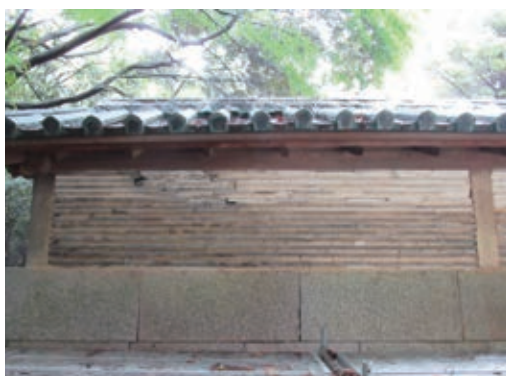
築地塀は一部に桁の転びや軒先の不陸、垂木の脱落が見られ、軒廻り木部の虫害も多くみられた。屋根銅瓦葺の止釘の抜けや緩みも見られ、棟回りの銅板の外れやあおり板等の腐朽が見られた。壁面は軒の出が短いため、概ね下5段程が雨掛かりで目地が削られており、一部に熨斗瓦の破損や孕みが見られた（写真3）。また、殉死者墓通用門の南側の東西の柱は足元が腐朽しており、ほかには殉死者墓北側、東側築地塀の妻面懸魚の唄が破損していた。

写真3 築地塀斗瓦の破損（修理前）

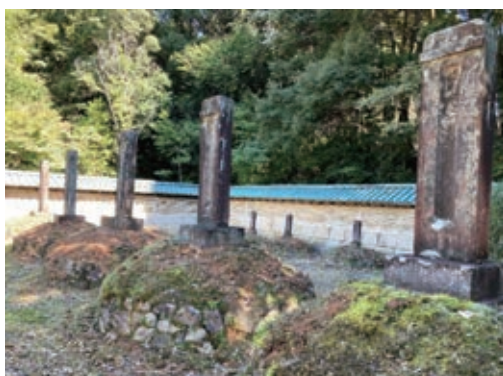
殉死者墓は石標大1基が折損しており、小1基が傾いていた。石標基部は万頭形に盛土され芝が張られていたが、生育が悪く、土留めがなくなったことから流れ落ち石標基部が露出していた（写真4）。

写真4 殉死者墓全景（修理前）
