重要文化財白鬚神社本殿保存修理工事について

上席研究員 古荘貴也／主任研究員 田中友貴

重要文化財白鬚神社本殿は、令和5年(2023)に耐震診断を行い、令和6年7月から令和7年3月に、国庫、滋賀県、高島市の補助金を受けて保存修理工事を行った。隣接する拝殿は文化財の指定は受けていないが、構造的に影響を受けるとみなされるため耐震診断を一体として行った。拝殿の屋根葺替等の保存修理は自費工事として本殿工事と並行して実施した。当協会ではこの工事の設計監理及び耐震診断を行ったので、その概要について報告を行う。

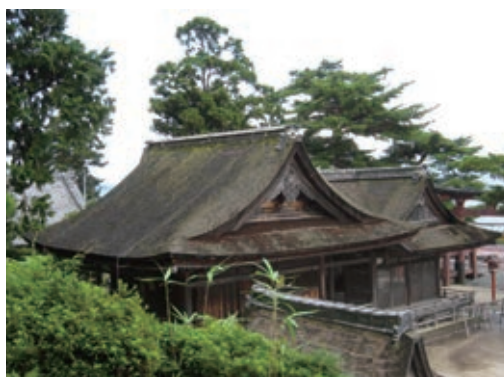
昭和50年の屋根葺替え修理から48年が経過し、平葺は全面にわたり苔が繁茂していた。上軒付も全体にわたり経年劣化により傷みが進み、南面は日当たりがよいため下軒付も痩せが進んでいた。また、明治期に増築された拝殿と繋ぎ棟により屋根形状が複雑になり、取り合いの谷部分は勾配が緩いうえに松葉が溜まりやすいため雨漏りが生じており、金属板を差し込むなどの応急処置が施されていた。また拝殿と近接する正面側の軒付に腐朽が生じていた。獅子口は背面に補強として中央縦に1本、横に2本（キの字型）にリブが入り、箱棟が入る部分を除いて蓋がされているが、箱棟の形状が計画と異なったためか、箱棟を差し込むために蓋もリブも部分的に欠き取られていた。

写真2 修理前 本殿背側面
苔が全面に付着、西面は下軒付の痩せが著しい

屋根工事では、檜皮葺きの全面葺替えを行い、上軒付は檜皮で全面積替え、下軒付はこけらで、南面は全面、その他は破風先端付近のみ葺替えた。箱棟は屋根板を金属板で覆った。既存の金属板は1.0mmのアルミ板が用いられており、健全であったので再塗装して再

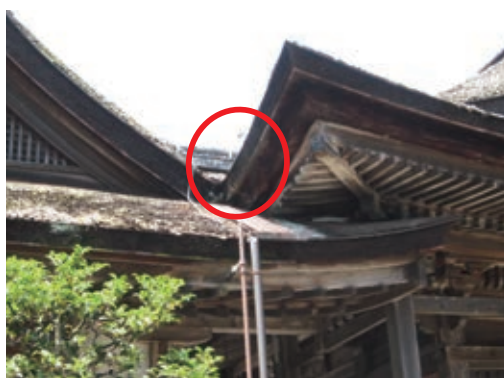
写真4 修理前 本殿と拝殿の取合い部分
本殿側の軒付に腐朽（中央の丸）

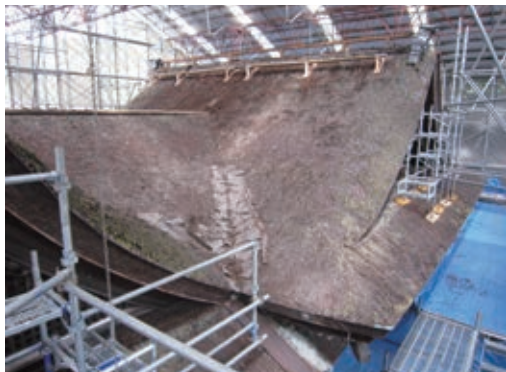
写真5 修理前 本殿と繋ぎ棟の取り付け部分
谷部分に金属板を差し込む

谷部分の雨漏りは前回修理でも生じていたと思われ、谷部軒先から2m程度までは次の2通りの漏水対策がされていた。1つ目は野木舞上に土居葺を葺き、屋根面で対策をしていた。2つ目は野垂木と化粧垂木の隙間に銅板で受け皿を設置し、軒先付近の化粧裏板に20mm程度の管を通して外部に排水できるようにして、小屋裏で対策をしていた。このような対策が施されていたので軒先部分は漏水の被害は生じていなかったが、軒先から2m以上の部分で室内に漏水が生じていた。

そこで今回も基本的には修理前の2重の漏水対策を踏襲しつつ、カバーできる範囲を2mから4mまで増やした。さらに土居葺の下には通気性のあるルーフィングを敷いた。

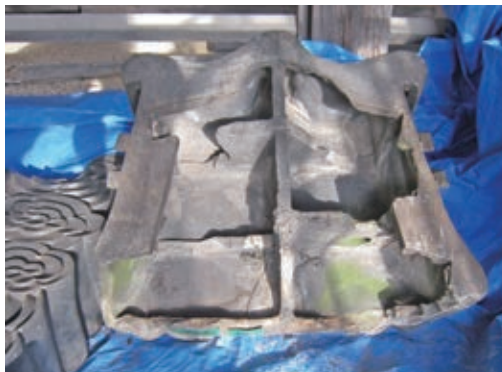
写真6 修理前 獅子口背面
箱棟を差し込む部分に合わせて
割られたリブや背面の蓋

獅子口は背面の補強用リブと蓋が欠き割られていたので、箱棟形状に合わせて蓋・リブを補修し、漆喰塗を施して復旧した。

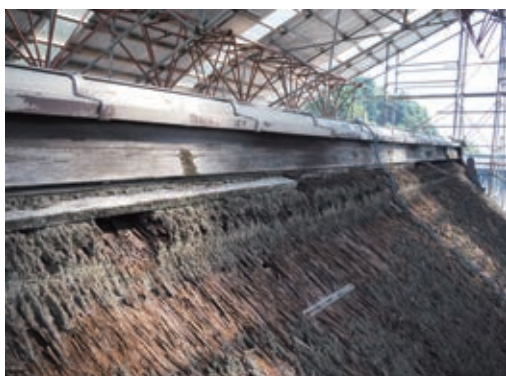
写真7 修理前 箱棟
アルミ板で包まれた屋根板

本建物の箱棟は木製で、両端には瓦製の獅子口が据えられていた。箱棟の養生として下から見えにくい屋根板の上部分に銅板を巻くことがよくあるが、本建物では黒色塗装したアルミ板で屋根板が包まれていた。アルミ板が健全で歪みも少なかったため再用し、黒色塗装を行い再取り付けした。職人の意見を聞くと、銅イオンにより檜皮が傷むことを考慮してアルミ製にしたのではないかと、ということであった。

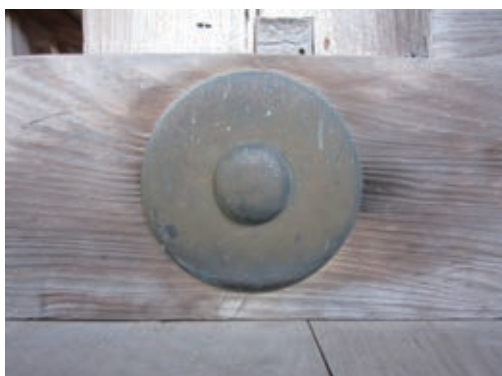
軸部に関しては目立った破損は確認できないが、飾り金物の箔押しの剥落等が見られた。

写真8 修理前 縁長押
箱押しの剥落

金物工事では、飾り金物（釘隠し）の箔押し、勾欄金物の黒色樹脂塗装を行った。

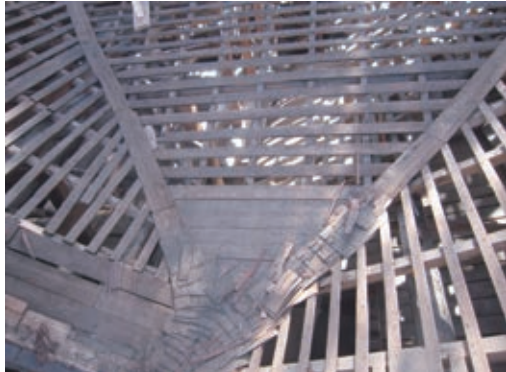
写真9 修理前 本殿と拝殿の取合い部
谷部下地に土居葺

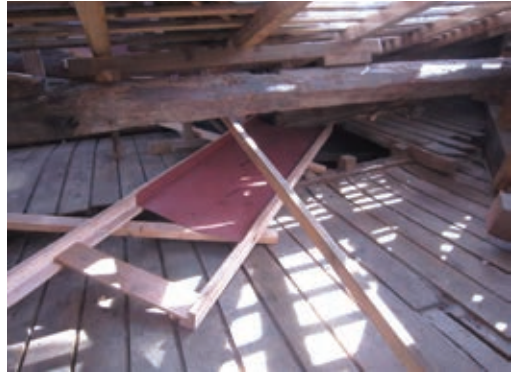
写真10 同前
小屋裏に銅製受け皿を設置

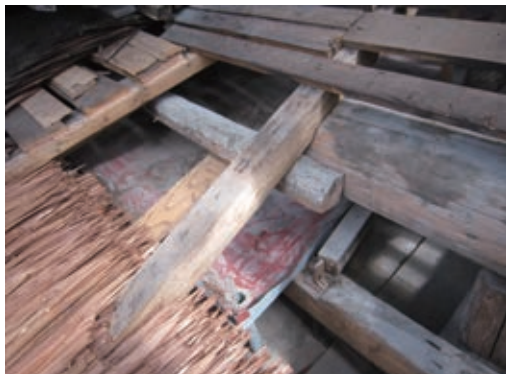
写真11 同前
受け皿の水は化粧裏板を配管で貫通させて排水

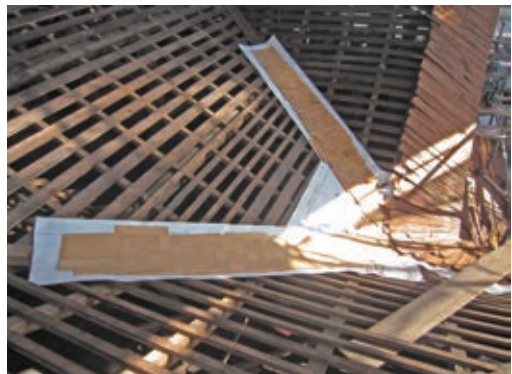
写真12 同前 施工状況
谷部の漏水対策範囲を広げ、
土居葺下にルーフィングを敷く

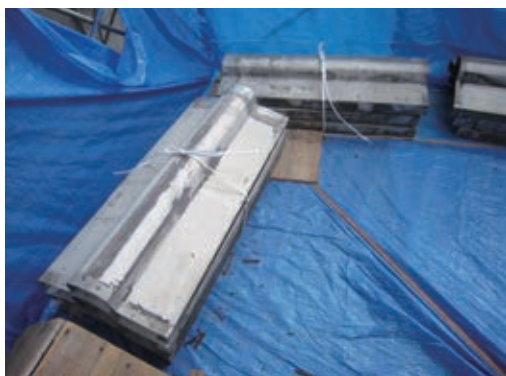
写真13 既存箱棟覆い
アルミ製

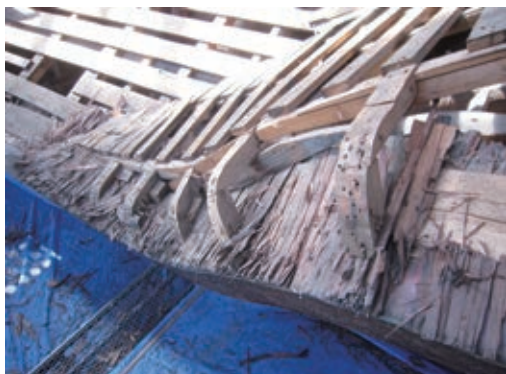
蓑甲の下地の曲線が櫛型ではなく、平葺の野木舞と同寸法の木舞を軒付上に掛けて、曲線を調節するという工法が用いられていた。本工事でもその手法を踏襲して下地を補修した。

写真15 修理前 拝殿
 葺甲下地、野木舞状の部材を葺甲上に掛ける

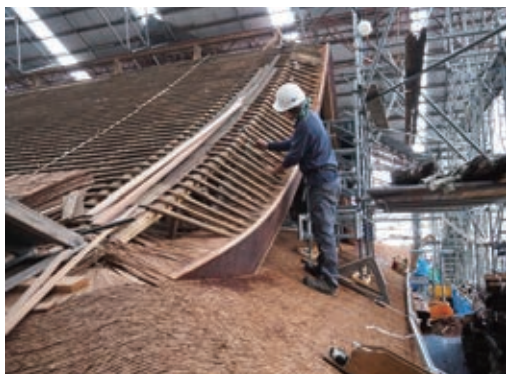
写真16 施工中 本殿
 葺甲下地、櫛形板ではなく、
 野木舞状の部材を葺甲上に掛ける

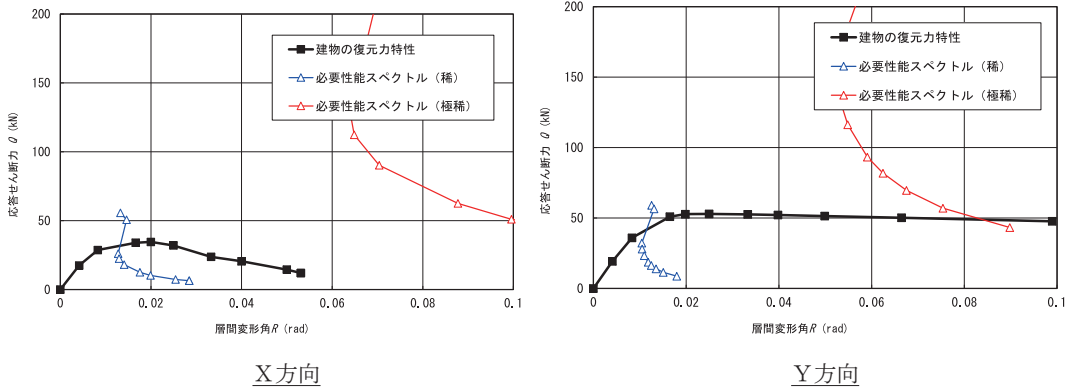
図6 等価線形化法 計算結果（現状）

等価線形化法により、現状建物に対し耐震診断を実施したところ、稀に発生する地震動（中地震動）に対しては、X、Y方向とも機能維持の限界変形の $1/60\text{rad}$ 以下となった。極めて稀に発生する地震動（大地震動）に対しては、X、Y方向とも層間変形角が非倒壊の限界変形の $1/15\text{rad}$ 以上となり、必要耐震性能を満足しない結果となった。診断結果を表3に示す。

診断結果 現状	層間変形角 (rad)		柱の最大変形角 (rad)	
	X (桁行)	Y (梁間)	X (桁行)	Y (梁間)
中地震動時	1/76	1/87	—	—
大地震動時	応答値無し	1/12	応答値無し	1/9

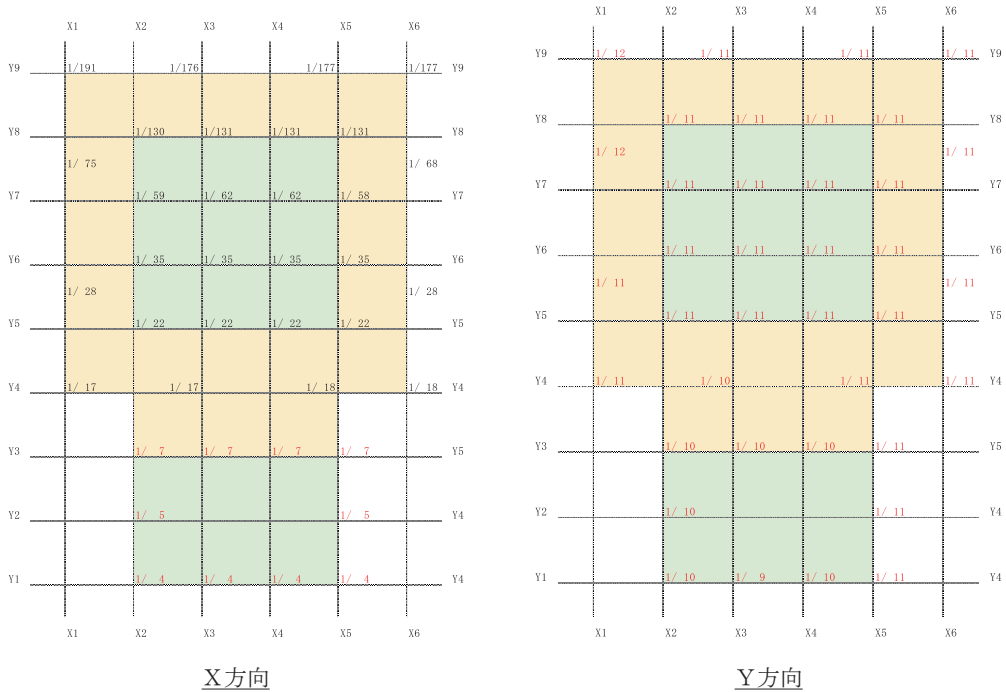
図7 各柱頭応答変形角[rad]（大地震動時、現状）

現状の耐震診断では、本殿のY方向と拝殿全体の耐力不足が確認されたため、以下の耐震補強を行った。
