滋賀県指定有形文化財大瀧神社本殿保存修理工事について

主任研究員 廣岡幸義／研究員 丸野海里

滋賀県多賀町に所在する大瀧神社本殿は、令和5年5月から令和7年3月まで2ヶ年にわたり滋賀県及び多賀町の補助を受けて、耐震診断及び保存修理工事を実施した。当協会は耐震診断及び設計監理業務を行った。本稿では保存修理工事の概要と耐震診断及び工事に際して考察した点を調査事項として報告する。

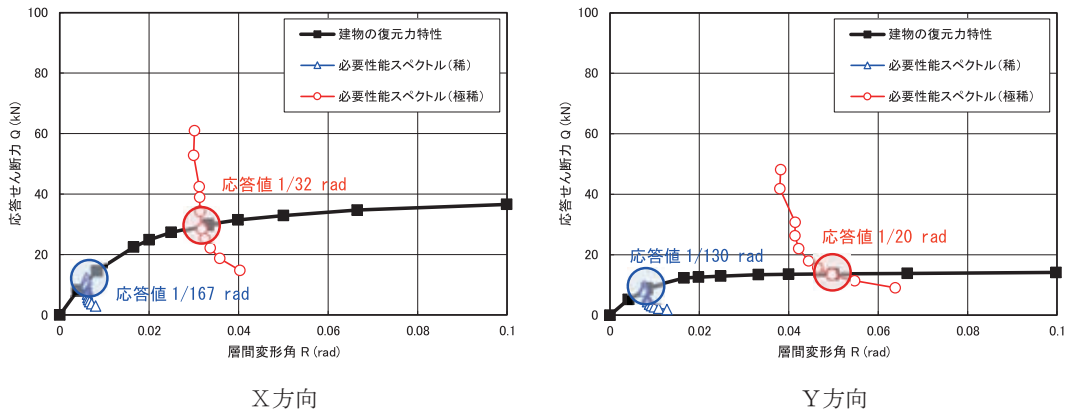
図4 等価線形化法 計算結果

耐震診断の結果、稀に発生する地震動（中地震動時）に対してはX方向1/167rad、Y方向1/130radとなり、機能維持の限界変形角1/60rad以下となった。極めて稀に発生する地震動（大地震動時）に対してはX方向1/32rad、Y方向1/20radとなり、非倒壊の限界変形角1/15rad以下となった。また柱の変形角についても向拝柱で最大値X方向1/17rad、Y方向1/17radとなり、非倒壊の限界変形角1/15rad以下となった（図4、表2）。

各部材についても木部接合部にめりこみ降伏等が生じているが、主要な柱、梁などの軸部材に折損等の脆性的な破壊が生じていない事を確認した。

以上により現状建物は必要耐震性能を満足していると判断した。

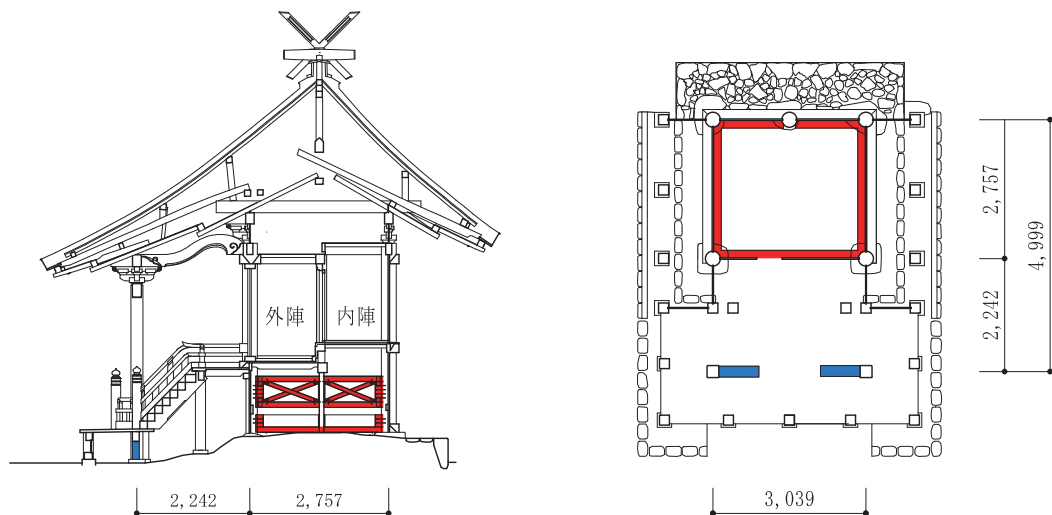
図5 補強材取付図（断面図、平面図（床下））

以上の条件から風荷重に対する検討を行った結果、東西南北全ての面において、現状建物の耐力は稀暴風時や極稀暴風時の風荷重を下回り、必要性能を満足する結果は得られなかった (表3、表4)。

風荷重に対する検討を踏まえ、必要性能を確保するため、床下の見え隠れの位置に圧縮筋違及び方杖を設置する補強を計画した。補強後の建物に対し検討した結果、稀暴風時、極稀暴風時のいずれについても耐力が風荷重を上回る結果となった(表5、図5)。

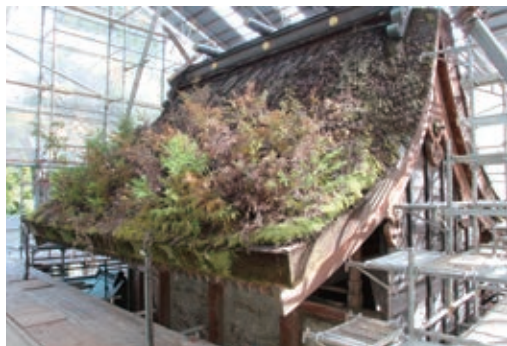
修理前の屋根流れ面は檜皮が痩せて破損が進み、特に背面側の下から半分位の範囲は樹木が繁茂していた（写真5）。軒先の水切銅板はめくれ上がり軒付には苔が生えていたが、両妻の棟付近の軒付は破損が進んでおらず再用とし、それ以外の範囲を解体して葺替えるという修理方針とした。解体に先立ち、棟に取付いている鬼板、千木、勝男木を取外し、箱棟は素屋根から吊り上げた。

写真5 屋根の破損状況 修理前背面

棟から檜皮の解体を開始し、軒先に向けて丁寧に解体作業を行った。背面側は樹木が生い茂っており、樹木を取除きながら作業を進めた。

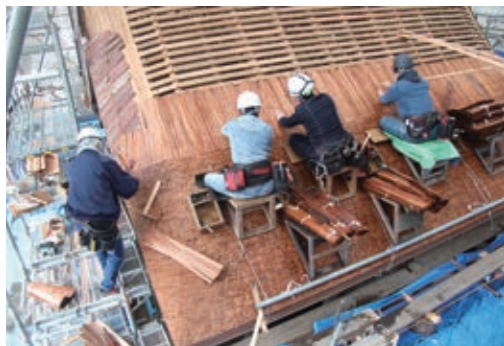
写真6 檜皮葺施工中 背面

檜皮葺工事は最初に軒付を積む作業から開始した。軒付の厚さは裏板を含めて正面は25cm、背面側は30cmで建物規模からするとやや厚みがある。両妻の棟付近は解体せずに残しているため、今回葺き直す部分との接続が自然となるよう施工した。軒付の木口面は手斧で研って平滑にして仕上げた。軒付上部に水切銅板を取付け、葺き始めは厚めの皮（上目皮）5枚葺いたのち、葺足1.2cmで棟まで葺上げた（写真6）。品軒を葺く際は、箱棟や鬼板など棟の取合いとの調整を図って葺いた。

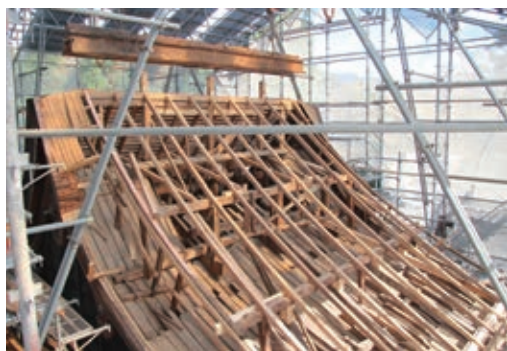
写真7 野垂木の復旧状況

箱棟や鬼板等の棟飾りは銅板で包まれているため目視での破損状況が不明で、屋根から取り外して修理方針を決定した。箱棟及び勝男木は軽微な修理で済んだが、鬼板や千木は破損が著しく再用できず、元の形状にならって新調した。屋根は野地板、野垂木を解体し、小屋束の傾きを修理した。復旧する際破損材を取り変えると共に、軒先の落ち込みと屋根の線の改善を行った（写真7）。軒廻りは屋根と接する破風板と茅負の上端の破損が広範囲に進んでおり、修理を行った。

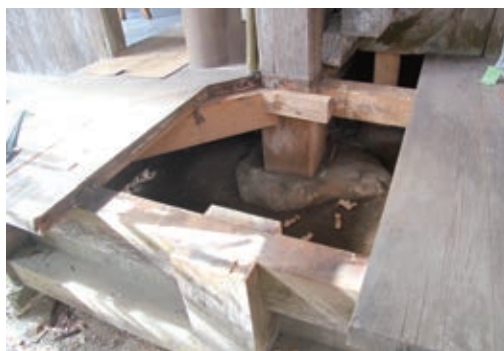
写真8 浜縁縁板の修理状況

足元周りでは浜縁の破損した縁板の取替（写真8）としぶき除けの土台と柱下部の修理を実施した。この範囲は前回修理でも多くの材料が取り換えられていた。

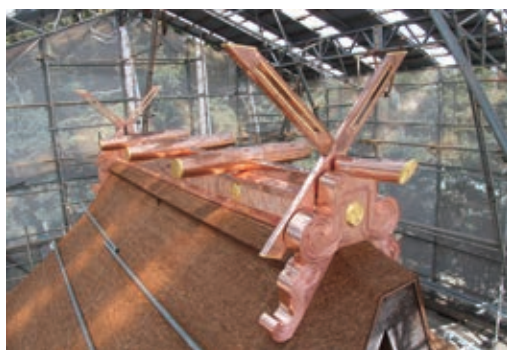
写真9 棟周りの銹金具および銅板

軸部長押及び高欄に取付けられた六葉、唄及び、笹金具や棟廻りに取付けられた鍔金具、箱棟や鬼板等を包んでいる銅板を修理した（写真9）。六葉などの銅製の金具は番付して取外したのち工場で錆落とし、洗い、歪み直した上、上本金箔二回押しを施しアクリル樹脂塗装した。笹金具などの鉄製金具は取外し後、錆落とし、変形の修正、カシュー塗を行った上で元の位置に取り付けた。桔木の吊金具等取外しが不可能なものについては取付いた状態で修理を行った。降懸魚の六葉は周囲と一体の色みで当初木製と見做していたが、打音して漸く鍔金具である事に気付いた。古色の懸魚の上に金箔押しの六葉を取付けると色の対比に違和感が生じるのではないかと懸念したが、竣工時には馴染んで取付いていた。

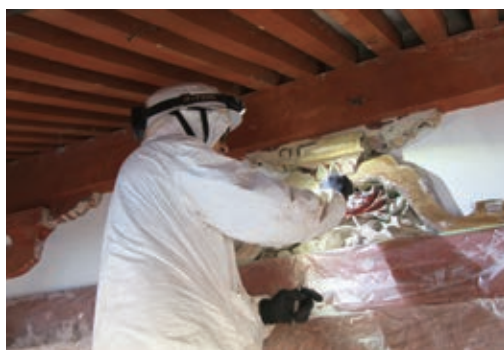
写真10 身舎正面幕股 彩色剥落止

彩色の剥落止めは4ヶ所の臺股の内、身舎の3ヶ所の臺股について実施した。表面の埃を刷毛等で取除いた後、養生用の和紙を張り、混合水を塗布して汚れを解離させた。定着力の弱い個所に膠水等を塗布含浸させて剥落止めを行った（写真10）。向拝の臺股はわずかに彩色の痕跡が確認できたが、剥落が進み彩色が残存していなかった。身舎臺股については塗替えの跡がみられた。

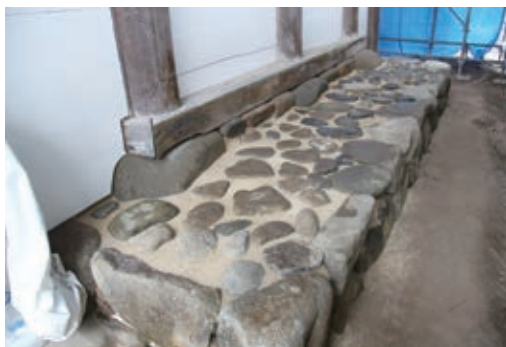
写真11 背面 玉石敷の目地漆喰塗

周囲の犬走の左官工事を実施した。正面及び両側面は三和土による修理を行った。背面の玉石敷は、目地漆喰塗の修理を行った（写真11）。

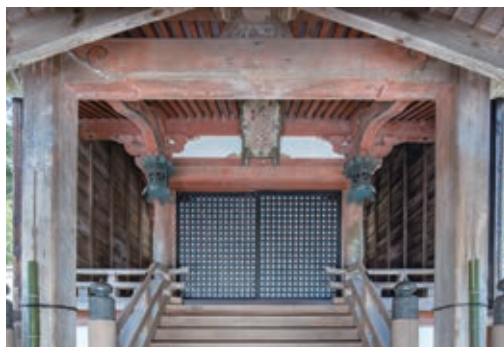
外陣正面に両引格子戸が建て込まれているが、格子の間から落葉や虫等が入って外陣の床を汚していた。このため日常管理対策として格子戸の室内側に白色のパネルを取付けた(写真12)。

写真12 正面格子戸の防塵対策 (パネル取付)

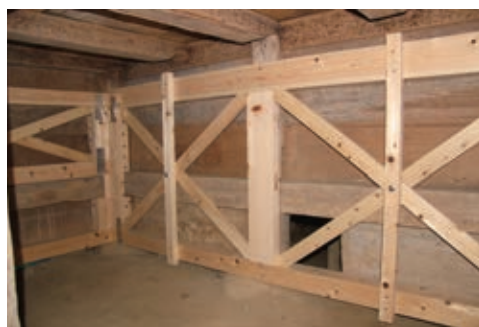
写真13 身舎床下 構造補強材取付

見え隠れとなる床下に構造補強材を取付けた。向拝柱間に方杖、身舎の四周の壁に沿って両筋違を取付けた(写真13)。

着工後調査の結果、既存の貫材と計画していた補強材が干渉することが明らかになり、補強計画を再検討した上で施工した。室内から狭い床下の室内への長材の搬入について、当初難しいのではないかと想定していた。通常柱に溝を彫って板壁を落とし込み、壁板の取り外しが不可能であるが、床下室内側から壁いたが棧で止められているだけの簡素な納まりのため、容易に取外すことが出来、所定の長材が搬入出来た。

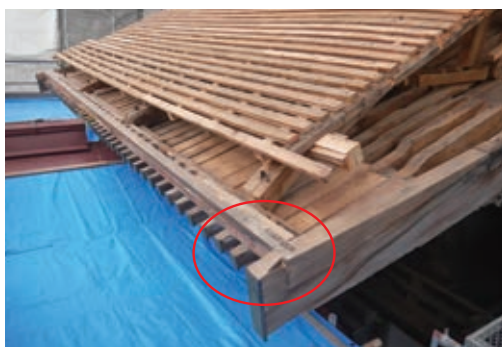
この納まりのため破風板上端が木口際で急に前屈みになる(写真16)。裏板が前屈み乗るため、裏板勝ちで取付ける場合破風板の上端が干渉するため、破風上端を削って納めている。屋根が葺き上がると違和感が無いが、解体に際して目にした破風板単体の形状としては違和感があった。

写真16 破風板及び破風板木口
(破風板木口上端が極端に前屈みになる)

修理に際しては茅負と破風板上端の傷みが激しく、檜皮の軒付を修理する殆どの部分を短木修理した。前回修理も同様の修理が行われており、今回の修理と総計すると軒周りのほぼ全部を修理した。雨仕舞の悪い納まりというのが第一印象である。
