国宝 彦根城天守、附櫓及び多門櫓の耐震対策事業について

主幹研究員 伊藤誠一郎

彦根城天守、附櫓及び多門櫓は、平成29年(2017)4月より令和7年(2025)3月にかけて耐震対策事業が行われた。当協会では、平成29年(2017)10月より本事業に携わり建物調査並びに耐震診断を実施し、耐震補強の実施設計後、耐震対策工事において工事監理を行ったので、その概要について報告を行う。

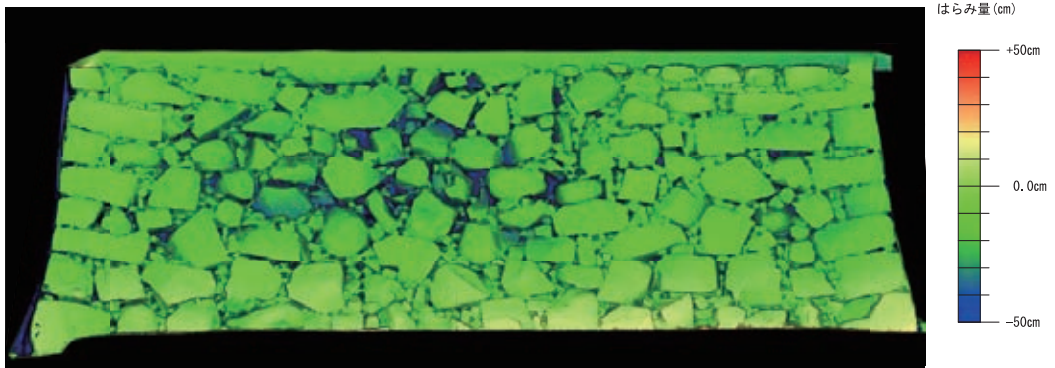
図9 石垣1 はらみだし図

天守、附櫓及び多聞櫓下の石垣の変形状況についてははらみ出し指数を用いて検討を行った。はらみ出し指数は、図12に示すように、石垣の変形前の断面形状を推定し、変形した石垣のはらみ出し量 δ_{max} (cm) を求め、はらみ出し高さ H_d (m) で除して算出する指数である。はらみ出し指数が6以上の石垣は、安定性が不足し地震時に崩壊する危険性が大きいと判断した。

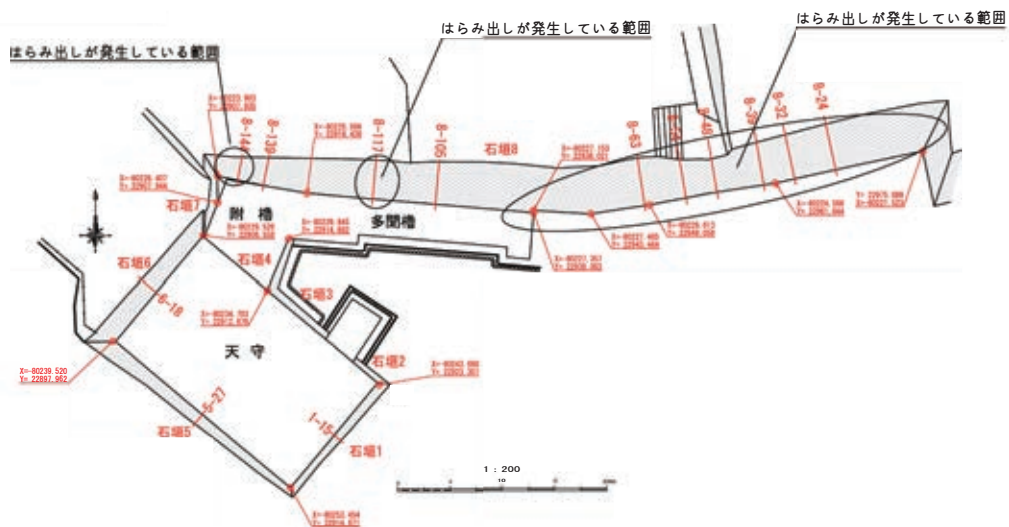
図13 石垣のはらみだし分析実施図

断面図位置	1-15	5-27	6-18	8-24	8-32	8-39	8-48	8-54	8-63	8-109	8-117	8-139	8-144
最大はらみ出し量 δ_{max} (cm)	—	11	14	50	49	54	42	42	37	—	27	—	26
はらみ出し高さ H_d (m)	—	2.27	3.31	9.38	8.42	9.59	7.20	8.35	9.36	—	4.87	—	5.03
はらみ出し指数 δ/H_d	—	4.8	4.2	5.3	5.8	5.6	5.8	5.0	4.0	—	5.5	—	5.2
備考	天守			石垣はらみ出し発生箇所						多聞櫓		附櫓

令和元年度に天守、附櫓及び多聞櫓の耐震補強計画を策定したが、石垣の安定解析結果から附櫓及び多聞櫓下の石垣が崩落する危険性があることが判明した。このため、附櫓及び多聞櫓内部に人の立入が禁止された。

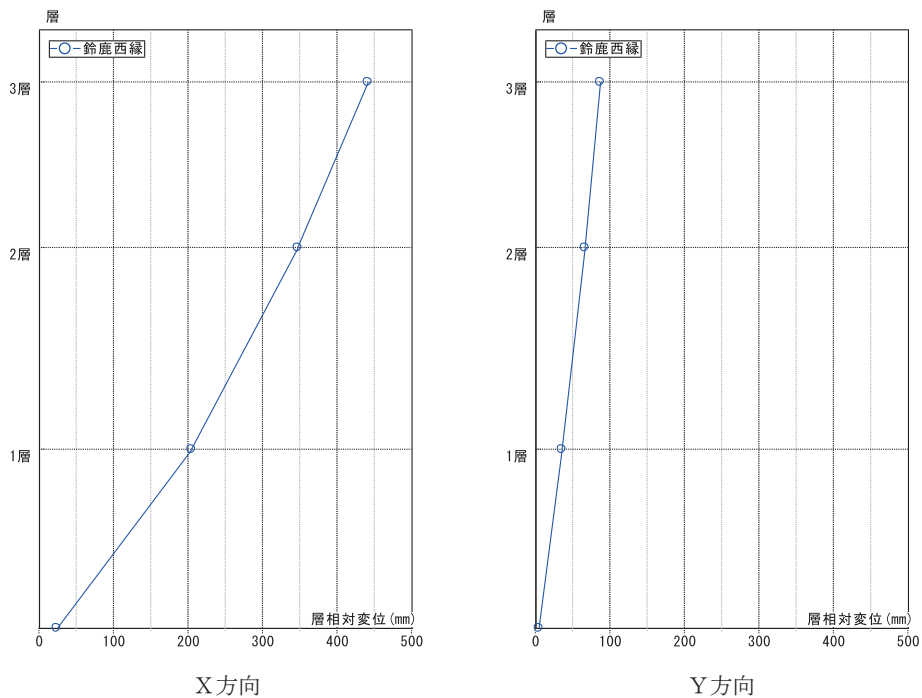
図18 天守 各層の最大相対変位図（補強後）

鈴鹿西縁断層帯想定波入力時の応答層間変形角の最大値はX方向1階で1/20rad、内部柱の最大応答変形角はX方向1階で1/15rad となり、層及び内部柱の応答変形角は非倒壊の目標値を満足する結果となった。柱等の主要な構造部材に折損が生じないことも確認した。

ただし、外部柱は面外方向の変形が1/13rad となった。これは、水平構面用ブレースの取付き部のモデルを見直したことによるものであるが、柱の折損がなく急激な耐力低下を生じさせるものではないため、倒壊に繋がるものではないと判断した。

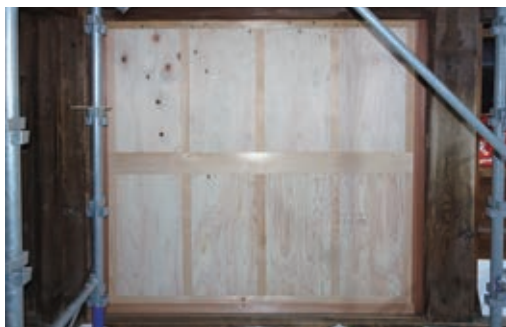
写真6 天守 1階 開口部補強
(構造用合板張り完了)

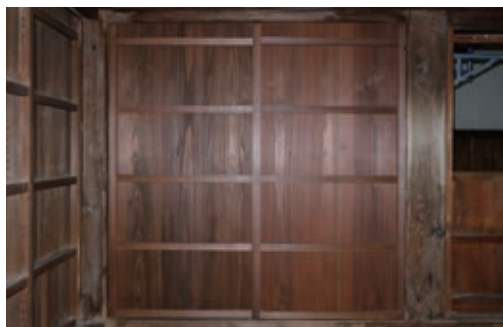
写真7 天守 1階 開口部補強
(化粧合板張り完了)

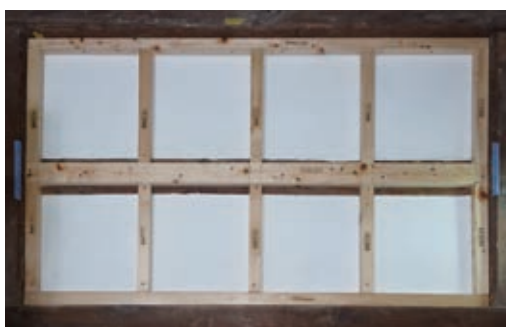
写真8 天守 1階 垂壁補強
(下地取付け完了)

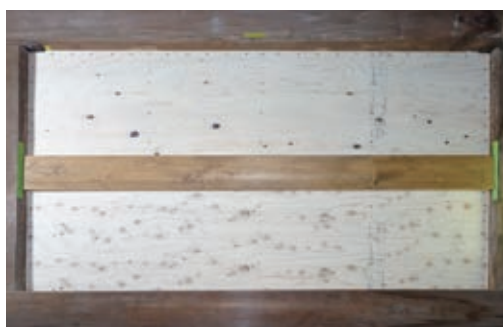
写真9 天守 1階 垂壁補強
(構造用合板張り完了)
