鹿苑寺参拝通路整備事業について

副主任研究員 細谷 豪

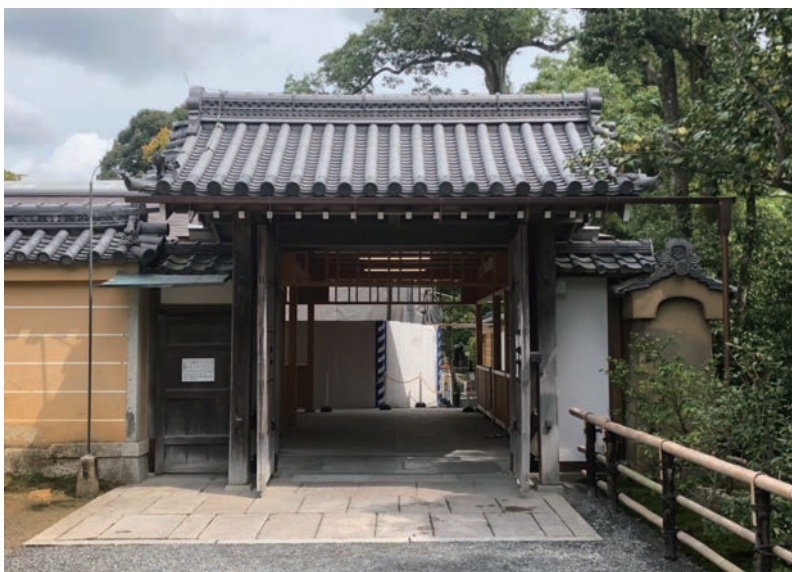
図5 参拝門西面全景（修理後）

これまでの参拝門は、雨及び落葉除けの白い仮設テントに東半分を覆われ、南脇には後補の監視所を併設しており、周辺の景観を損ねていた。覆屋の新築工事に伴い、これらの施設を撤去し、同時に部分修理工事を行った（図5）。覆屋新築工事に先行して屋根葺替工事をを行い、覆屋竣工に合わせて、袖壁及び南側土塀壁補修や銕金具補修を行い、覆屋との取り合い部分には共用の谷樋を新調した。屋根の腐朽材は取り替え、軸部の柱足元にも腐朽が見られたため、根継ぎを行い、根巻金物は新調した（図6・7）。
