建築研究協会誌

No.21

京都大学旧施設部変電所の構造補強について

国宝住吉大社防災施設事業について

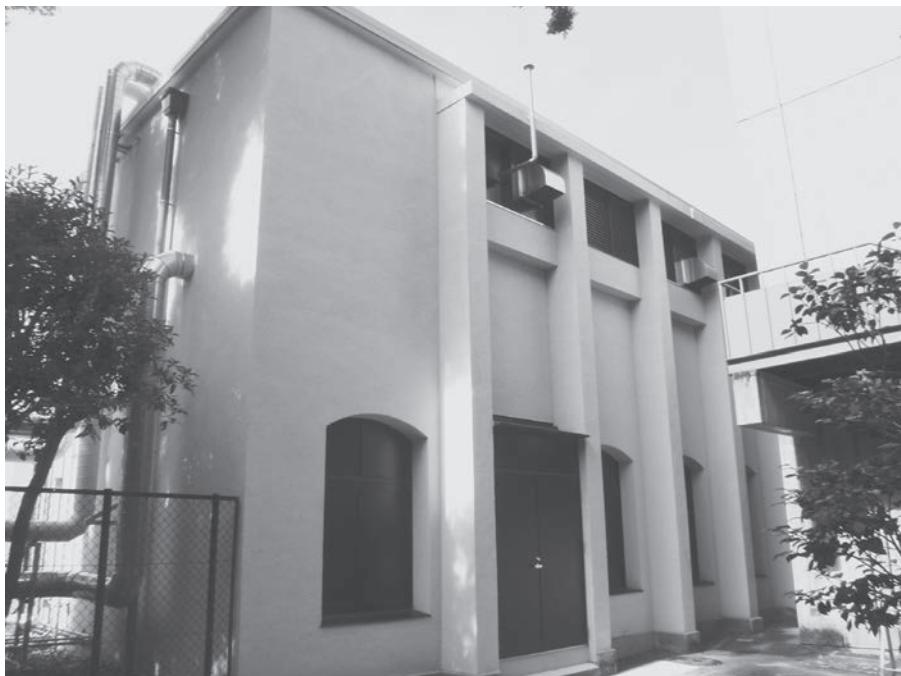
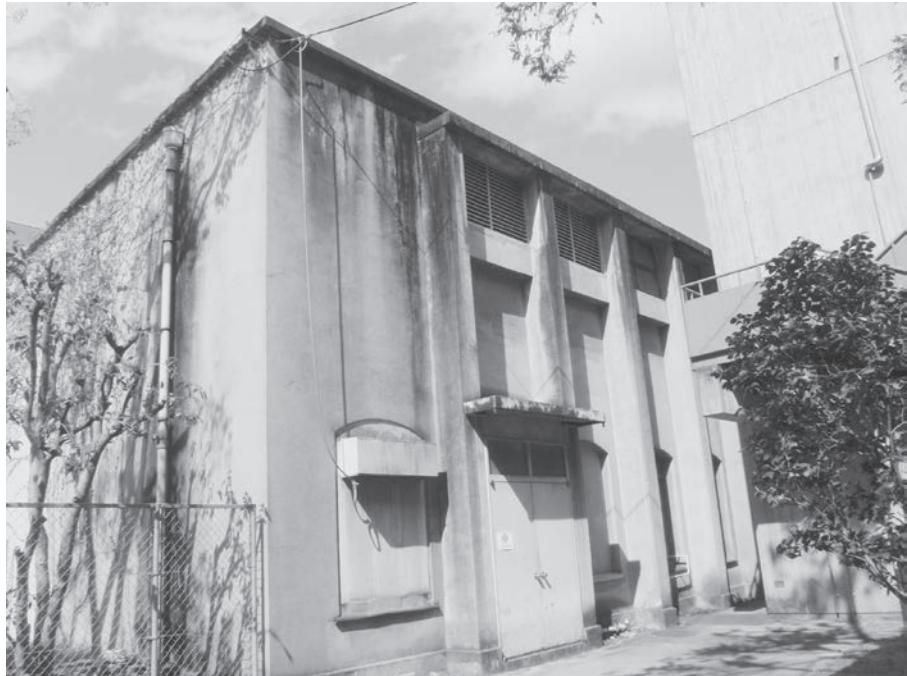
改修後南西面

改修前南西面

- ① 外観は建具改修、防水改修及び外壁補修にとどめる。
- ② 構造補強は内部に設ける。
- ③ 補強は鉄骨にて行う。

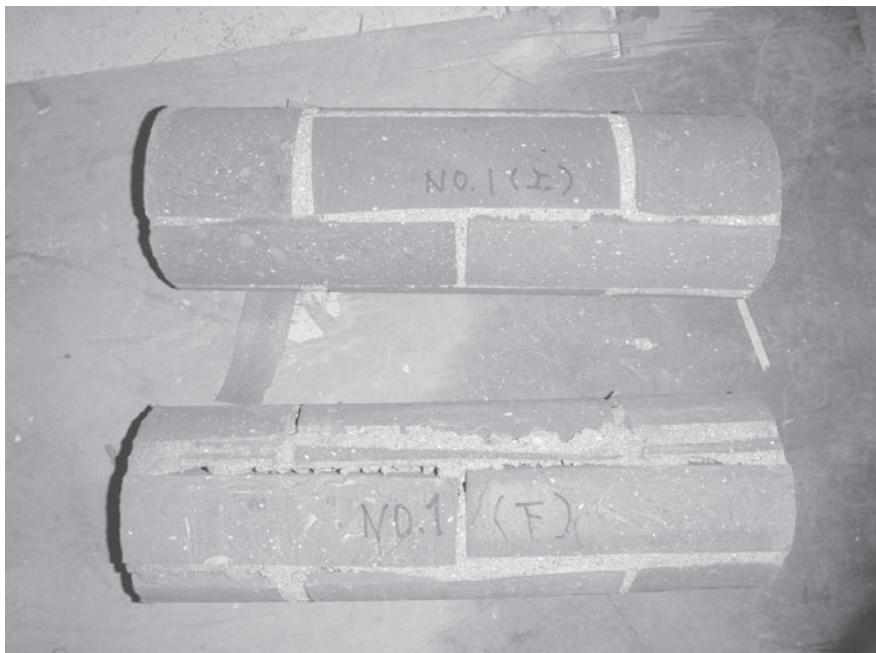
NO-1 目地部の施工状況がよく見られる

- 構造壁としては、煉瓦単体の強度に比較して目地部を含んだ強度はかなり低い。
- 目地を含んだせん断強度は、圧縮強度の0.012～0.035程度である。
- 煉瓦の目地を含んだ強度は施工状況によって大きく変動する。

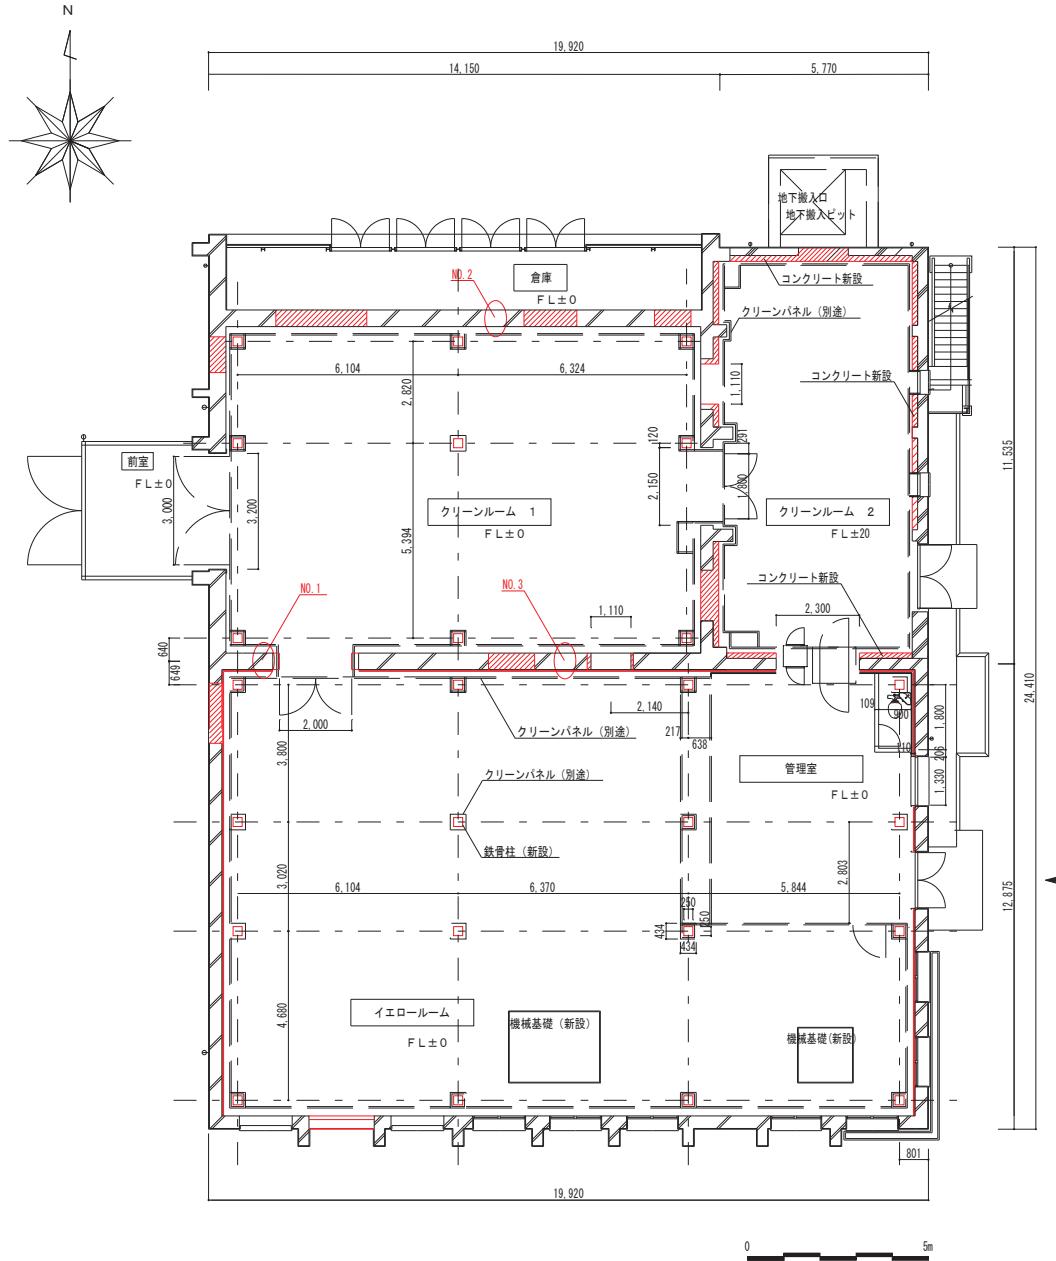
※NOは煉瓦採取位置を示す。

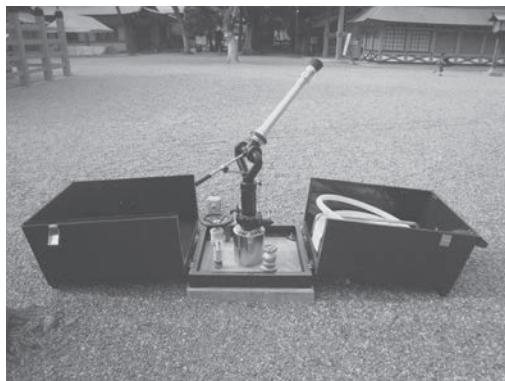
本殿第一殿前の手動操作の放水銃
左の青いバルブを開けると柵内2台の放水銃が作動
右格納箱内は易操作性1号消火栓ホース

第一本殿と大海神社は、一般人が正面柵から奥には入れないようになっているので、奥に1台ずつ対角線に配置し、正面の放水銃に併設したバルブを開放すれば水圧で作動し予め設定した角度で自動的に首を振りながら放水するようにした。一斉開放弁のような複雑な装置も大きなピットも不要で、1人で3台の放水銃の操作が可能である。第二殿、第三殿の南側の既存の放水銃は、正月などの祭事にはずらりと設けられたテントに囲われ、機能が発揮できる状態ではなかった。そのため今回はタワー式の放水銃にして、テントを張っても足元のバルブを開放するだけで放水が可能なように、高さと放水角度を調整した。これも手動バルブを開放するだけで、一斉開放弁を用いていない。同時に複数台出すことはできないが、少ない台数なので充分確認しながら1人で2～3台操作が可能である。

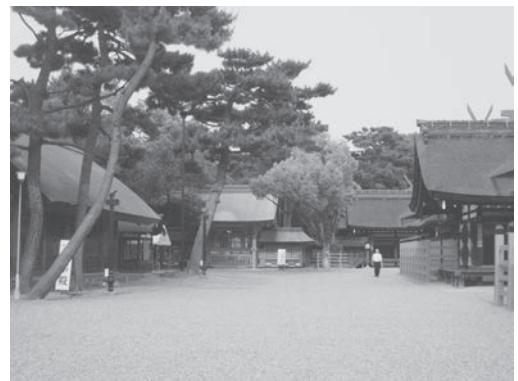
写真左手の松の脇に見えるのが本殿第二、第三殿北側のタワー式放水銃
