移情閣移築復原工事から

研究員 伊藤誠一郎

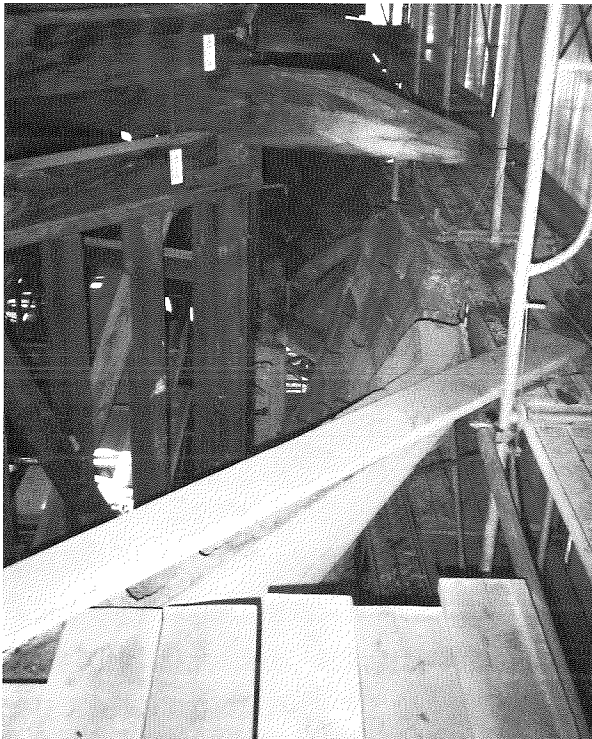
写真-2 阪神淡路大震災後の移情閣3階コンクリートブロックが倒壊し、外部足場に寄りかかる

月17日の阪神淡路大震災によって3階の外壁は外部足場に寄りかかるように倒壊し、その他の壁は目地部に無数の亀裂が入った。そのため、大バラシ工法による解体は断念せざるを得ない状態となり、地震により亀裂の入った箇所での取外しを行った結果、外壁のコンクリートブロックは大小さまざまな形状の塊となった。この震災により解体工事は予定工期より4ヵ月遅延し、平成7年7月31日に完了した。復原工事が始まるまでの約1年半の間、解体されたコンクリートブロックや石材は、舞子公園内に建てられた保存小屋に保管し、木材や内装材等は現地から約30km北の県立播磨中央公園の一面に保存小屋を建て保管した。

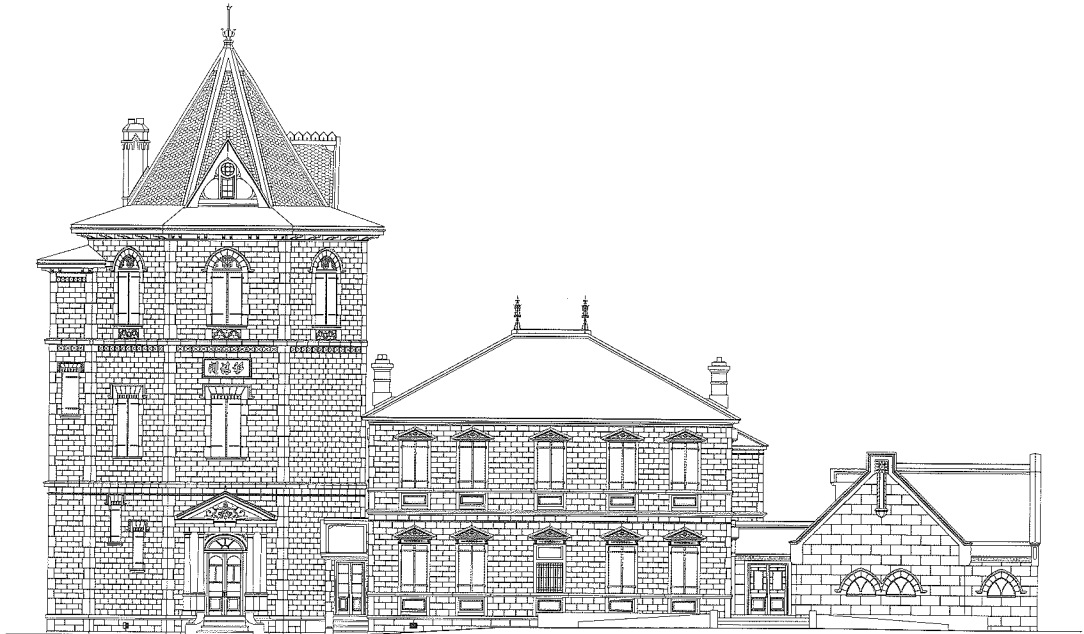
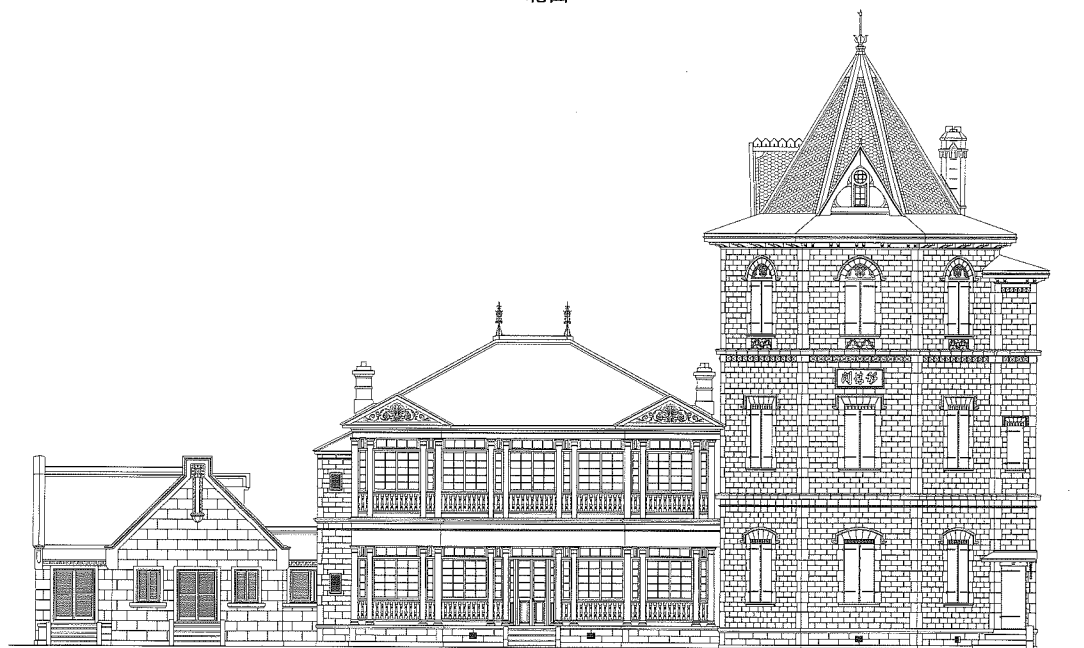
図一4 立面図

北面

南面
