# 重要文化財（建造物）金剛三昧院客殿の舞良戸の構造実験

研究員 宮本 慎宏

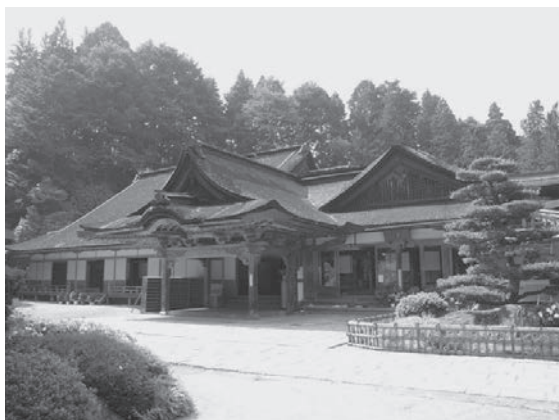
図1 金剛三昧院客殿の外観（修理前）

金剛三昧院は、和歌山県伊都郡高野町にあり、建暦二年（1212年）に北条政子が源頼朝の善提のために創建した。客殿（図1、2）の建立年代は明らかではないが、軸部の形式手法及び平面計画から見て江戸初期のものとされている。構造形式は木造平屋建、入母屋造、檜皮葺であり、構造規模は桁行34.3m、梁間18.9mである。構造的な特徴として、全面壁が少なく、多くは軸部、小壁、建具から構成されていることが挙げられる。本報では、建具の中で最も建物の耐震性能に寄与すると考えられる舞良戸の構造実験を行った結果について報告する。

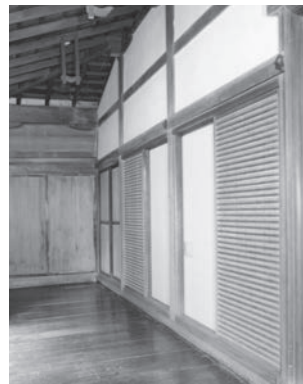
図3 舞良戸

実験は「重要文化財金剛三昧院客殿ほか保存修理に伴う構造診断」の事業の一部として行われた。舞良戸（図3）が架構の耐震性能に及ぼす影響を検討することを実験の目的とした。実験期間は平成20年10月8日～11月1日、実験は京都大学桂キャンパス構造実験棟にて行われた。なお、実験を行うにあたり京都大学大学院工学研究科建築学専攻林研究室の協力を得た。

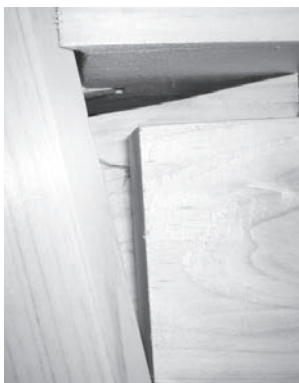
図11 足固ほぞの折損  
(試験体B +1/9rad)

舞良戸が敷居から脱落し、 $+1/12\text{rad}$  で完全に面外へ脱落した。その後、 $+1/9\text{rad}$  で足固ほぞが折損し (図11)、 $+1/6\text{rad}$  で水平荷重が  $0\text{ kN}$  となった。負方向加力では、 $-1/20\text{rad}$  で最大水平荷重 $-7.6\text{ kN}$  に達し、 $-1/15\text{rad}$  で舞良戸が面外座屈して左側の縦棧が折損した (図12)。

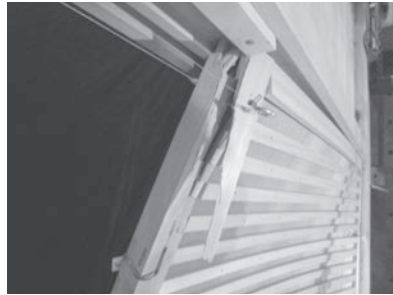
図14 縦棧の割裂  
(試験体C-1/20rad)

試験体Cの正方向加力では、層間変形角 $1/120\text{rad}$  で舞良戸のロッキングが発生し、 $1/30\text{rad}$  で垂壁の隅角部にひび割れが発生した。 $1/20\text{rad}$  で最大耐力 $7.1\text{ kN}$  に達し、舞良戸が面外にはらんだ。その後、 $1/13\text{rad}$  で足固ほぞが折損し、 $1/6\text{rad}$  で水平荷重が  $0\text{ kN}$  となった。負方向加力では、 $-1/30\text{rad}$  で最大水平荷重 $-6.7\text{ kN}$  に達し、舞良戸が面外座屈し (図13)、 $-1/20\text{rad}$  で左側の縦棧の上部に割裂が発生した (図14)。
