伏見稲荷大社 防災施設事業について

研究員 伊藤 幸子

1. はじめに

伏見稲荷大社の防災施設事業は、2ヵ年の事業として平成21年度から22年度にかけて、自動火災報知設備、防犯設備及び消火栓設備の改修工事が行われた。重要文化財本殿及び御茶屋防災施設工事（建造物国庫補助事業）、国指定史跡^{か だのおずまろ}荷田春満旧宅修理工事における防災施設整備工事（記念物国庫補助事業）及びその他自費工事の3つの工事区分で行われた。

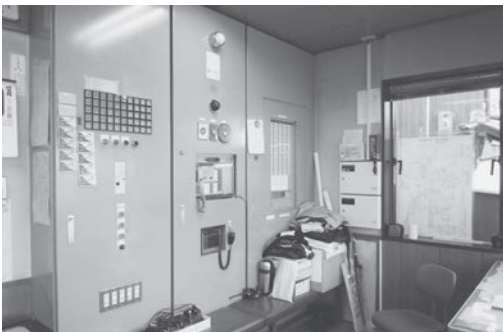
自動火災報知設備については、昭和39年以降、境内各建物が徐々に増えたことから、その都度増設された受信機が、新旧含め10箇所を設置されており、各感知器や電路なども新旧入り乱れた状態となっていた。また、それら機器類の消防法上での失効などもあり、幹線を含め境内全域の改修時期に差し掛かっていた。

写真-5 警衛所内自火報受信機（改修前）
右端の盤が受信機P型1級100回線

自動火災報知設備に関しては、現行の消防法に則って改修設計を行った。境内が広く防火対象建物も点在しているため、有事に素早く駆け付けることが出来るように、各感知器は固有番号を持つアドレス付とした。受信機はR型（伝送信号（通信）により火災信号を受信するシステム）とし、モニター画面の図面上で発報箇所を確認できるようにした。現状は警衛所のみで発報箇所を確認する状態であったが、今回新たに社務所の事務室及び宿

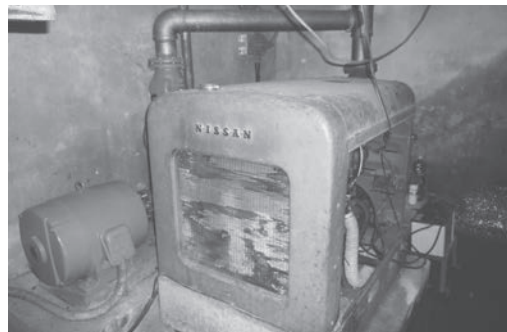
消火栓設備については、稲荷山と境内の高低差を利用した落差式消火栓設備になっており、境内より450m離れた山中に300tの貯水槽が設けられ、水源池の新池の水を取水ポンプ設備によりポンプアップして給水していた。しかし、境内との落差（高低差）が46mしかないため、消火栓を2基同時放水すると、十分な水量の確保ができない状況であった。また、施工後約45年を経過した取水ポンプ設備、消火栓機器及び配管の老朽化、貯水槽の経年による劣化などの問題が生じていた。

写真-6 取水用エンジンポンプ（改修前）
今では滅多に見ることの出来ない日産製エンジン

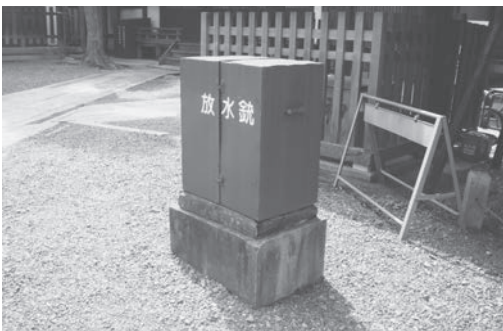
写真-7 境内放水銃（改修前）
格納箱の土台が木製になっている

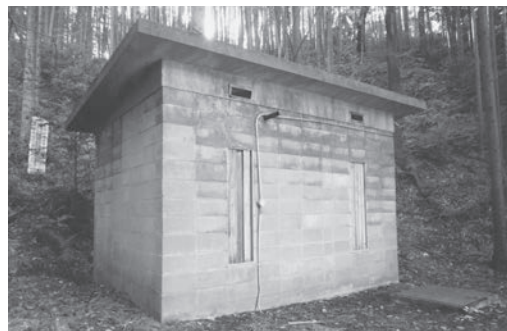
写真-8 取水ポンプ室（改修前）
窓ガラスが割れ、木板を打ち付けてある

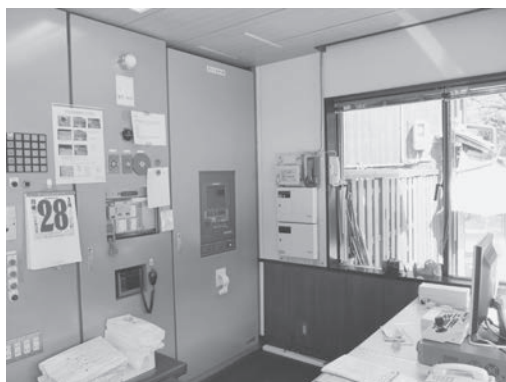
写真-9 R型受信機及びモニター（改修後）

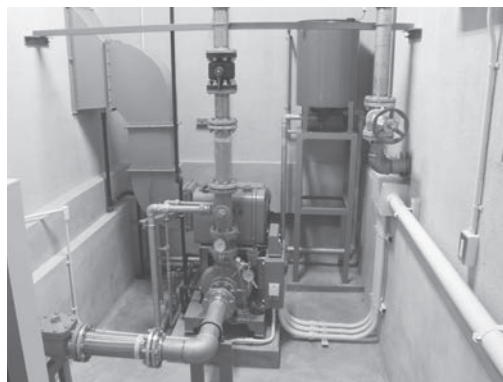
写真-10 取水用エンジンポンプ（改修後）

取水ポンプ室及び貯水槽周辺は、車両の進入が出来ないため、材料及び機器の運搬には労力を要した。とくに、取水ポンプ室への取水用エンジンポンプ（約530kg）の搬入は困難を極めた。車両が進入可能な箇所までの道巾が狭く、十石橋はトラッククレーンが曲がるが出来なかったため、車輪下に丸太を敷き、祇園祭の辻回しのようにトラックを回転させた。そこからの人力による搬入経路は延長約350mあり、狭い石段を登りお塚（石碑）を縫って侵入し、落葉が堆積した坂道を周辺の樹木にロープを掛け、足場板を移動させながら慎重に進む。取水ポンプ室内に無事据付完了するまでに、重量運搬専門の職人7名が丸1日がかりの運搬となり、専門の技術が随所で発揮された。

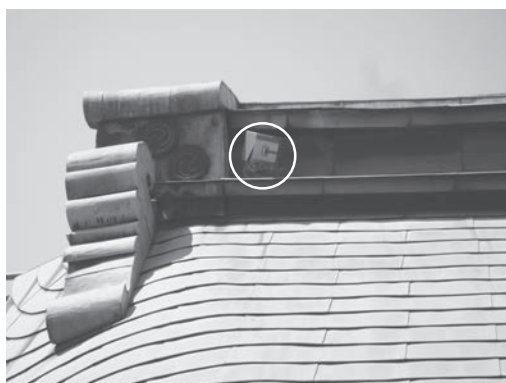
写真-11 三波長炎感知器（内拝殿大棟）

直室、本殿前警衛室に発報箇所を確認できる副盤やメッセージ表示機を設置し、情報が共有できるように改善した。境内全域の音響装置（ベル）も防火対象建物にしか設置されていなかったため、総合盤や音響装置を増設し、広域に渡る境内の参拝者等に幅広く有事を認知出来るようにした。重要文化財建造物の本殿に関しては、近年頻発している落雷による火災等に対応するため、炎感知器の設置を検討した。しかし、建物の高さが高いためことや景観上周囲にポールを設置する事が難しく遠距離からの監視が求められたため、公称30～60m監視できる三波長炎感知器（赤外線式）を採用し、隣接する内拝殿の大棟や、本殿から距離の離れたポールに取り付け、檜皮葺屋根の出火に対して素早く感知出来る体制にした。

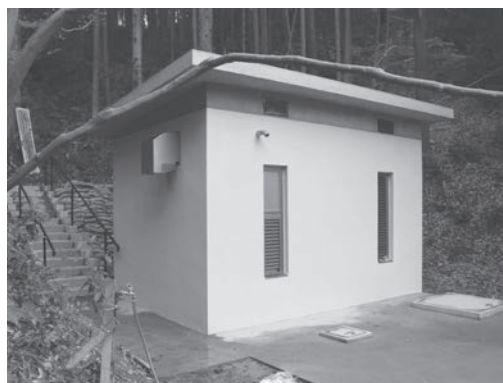
写真-12 取水ポンプ室（改修後）

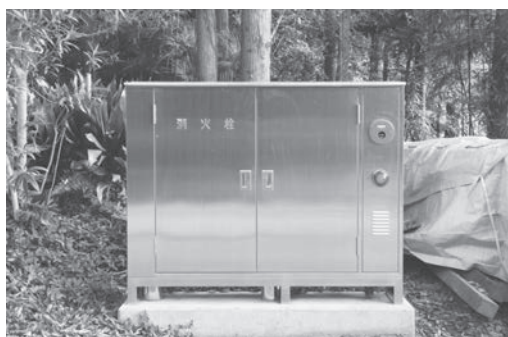
写真-13 ユニット型消火栓（外観）

写真-14 ユニット型消火栓（内観）

消火栓機器は、境内の環境が変化し、不適切な箇所に設置されているものもあり、山中に設置された消火栓は土砂に埋没している状態であった。既設の消火栓は、操作のために通常2名以上が必要で、消火栓箱内のホースを全て出さないと放水できなかった。これらのことから、設置箇所の見直しを行い、ひとりでも容易に初期消火が可能な放水銃と庭の撒水ホースを大きくしたような易操作性1号消火栓を基本の機器として設置し、消防自動車の侵入が難しい箇所には、口径が65Aの消火栓と易操作性1号消火栓を併設したユニット型消火栓（写真-13、14）を設置した。

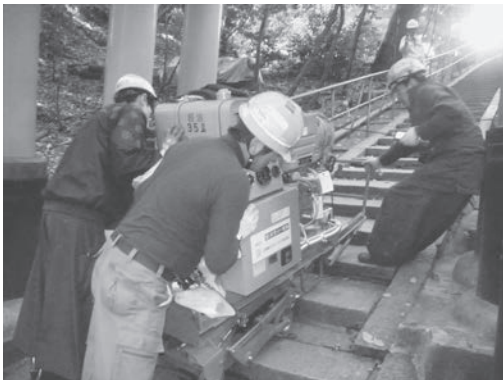
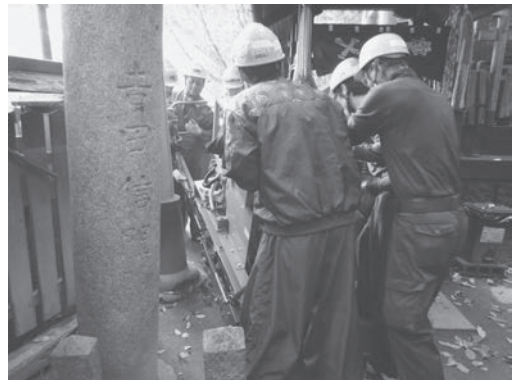
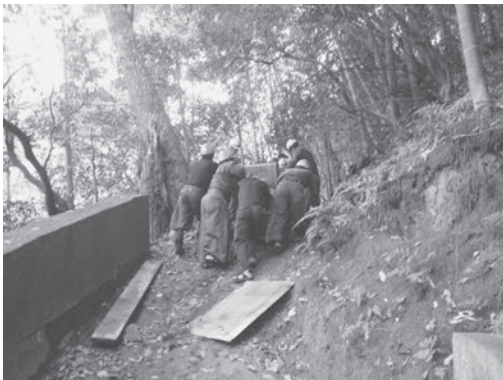
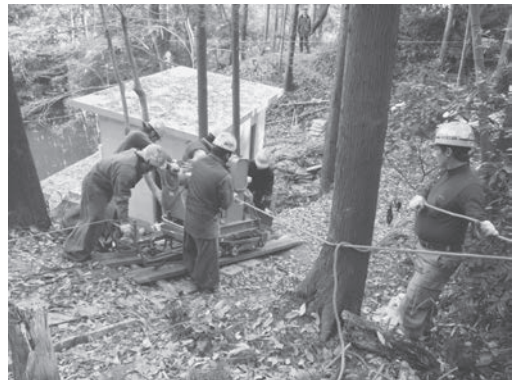
写真-15 石段を登る

写真-16 お塚（石碑）の間を進む

写真-17 登り坂を皆で押す

写真-18 下り坂を慎重に進む

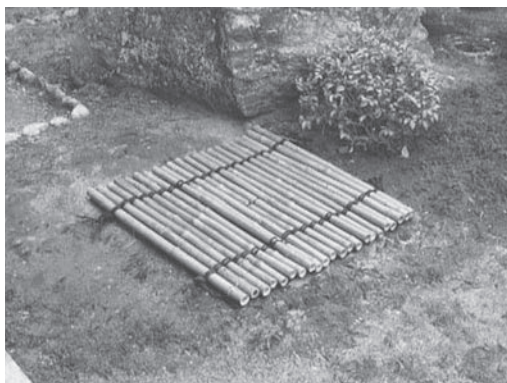
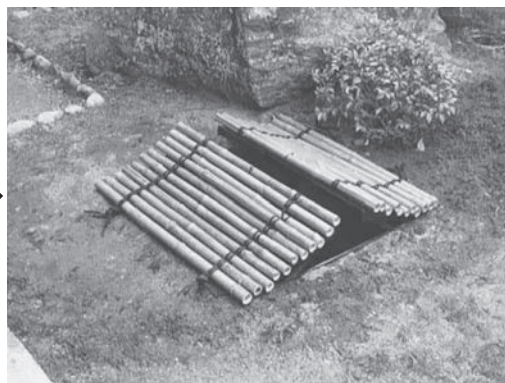
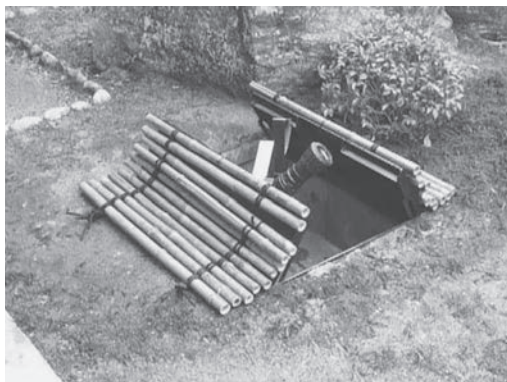
写真-19 放水前

写真-20 地下式放水銃ピットの蓋が開く

写真-21 地下式放水銃が上昇

写真-22 放水開始

御茶屋庭園内の消火栓設備は、地下式伸縮自動首振放水銃ピットの蓋の上に竹蓋を乗せ、庭園の景観を損なわないよう配慮した。この地下式放水銃ピットの蓋は、周囲に植木や苔等があることから、蓋開放時の衝撃を周囲に与えない落とし込み式とした。このため、放水時に蓋が確実に開くよう、放水銃の羽の形や竹の設置方法を検討し、何度も試験を重ね、竹の太さや固定方法を決定した。

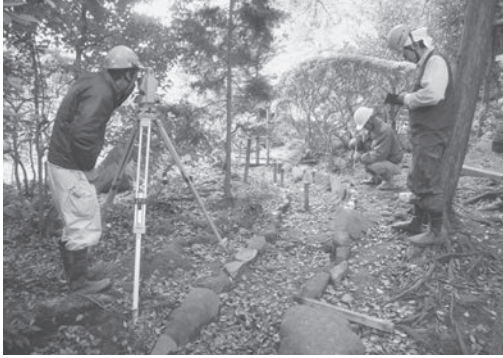
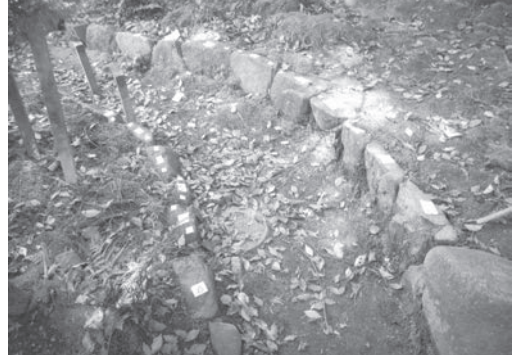
写真-23 御茶屋庭園 測量作業

写真-24 御茶屋庭園 玉石番付

埋設配管ルートや掘削巾、樹木・苔及び飛石等の移設、復旧等については、施主、施工者及び監理者が綿密に打ち合わせを行い、現状の位置関係やレベルの測量を行い、配管埋設後は、現状に復した。

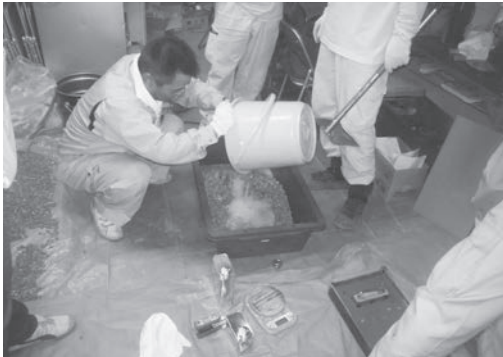
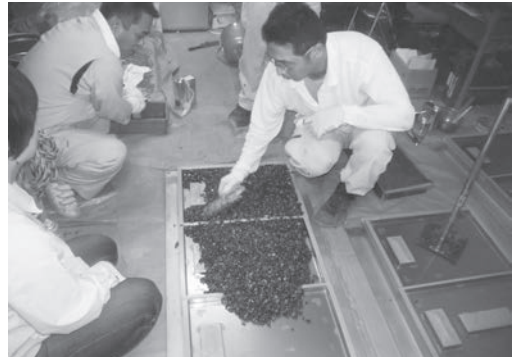
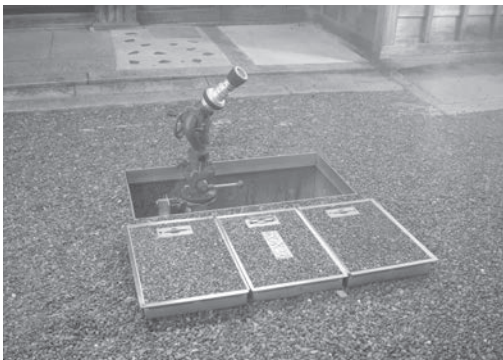
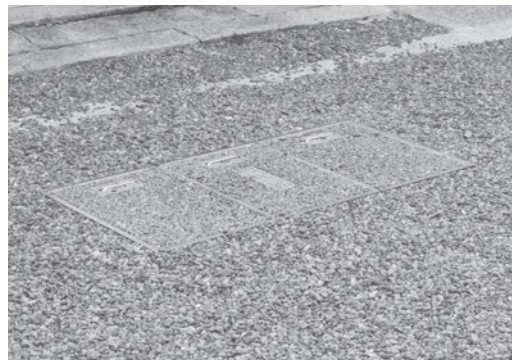
写真-25 接着剤と既存の玉砂利を混合

写真-26 ステンレス蓋箱に敷き均し

写真-27 地下式起倒放水銃

写真-28 地下式起倒放水銃蓋

また、本殿北側及び楼門南北の地下式起倒放水銃の蓋は、従来よく使用されるステンレス縞鋼板では景観上問題があった。さらに車両が通行する可能性があることから、ある程度の耐荷重が必要とされ、参拝ルートでもあるため、滑り抵抗や耐摩耗性も必要であった。

今回は、境内地の既存の玉砂利と透水性のあるエポキシ樹脂系の接着剤を混ぜ合わせたものをステンレスの蓋箱の中に敷き均し、周囲の玉砂利と調和させた蓋とした。

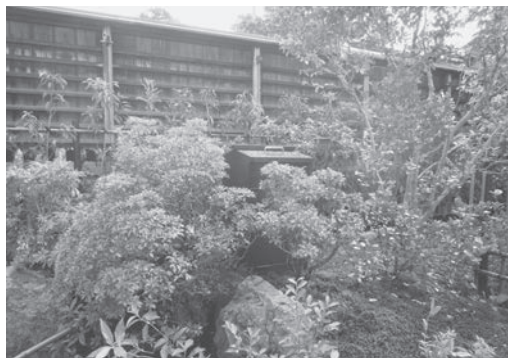
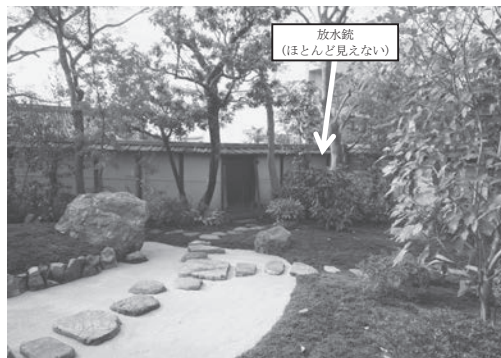
写真-29 地上式自動開口首振放水銃

写真-30 地上式自動開口首振放水銃

史跡地内の消火栓設備に関しては、表門及び書院に対しては地上式自動開口首振放水銃を設置し、北西に位置する神事舎にはスラント（扇形）ドレンチャーを設置した。庭園整備と同時期に計画及び施工することになり、消火栓機器及び配管の施工方法や設置高さなど綿密に打ち合わせを行い、放水時に樹木が支障にならないよう機器の周辺には低木やある一定以上の大きさにならない樹種を選定した。このため庭に設置した放水銃は、樹木等で修景することができた。
