# 平木橋移設保存修理工事について

研究員 伊藤誠一郎

## 1. はじめに

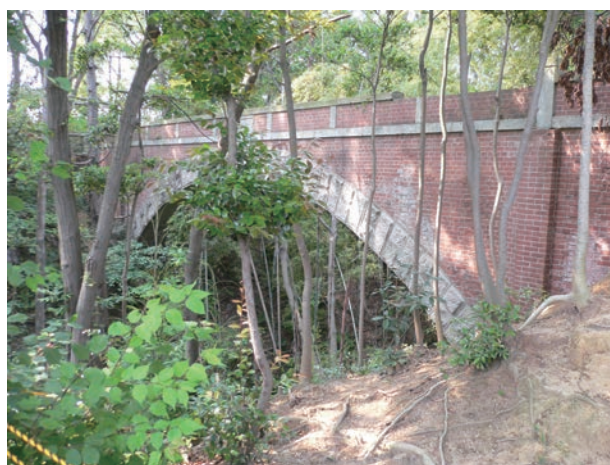
写真-1 移設前の状況（平成18年6月撮影）

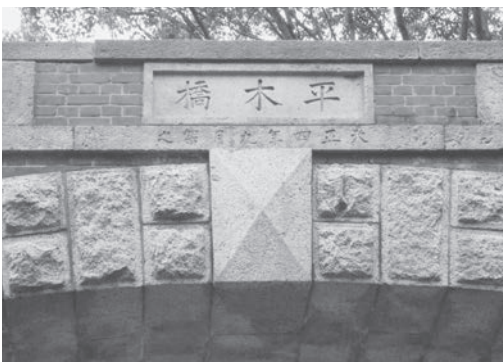
写真-2 上流側の額石と地覆石の陰刻

水路は、スパンドレル及びウイングの煉瓦壁上面に地覆石を配し、高欄親柱と束石を建て、その間に壁厚を煉瓦一枚とした煉瓦壁をイギリス積みで6段積み上げ、上部に転倒防止のための丸鋼を入れ、笠木石を置く。橋中央部は、上下流面とも額石を据える。上流側の額石と中央部分の地覆石には「平木橋」、「大正四年九月架之」（写真-2）、下流側の額石には、「HIRAKI AQUEDUCT BUILD SEPT 1915」（写真-3）をそれぞれ刻む。水路に使われている石は、全て凝灰岩である。水路部分は、底面及び立上り面をモルタル塗とする。

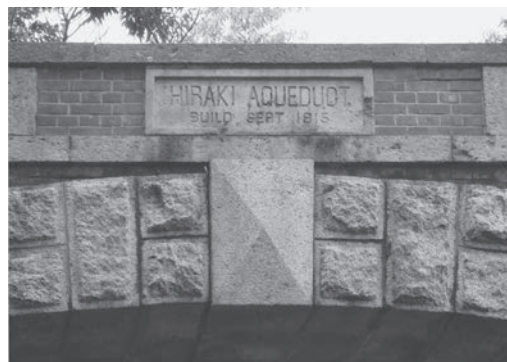
写真-3 下流側の額石の陰刻

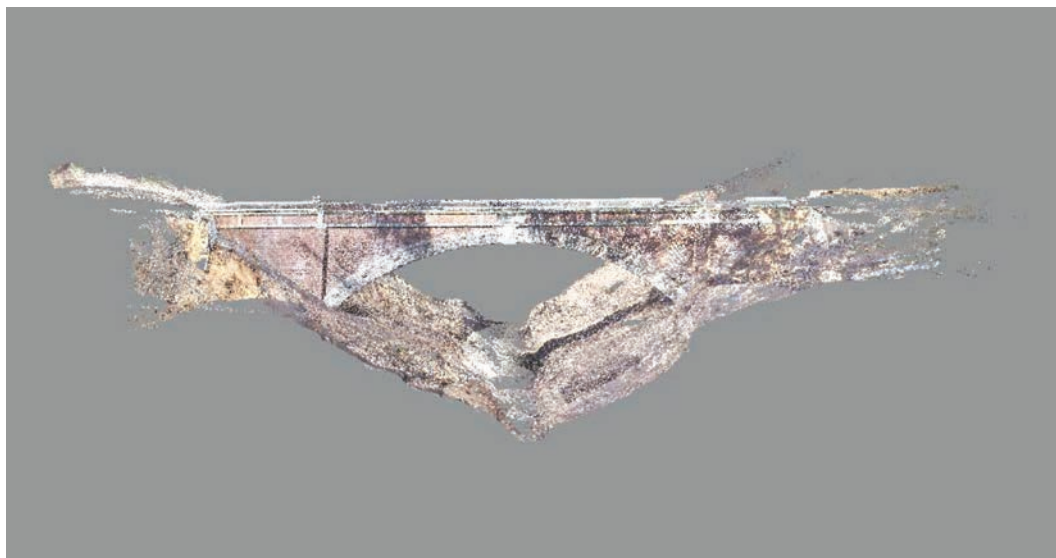
図－4 三次元測量で得られたデータ

移設保存にあたり、平成18年10月2日より平成19年3月23日にかけて現況調査及び移設保存設計を実施し、三次元測量による現況図の作成、破損調査、煉瓦壁の強度試験及び基礎の現状確認のための試掘調査を行った。また、解体工法の検討及び移設先の保存方法の検討を行い、設計書を取り纏めた。

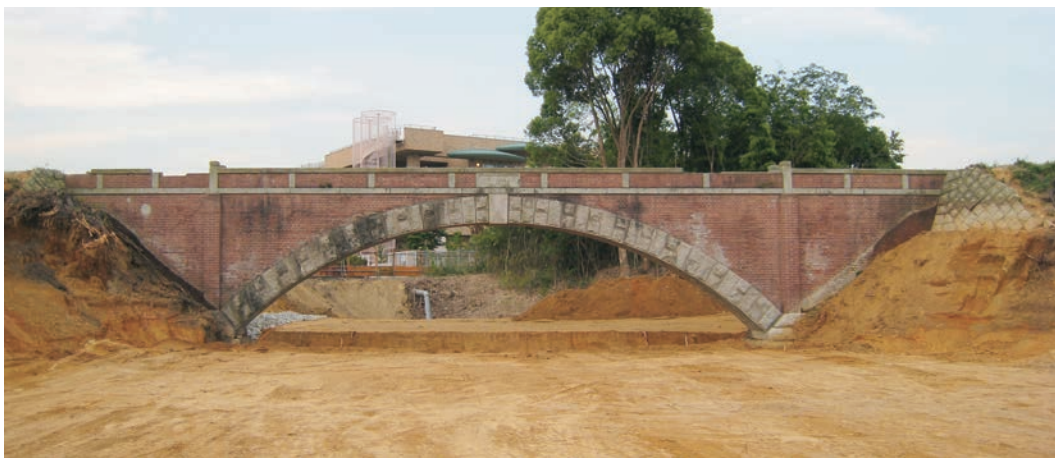
写真-4 鋼製支保工設置前の状況（下流側）

解体工事に先立ち、工事範囲内の樹木を伐採し、高掘溝の埋め戻しを行い、解体作業時の重量の不均衡による橋の崩落を防ぐためアーチセントル（アーチ状の鋼製支保工）と外部足場を設置した。

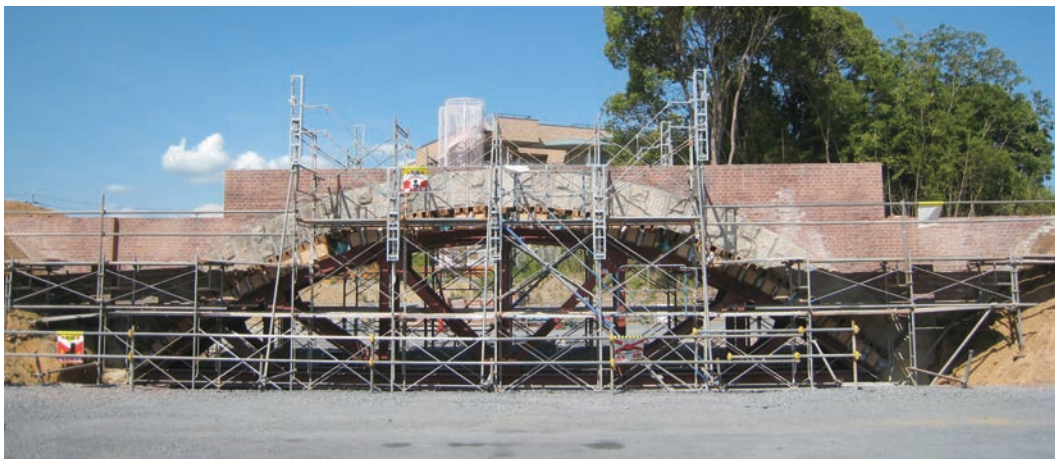
写真-5 煉瓦壁解体状況（下流側）

水路部は、笠木石等の石材を解体し、煉瓦壁の解体は創建時の煉瓦や目地材を傷めず、出来る限り多く残すため、大バラシ工法を採用した。スパンドレル及びウイング部の煉瓦壁についても同様に、ウォールソーで長さ2m、高さ1m程度に切断し、大バラシ工法で解体した。

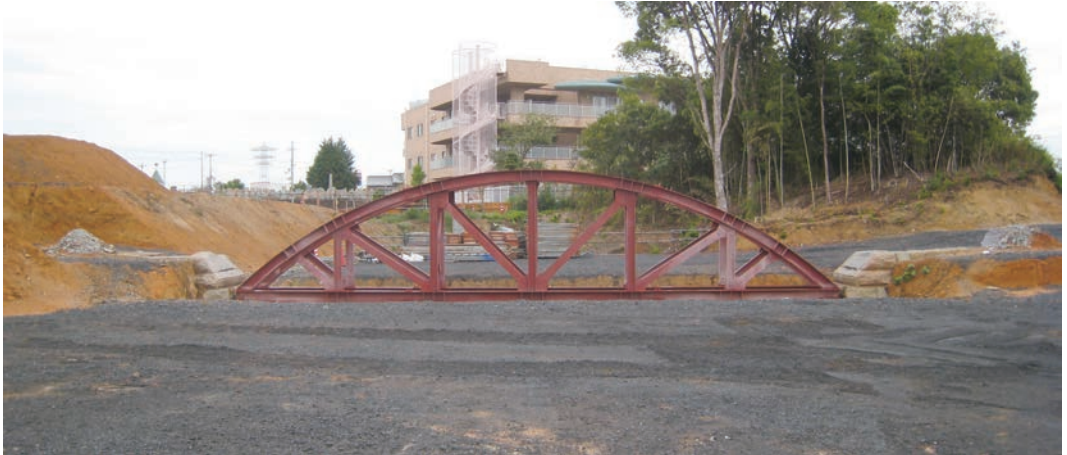
写真-9 要石・輪石解体完了（下流側）

アーチ式の石橋は、アーチを構成する輪石が自重によって生じる相互摩擦力で安定している。輪石の解体は、アーチセントル上に設置した複数の油圧ジャッキにて均等に押し上げ、相互摩擦力をなくした状態にして、中央の要石から順に解体する計画であった。しかし、輪石の接合面のモルタルが強固に取り付いていたため、当初の計画通りに解体が進まず、中央部分接合面のモルタルを慎重に取り除き、目地部のモルタルを切断し、要石横の輪石を最初に取り外すことができた。輪石は一個ずつ取り外す計画であったが接合面のモルタルが良好であったため、輪石4個を1組として解体が行われた。

アーチセントルは、要石・輪石の解体後撤去し、移設場所での構築時に再利用した。基礎石積みは、全て位置を示す番付を付けて解体し、全ての解体工事を完了した。

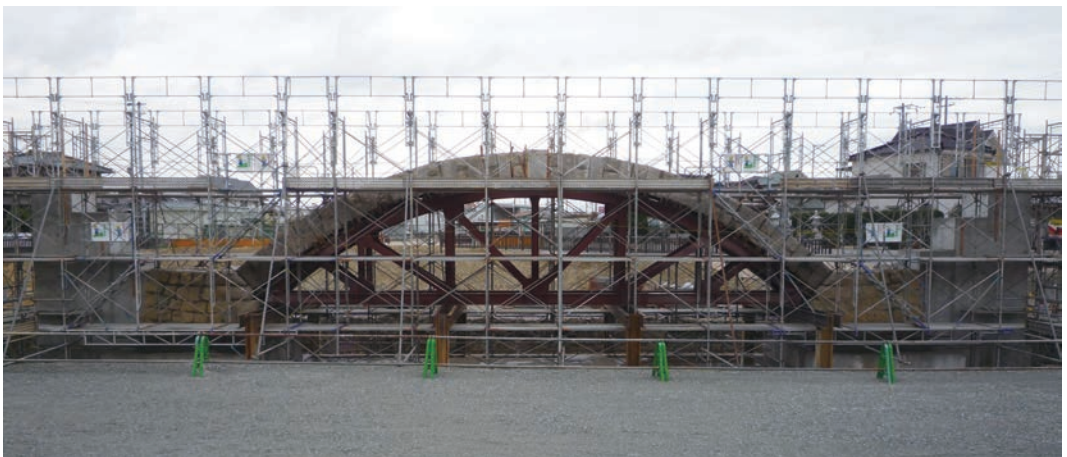
写真-10 要石・輪石設置完了（下流側）

解体時と同様にアーチセントルを設置し、その上に輪石を並べ、最後に要石を嵌め込み、各石の接合面にモルタルを流し込み、石組のアーチを完成させた。

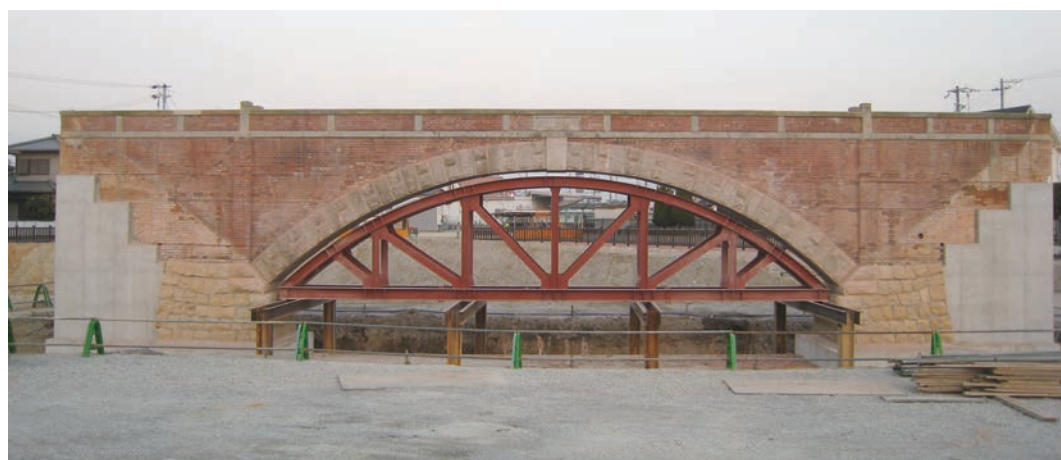
写真-11 煉瓦壁設置完了（下流側）

大バラシした煉瓦壁は、接合面の既設のモルタルを取り除き、新たにモルタルで接合した。また、接合面には、大バラシした煉瓦壁のずれや転倒を防止するため、ステンレス製の太柄金物を70箇所、頭繋ぎ金物を82箇所入れて補強した。

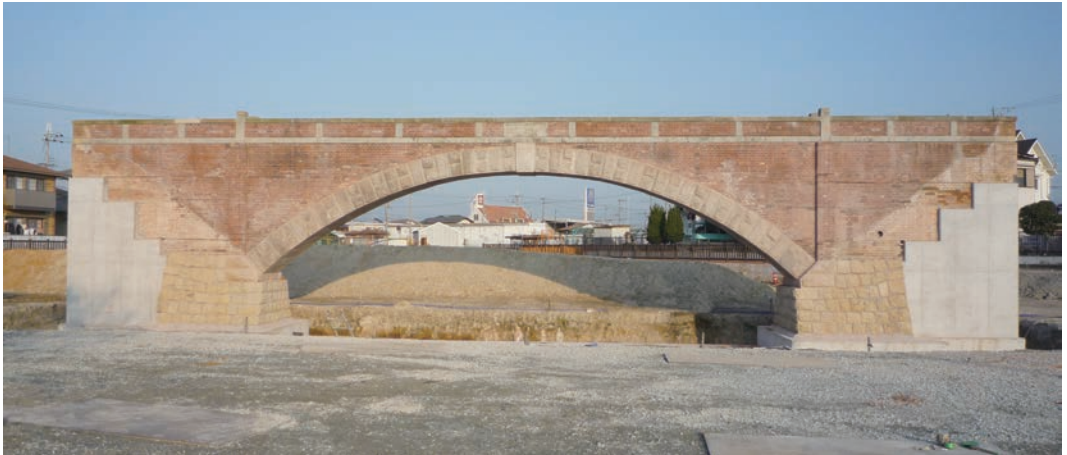
写真-15 構築完了

周辺整備として、平木橋両側に築山、池の護岸石積み及び植栽工事等を行い、全ての工事を完了した。

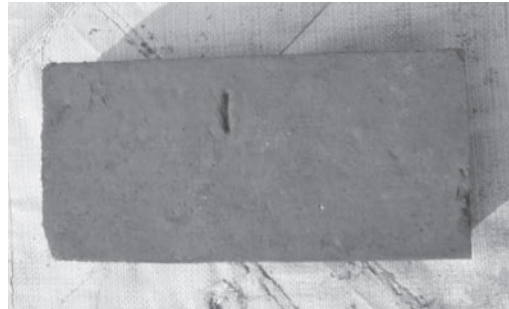
写真-16 煉瓦面に残る刻印

煉瓦壁に使用されている煉瓦面には、「一」の刻印(写真-16)が確認された。これは平木橋と同時期に建設された、近隣の日本毛織株式会社(ニッケ)加古川事業所の工場で使われている煉瓦にも同様の刻印が確認できたが、製造業者については特定することができなかった。

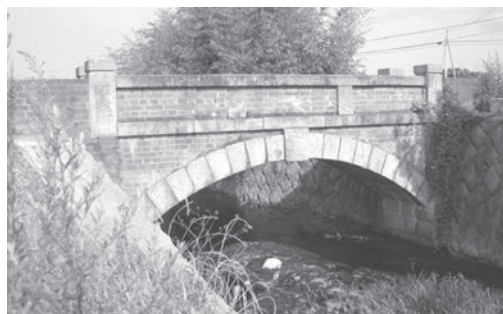
写真-17 掌中橋  
(出典『平木橋保存検討委員会 報告書』)

所在地	加古郡稲美町中場北
架橋年	大正3年(1914年)9月
橋長	5.30m
全幅	1.27m
スパン	4.60m
ライズ	0.92m
その他	親柱には、「掌中橋」、「てなかはし」、「大正三年九月架之」、「請負人 井澤林蔵」、「石工 星野榮次郎」の陰刻がある。

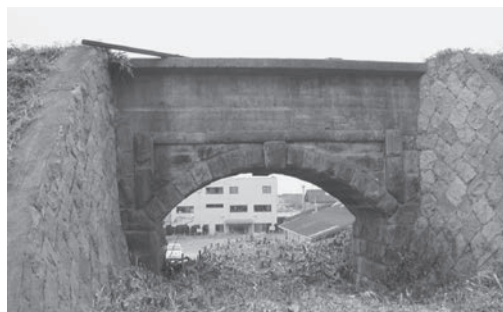
写真-18 小林の水路橋  
(出典『平木橋保存検討委員会 報告書』)

所在地	三木市別所町小林
架橋年	明治25年(1892)
橋長	3.55m
全幅	1.83m
その他	本来は、国道を跨ぐ水路橋であったが、国道の拡幅工事により平成16年(2004)11月1日に撤去された。

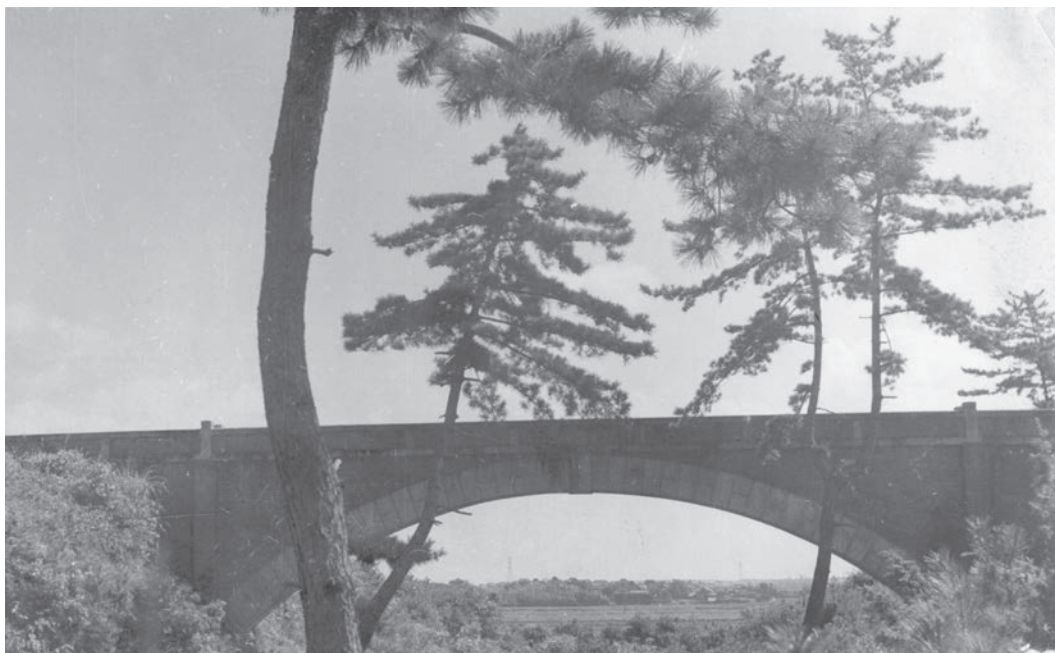
写真-19 弁天橋（出典『平木橋保存検討委員会 報告書』）

橋 長 約16.5m（兵庫県淡河川山田川土地改良区所有の簡易図面より）

その他 平木橋と同様の構造形式であると思われる。
