京都府庁旧本館について

主席研究員 野々部万美恵

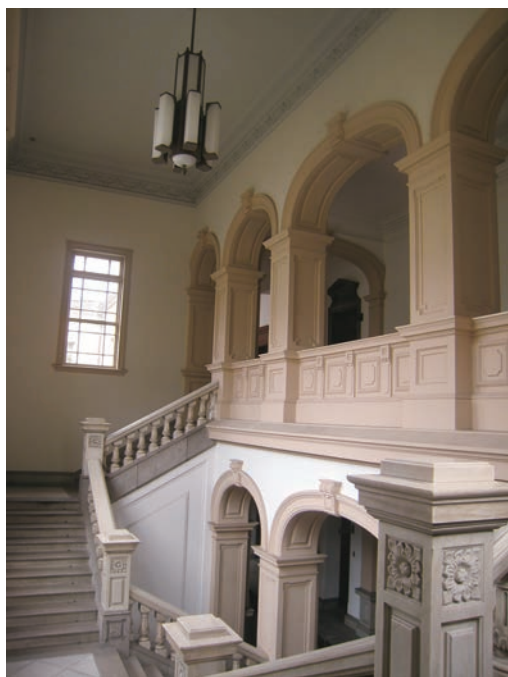
写真2 正面階段踊場から2階を見る

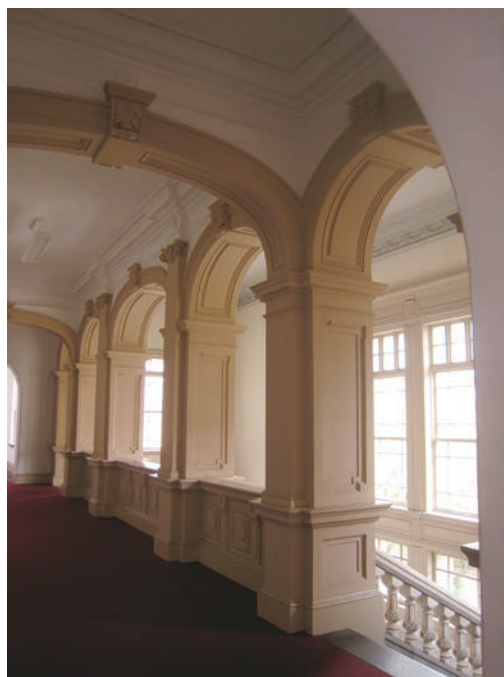
写真3 2階正庁前廊下から正面階段を見る

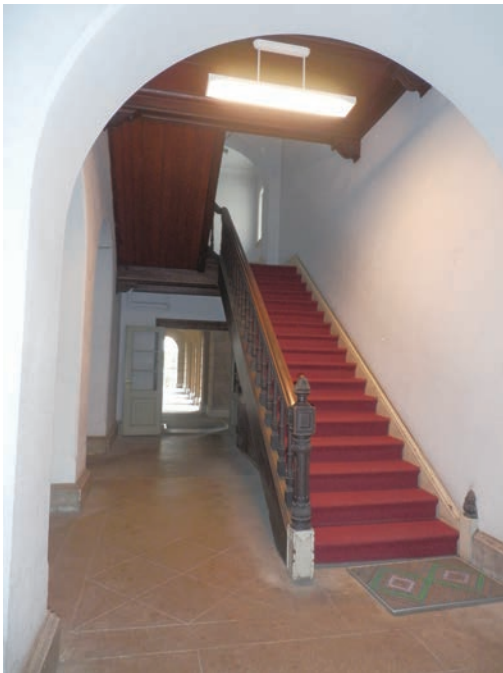
写真5 北階段東を1階から見る

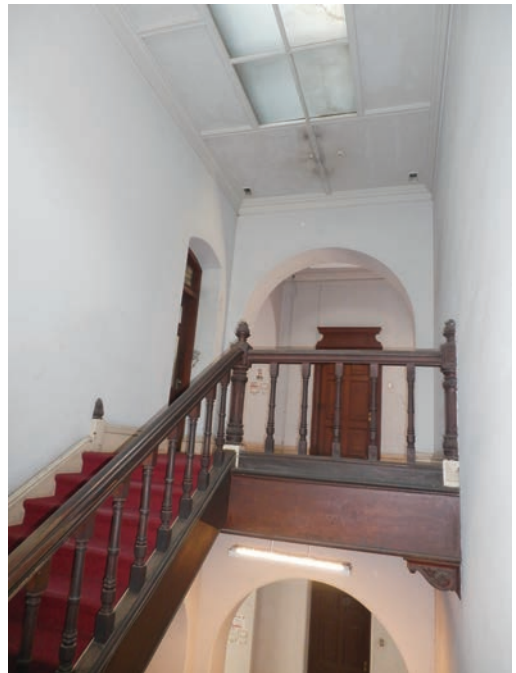
写真6 北階段西 踊場から2階を見る

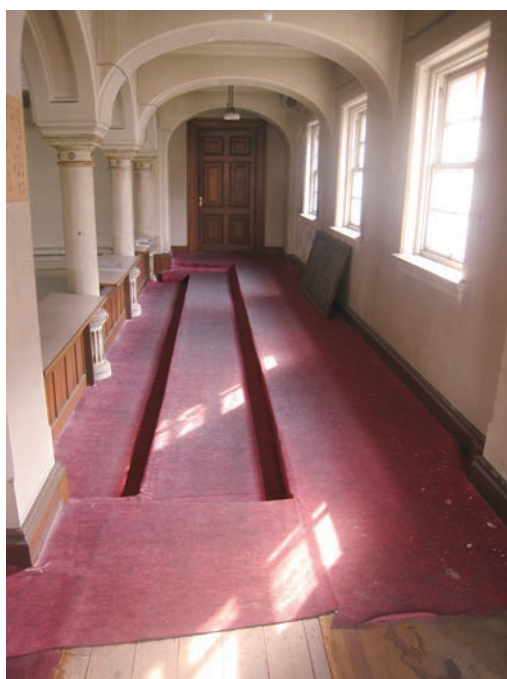
写真9 現在の傍聴席

傍聴席は、一旦議場の南側を出てすぐの西か東の北階段を上った踊り場突き当たりから入る。議場の三方を傍聴席が囲み、入り口に連なる傍聴席標準床レベルから2段下がり、各段雛壇状になって長椅子が組み込まれていた。長椅子は現在撤去されているが、段鼻に脚部の痕跡を残している。傍聴席と議場上部吹き抜けの境は、トスカナ式オーダーの鋼管製円柱を均等に配し、柱間にアーチの垂壁と高さ約60cmの低い手摺壁で仕切る。円柱とアーチ部分の構造的な取り合いは、調査の機会が無く不明である。

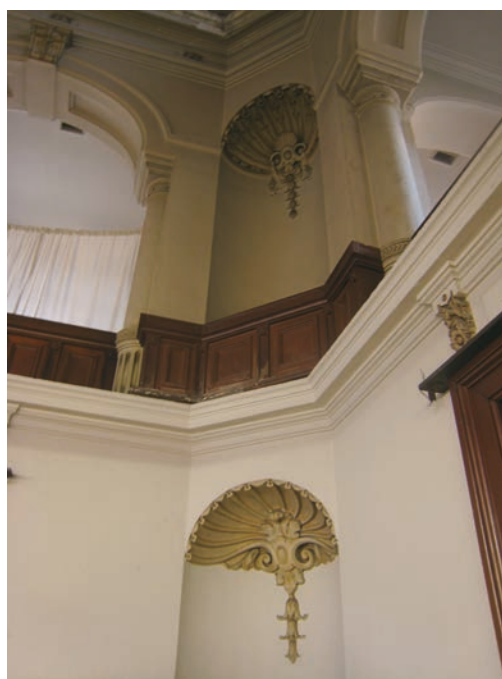
写真10 1、2階のニッチ

議場の議員席部分は2層分あり天井高は約8.8mと高く、三方の高窓から届くハイサイドライトが室内を明るくし、艶のある濃茶色の格天井で空間を引き締めている。議長席の天井高は約6.8mと1段低いペイント塗りのスノコ型天井で、議員席側と小壁で仕切る。この小壁のレベルと傍聴席床レベルの2層の四周にエンタブレチュアを巡らせ、1、2階の腰羽目板と相俟って重厚さを感じさせる。また北面の東西入隅には、各階に半円ドームにシェルの漆喰彫刻を施したニッチが設けられ、装飾的な空間演出がなされている。
