重要文化財 奈良女子大学旧本館の耐震補強について

主任研究員 古荘 貴也

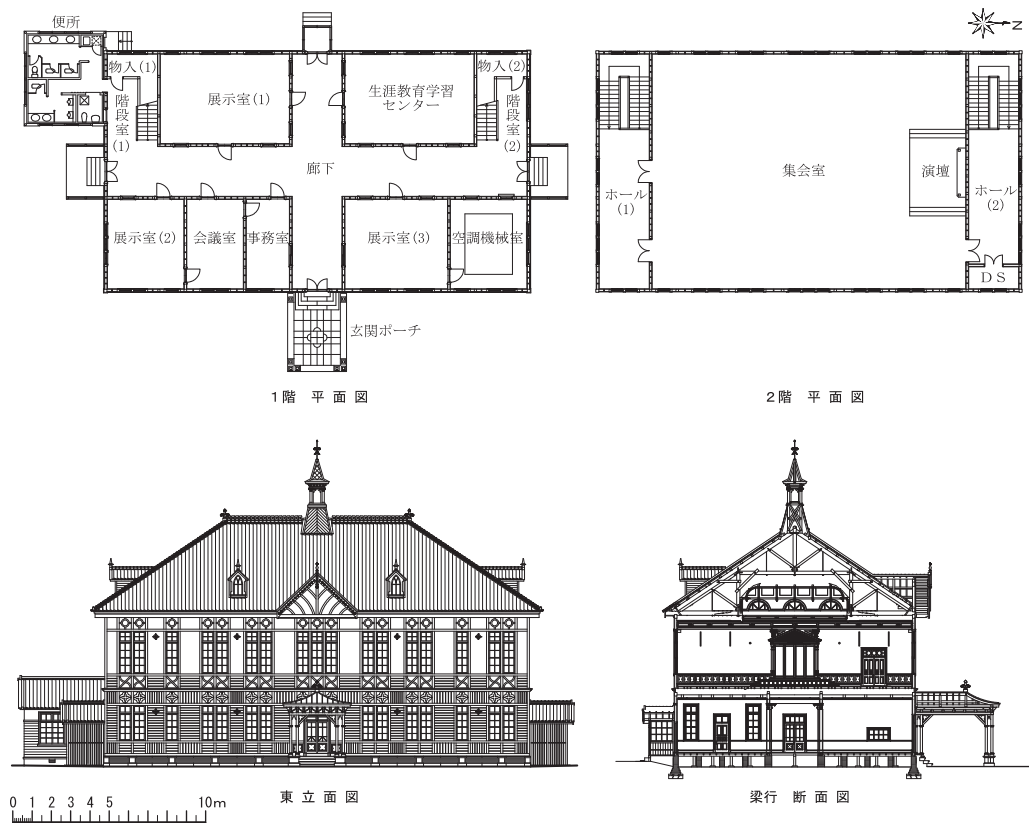
図1.3 現状図

木造、二階建、梁間16.45m、桁行29.2mの矩形で東を正面とし、一階は正面中央に玄関ポーチ、両側面及び背面にも出入口用のポーチを設け、南面に便所を付設している。1階は東西及び南北に廊下を十字型に通し、廊下を挟んで展示室、会議室、事務室等を配し、南北両端を階段室としている。二階は中央を集会室とし、北面中央に演壇を設けている。集会室の南北にはホールを配し、北東隅をダクトスペースとしている。

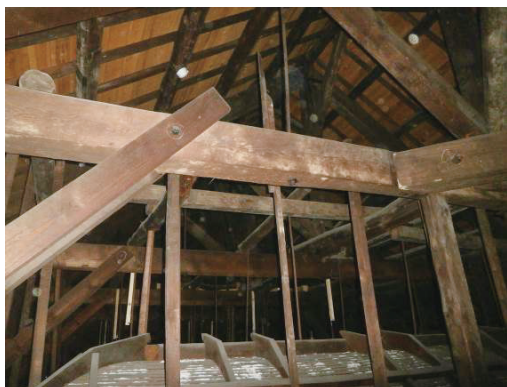
図1.5 小屋裏詳細

小屋組はクイーンポストトラス（対東式構造）を採用しているが、平成6年（1994）に鉄梁が追加された。

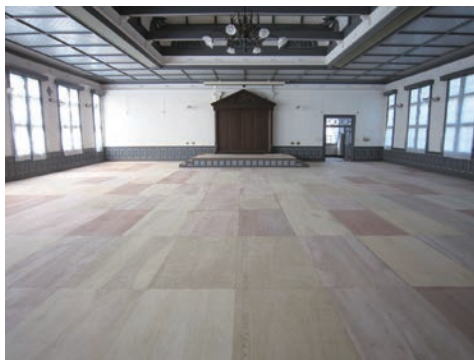
図3.2 2階床構造用合板の設置

2階床面は、捨て張り用合板を構造用合板に置き換え、根太に所定のピッチで釘止めとし、小屋面は既存のトラス陸梁の側面に鋼製アングル材およびターンバックルを取り付けることにより、水平構面を補剛した。

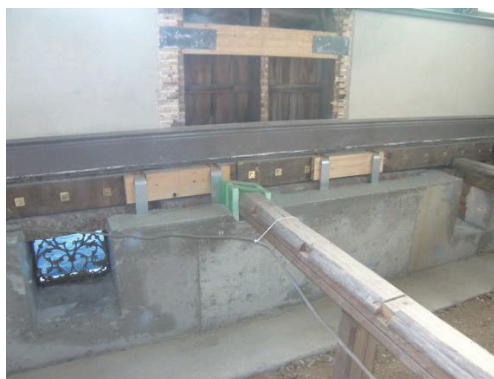
図3.5 基礎梁、付土台の設置

既存の土台に付土台を設置し、補強金物により基礎梁と緊結することにより、筋違が負担する圧縮力および引張力を基礎梁に伝達させた。

付土台は既存の土台にコーチボルトを用いて一体化し、アンカー用の既製品金具を用いて鉄筋コンクリート製基礎梁と緊結した。
