遺跡や歴史的建物における文化財保存のための環境制御

京都大学 小椋 大輔

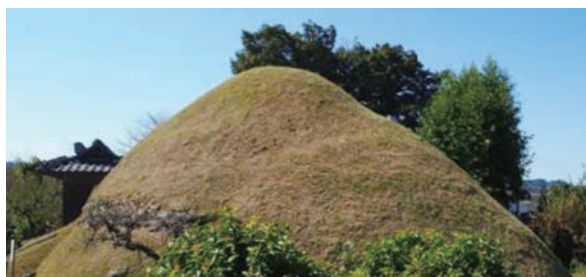
図1 釜尾古墳の概観 (2013年10月 筆者撮影)

古墳の石室内の石材表面に彩色や彫刻が施されているという特徴を持つ「装飾古墳」は
4～7世紀を中心に造られた古墳の一形態であり、全国で約600基存在し、これらは現地
保存され、コロナ禍以前にはいくつかの装飾古墳では定期的に公開されていた。熊本県熊
本市釜尾町に位置する釜尾古墳は、1769年に発見され、6世紀に築造されたと推定される
装飾古墳である（図1）。古墳内の石室には鮮やかに彩色された装飾壁画があり（図2）、
1921年に国の史跡に指定された。

この古墳は天井石や積石の崩落が生じたことから、1967年に改修工事が行われ、コンク
リートドームで墳丘が再現され、入口に金属扉が設置され現在の姿となった（図1、図3）。
以前は一般公開を行っていたが、現在は、装飾壁画の劣化の危惧により熊本市教育委員会
が判断して一時的に閉鎖状態にある。劣化の原因は長期的に結露水の流下や浸透雨水の落
下が生じることによる顔料の流出と考えられる。

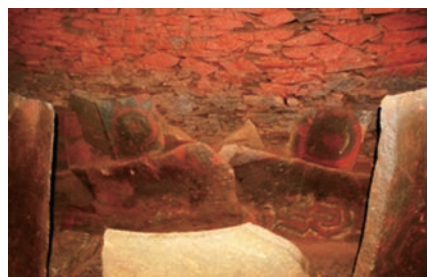
図2 石室内の様子 (2013年10月 筆者撮影)
