建築研究協会誌

No.34

重要文化財 ^{しょうまんいん} 勝鬘院塔婆保存修理工事について

鹿苑寺参拝通路整備事業について

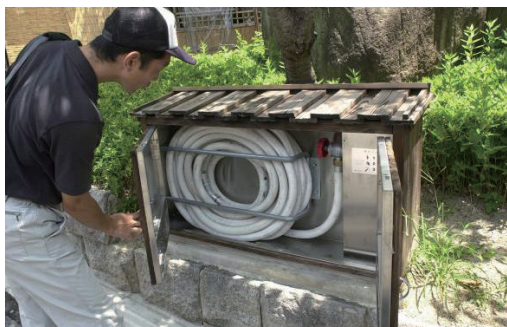
当該地域では研究から得られた基本方針を活かし、2006年度より2011年度にかけて、京都市が事業主体となって実際に整備事業が実施された。2008年には断水時にも機能する大型水源として、高台寺西側に位置する高台寺公園の地下を活用した「耐震性大型雨水貯留槽（1,500トン）」の整備と、加圧のためのポンプ庫および一部路線への耐震性配水管敷設と市民消火栓の整備が完了し、運用が開始されている。（図2、図3）

図2 一定間隔で沿道に整備された市民消火栓

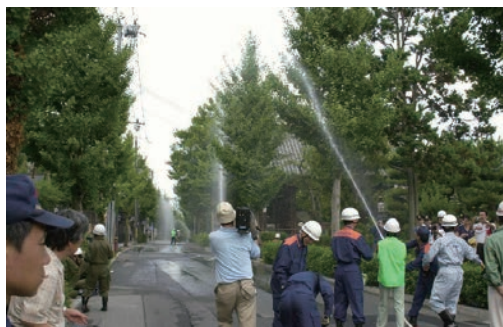
図3 市民消火栓を用いた防災訓練

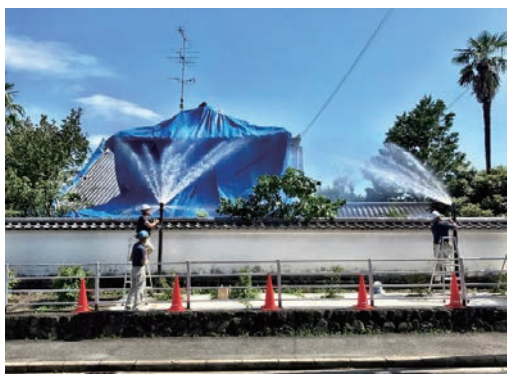
めの街路壁面散水設備の3つの機能を、街路沿線に配置する提案を行った。特に延焼が迫った際には、街路が狭く消防隊でも滞在できないレベルの熱環境になることが予測されたため、避難の際にバルブを開くだけで自動的に街路に面した木造壁面に散水を開始し、少ない水量ながら水の蒸発熱により表面温度を安定させ、木造外壁を即時的な耐火壁とすることで街区単位での延焼を抑止する Water Shield System (W.S.S.) を提案した。なおこの壁面散水による延焼抑止設備は、残念ながら未整備のままであるが、清水周辺地域より先に妙心寺境内に実戦配備されている。(図5)

図5 妙心寺を延焼から守る WSS の試験放水

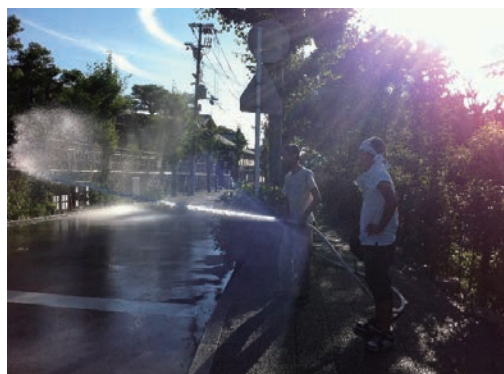
これらの水利設備を、普段は地域の伝統的慣習である打ち水や、緑への散水等の日常利用にも積極的に活かせるよう運用することで、平常時からのメンテナンスを可能とし、非常時には訓練しなくとも誰もが使える状況を創り出すことを目標とした。(図6) 非常時だけでなく、市民による平常時の利水活動を促す環境整備を行うことは、水質の維持や設備の維持管理を、常に高いレベルで保つ意味で重要な要件となるからである。

図6 打ち水などの市民消火栓の日常利用風景

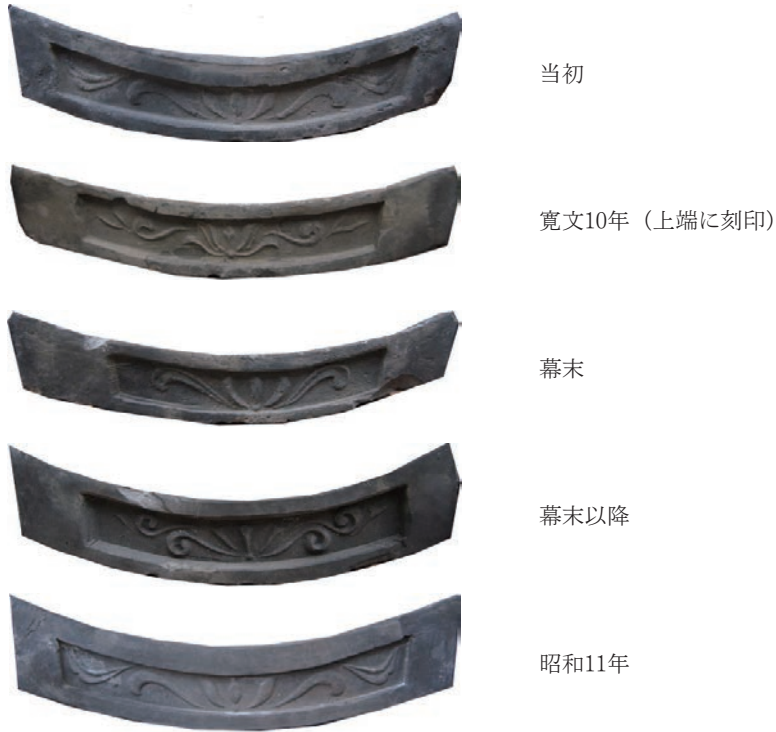
軒唐草の紋様は10種類以上あり、大きく分けると次の5時代に分類でき、おおよそ70～100年周期で葺き替えられている。数量の割合は当初：1%、寛文10年（瓦に刻印有）：8%、幕末：13%、幕末以降：6%、昭和11年：72%であった。また、昭和11年の瓦は当初と思われる瓦を模して作られており、本工事での補足瓦も昭和11年と同様の紋様とした。

図4 軒唐草

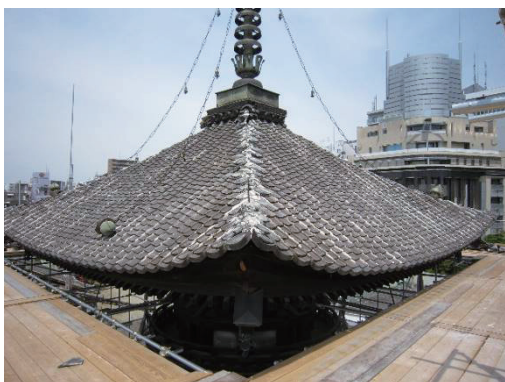
図5 修理前、上層、隅棟積撤去後
隅棟の宝珠が外れ、水煙が一部欠失していた。
隅棟積は肌熨斗が少し残るのみで、大半が
飛ばされていた。

屋根本瓦葺は、上層下層共に隅棟の棟積瓦が全て崩落しており、平瓦も各所で破損していた。上層と下層の間にある亀腹は下層隅棟の取付き部分周辺が、棟積と一緒にめくれ、荒壁まで露出していた。上層隅棟先端に取り付く宝珠は、全部で4箇所のうち3箇所で棟積と一緒に外れており、相輪は東側にわずかに傾斜していた。

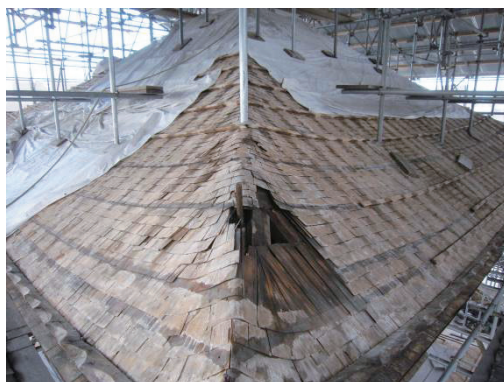
図6 屋根瓦撤去後、上層、土居葺き
雨漏り等はほとんど確認されず、土居葺き
は概ね健全であった。

野地はおおむね健全であるが、傷んでいる部分は土居葺きから補修する。昭和11年作成の瓦は上層、下層共に南面（正面）と西面に集められており、隅廻りや熨斗積等も変えられていた。

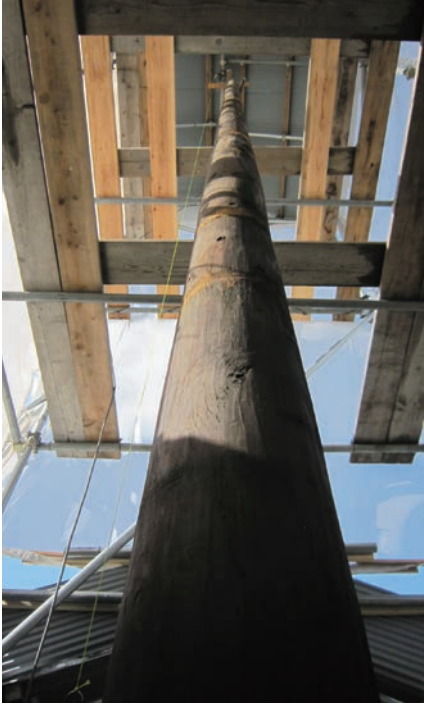
図9 真柱、相輪部分、金物撤去後。東に傾斜している。

相輪は風圧により東に傾斜していた。真柱は下層天井上の梁にダボを介して立てており、露盤で屋根と接しているが、露盤ごと動いたため傾斜が生じていた。そこで、露盤及び相輪を解体し傾斜を修正する。

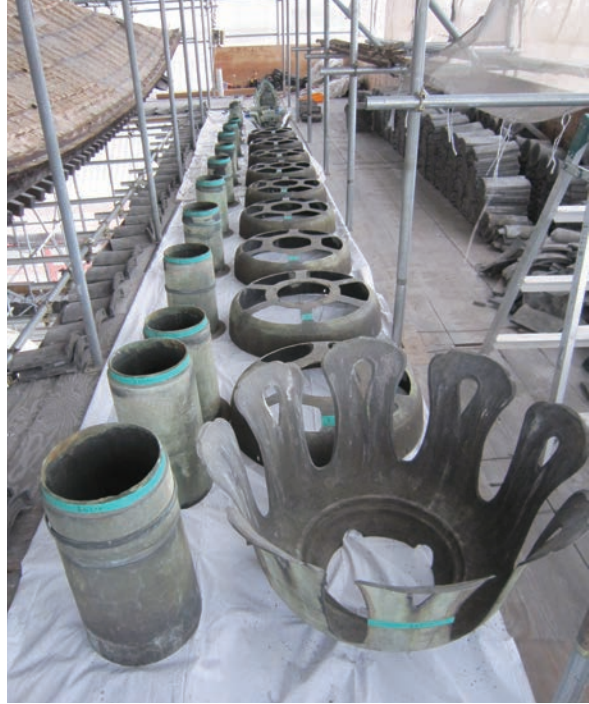
図10 相輪金物、解体状況修理前 錆が発生している。

相輪、風鐸、長押鋸、建具鋸及び勾欄鋸の塗装直しと、一部補足を行う。やすりで丁寧な錆落としを行ったうえに、錆び止め塗装し、フッ素樹脂塗装を行う。大半は再用可能であるが、建具鋸の唄等のように厚みが薄く割れているものは新調とする。

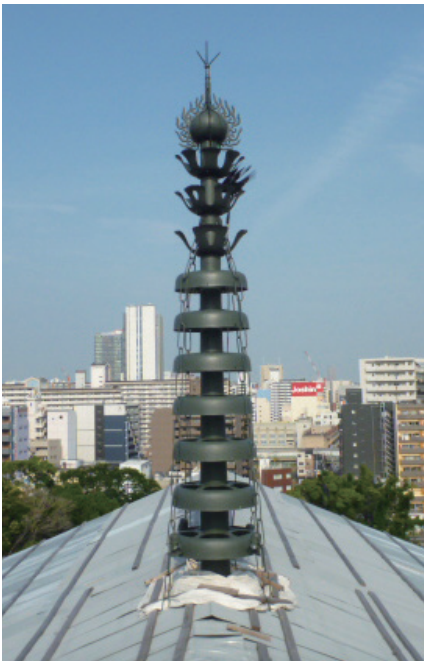
図11 相輪、修理後（再塗装）

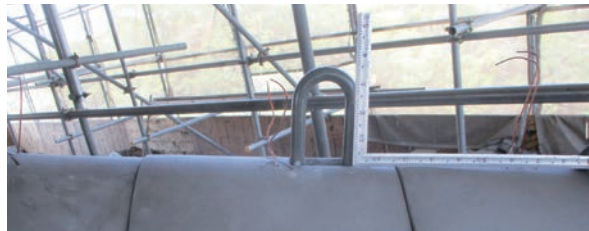
図13 宝珠止め金具、修理後 切断部分から先を溶接した。

上層隅棟先の宝珠は、野隅木にボルト締めした金物に固定されていた。古写真によると昭和11年の工事前は矩形の鋼材を野隅木に刺しているが、昭和11年の工事でねじ切りを施した丸鋼とU字型金物に替えていることが分かる。今回の台風では、U字型金物の外気に触れる部分が経年劣化により断面が細くなっており、相輪鎖に引っ張られて破損に至った。本工事ではU字型金物の破損部分を溶接して旧規に復する。

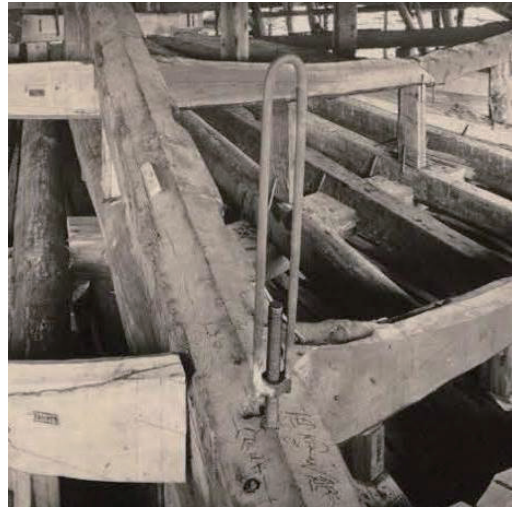
図15 昭和11年、工事写真
宝珠止め金具修理後

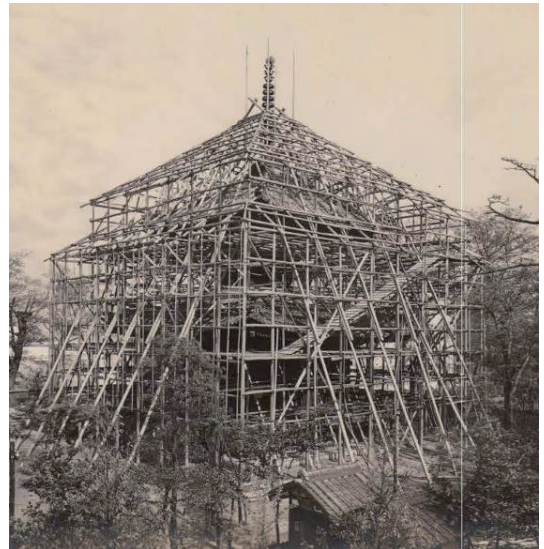
図17 昭和11年、工事写真
丸太組の素屋根

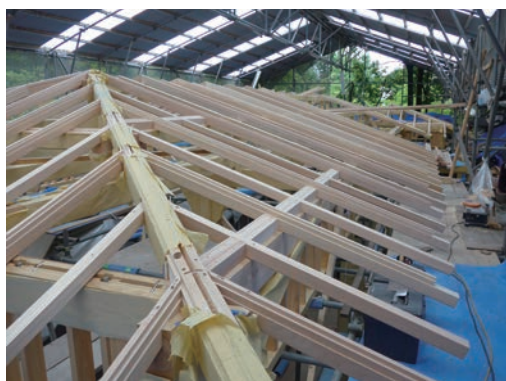
基礎は、庭園整備用の散水車等の重量車両が通行することもあり、布基礎とし、床スラブは耐圧版とした。発掘調査で確認した植栽等による攪乱を利用しつつ、最大限掘削を抑え、建物の南3分の2の部分は近代まで機能していた参道を保存した。基礎の上に花崗岩の柱礎石を据え、その上部に柱を石場建てとした（図3・4）。

図3 覆屋小屋組の状況

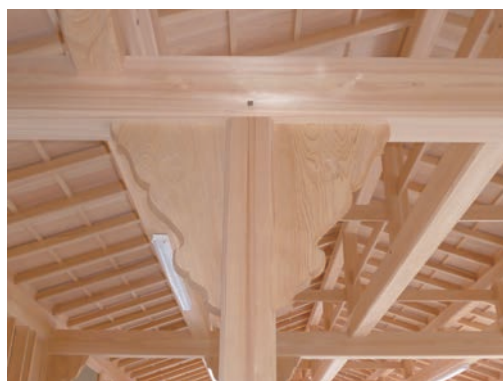
図4 覆屋柱頭部の持送

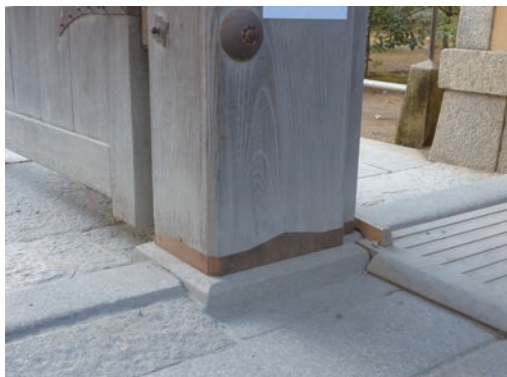
図6 参拝門親柱の根継ぎ

これまでの参拝門は、雨及び落葉除けの白い仮設テントに東半分を覆われ、南脇には後補の監視所を併設しており、周辺の景観を損ねていた。覆屋の新築工事に伴い、これらの施設を撤去し、同時に部分修理工事を行った（図5）。覆屋新築工事に先行して屋根葺替工を行い、覆屋竣工に合わせて、袖壁及び南側土塀壁補修や銹金具補修を行い、覆屋との取り合い部分には共用の谷樋を新調した。屋根の腐朽材は取り替え、軸部の柱足元にも腐朽が見られたため、根継ぎを行い、根巻金物は新調した（図6・7）。

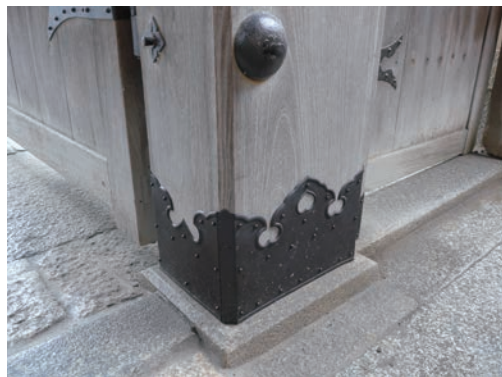
図7 参拝門親柱の根巻金物

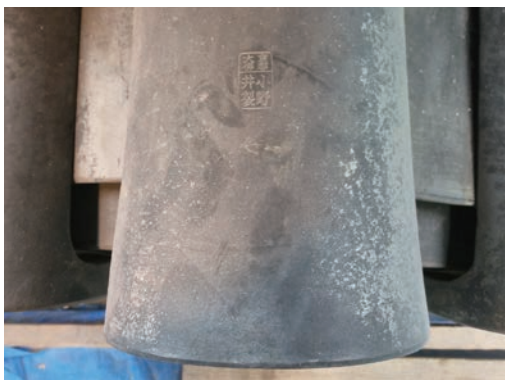
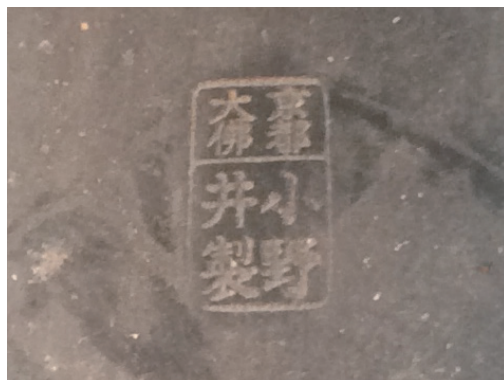
軒丸瓦には「京都大佛／小野井製」の刻印（図8・9）があり、隅留蓋の4種の獅子（図10）には篋書きで「瓦師 平右衛門」（図11）、「瓦平」（図12）、「瓦師 細工人 与吉作之」（図13）の銘があった。また、野地板には鉛筆書で「昭和廿七年四月七日」の記載があった。

図8 参拝門軒丸瓦の刻印

図9 参拝門軒丸瓦の刻印（拡大）

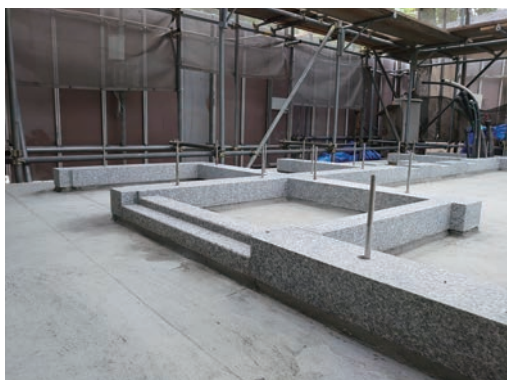
基礎は掘削を最小限とした布基礎とし、一部、撤去建物の基礎により攪乱された場所を選び、できる限り史跡や地下遺構の保存に配慮した構造とした。基礎の上に花崗岩の地覆石（巾150mm×成100mm）を据えた上に土台を設け、その上部に柱を土台建てとした（図14・15）。

図14 監視所地覆石据付状況

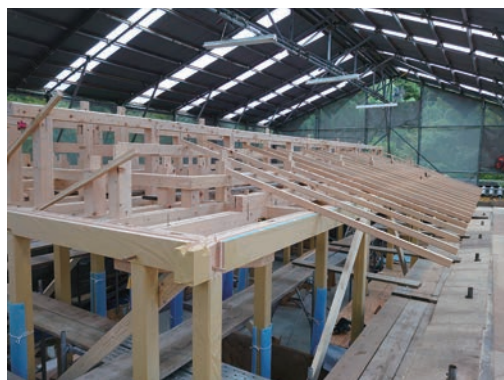
図15 監視所小屋組の状況

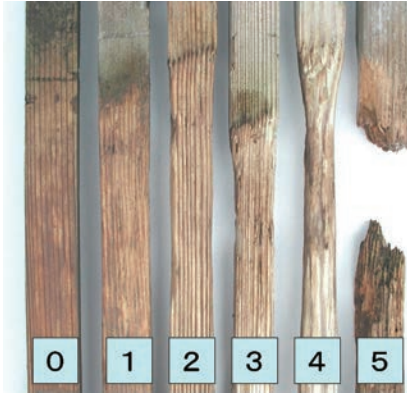
野外試験では、防腐・防蟻性能とも処理した杭を地面に埋めて評価しますが、防腐性能の場合、被害の進行状況を経年的に観察して行います(0：健全～5：崩壊)の基準で判定

写真9-2 野外防腐試験での被害度の例
—酒井温子氏提供—

した被害度)。規格では平均被害度が2.5に達した年数を耐用年数と定め、処理は無処理の3倍以上の耐用年数を求めています(写真9-2)。各種の加圧注入処理木材を全国各地で暴露試験した結果のデータベースは、(公社)日本木材保存協会のホームページで公開されています(URL : <http://www.mokuzaihozon.org/>)。暴露場所の状況や気候環境によって差があり、また、素材では樹種や辺心材によって、処理した木材では薬剤の種類や処理量によって違いがありますが、大体スギの辺材では2～3年で被害度が2.5に達するものの、処理した木材では多くの場合10年を越えても健全な状態を示しています(写真9-3)。

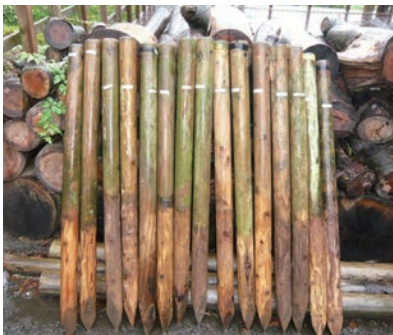
写真9-3 加圧注入処理した遊歩道ロープ支柱
(スギ丸太：φ=70mm、L=1200mm)
の13年経過後の様子
—日本木材防腐工業組合提供—

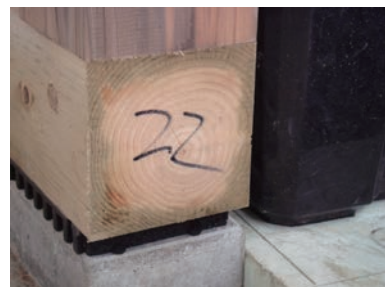
写真9-4 加圧注入処理後の切断によって薬剤の未浸潤部(中央部)が露出した土台材
—桃原郁夫氏提供—

側面から一定の深さまでに限定されています。従って注入後の切断、仕口やボルト穴加工、さらには干割れなどによって未浸潤部分が露出すると、そこから腐朽や蟻害が生じることが懸念されます(写真9-4)。このようなことを避けるためには、処理した製品に仕口など

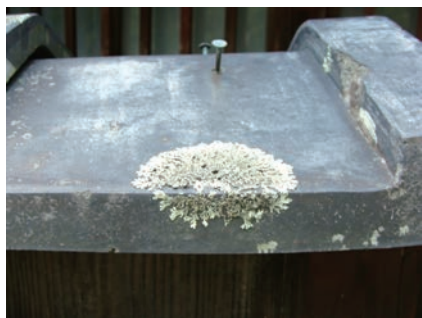
古い屋根瓦にコケの固まりのようなものが生えていることを目にされたことがあると思います(写真10-1)。これは一体何なのでしょう。実は葉状地衣類のウメノキゴケ科に属するキクバゴケ類で、コケという名前が付いていますがわれわれが一般的に目にするコケ(苔)とは異なる生き物です¹⁾。

写真10-1 屋根瓦の表面で生育するキクバゴケ類の仲間

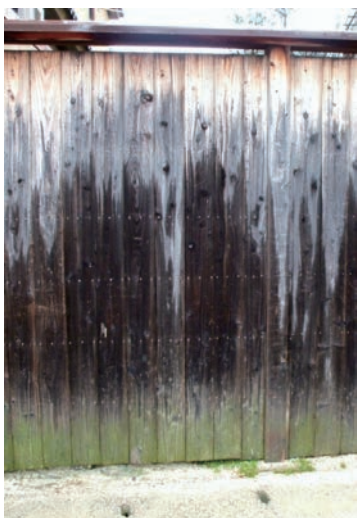
その結果、外装に使用された木材は、日射による影響やカビなどの生物的作用を複合的に受けることとなります。写真11-1は小屋根の付いたスギの板壁ですが、無塗装で施工後5年余り経過した状態です。上部から下部に向けて、黄変→退色→黒カビ汚染(乾燥)→黒カビ汚染(湿潤)→緑藻類汚染→地面からの跳ね返り汚染、が発生しています²⁾。

写真11-1 無塗装の板壁に発生した複合汚染
—矢田茂樹氏提供—

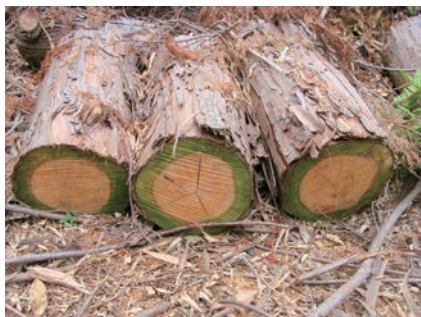
さて、写真11-4は伐採されて林地に放置されていたヒノキの幹です。周囲の辺材部（コラム「木材保存」第1話）が鮮やかな緑色を呈しています。本来、この部分は白いはずで

写真11-4 伐倒して放置されたヒノキ丸太に発生した変色菌

すので伐採後に変色したのです。これは辺材部に侵入して繁殖した菌類によるもので、広く辺材変色菌と呼ばれています。その代表である青変菌による辺材汚染はマツ類に発生することが多く、マツクイムシによって枯損したアカマツやクロマツの辺材部は大抵の場合青黒く変色しています。青色は菌類そのものの色だけでなく、菌類が生成する物質によっても発生すると言われています。
