建築研究協会誌

No.5

智恩寺文殊堂

智積院講堂の土壁の耐力実験

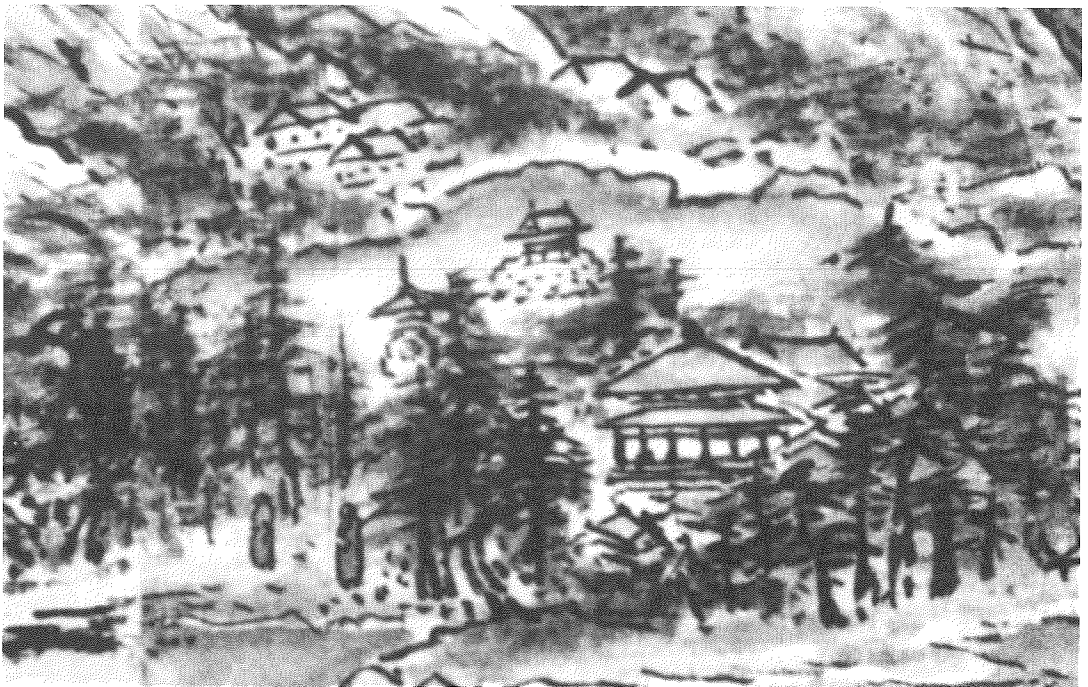
天橋立図の一部 雪舟筆 京都国立博物館 紙本墨画

屋根は檜皮葺か柿葺で、向拝はなく、現状によく似た宝珠露盤を頂く宝形造となっている。他に智恩寺境内には明応九年に着工され翌年完成された多宝塔があり、永正四年(1507)焼失した成相寺の伽藍が描かれていることから、雪舟晩年の作とされる。文殊堂は以来150年後の明暦の改修までこの姿であったものと推定される。

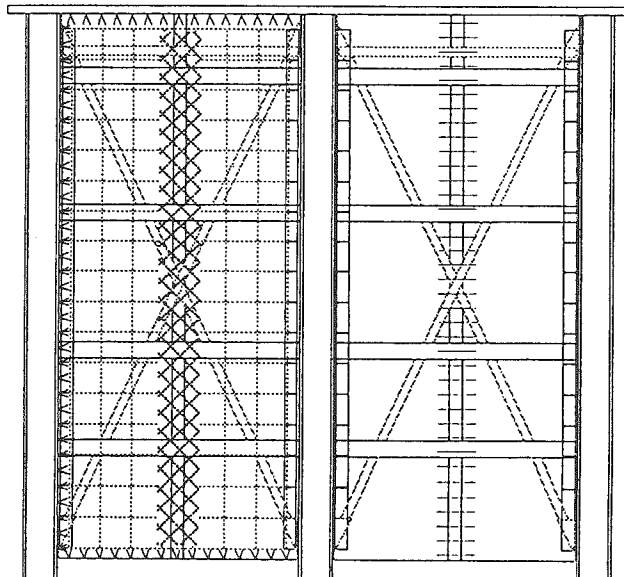
図1 壁詳細図

また、図1に示すように実施施工を考慮して、チリ回りについては、a. ノレン、b. ひげこ打ちの2種類、貫伏せについては古来工法として茅・緒・藁・長鬚子+藁のほか、現代工法として寒冷沙のほか新素材を何種類か採用した。

1. 棧竹木舞かき
(縄: 藁縄)
2. 荒壁つけ
3. 貫伏せ
漆喰塗り
追かけ中塗土
かや(寒冷沙)
上段: 茅
下段: 茅と長緒
4. むら直し
貫伏せ面まで
5. チリひげこ打ち
(間隔50~60)
6. チリひげこ伏せ
チリ廻り(漆喰使用)
7. 底うめつけ送り
8. 中塗り

1. 棧竹木舞
2. 荒壁つけ
3. 貫伏せ
YN塗り
追かけ中塗土
メッシュ伏せ込み
上段: NSネット
(メッシュA)
下段: ノンクラック
(メッシュB)
4. むら直し中塗り
5. チリひげこ打ち
チリ廻り
(聚楽土使用)
6. 底うめ中塗り
7. 中塗り土

1. 棧竹木舞
2. 荒壁 うら返し
3. 貫伏せ
(緒, 藁, 麻)
漆喰塗り追かけ
中塗り土の上伏込み
(メッシュA)
4. むら直し中塗り
5. チリのれん打ち
及びチリ廻り(漆喰)
5. 底うめ中塗り
前面NSネット
(メッシュA)仕込み
て中塗り

1. 棧竹木舞
2. 荒壁 うら返し
3. 貫伏せ
(中塗土での貫伏せ)
貫上に中塗り藁仕込み
4. チリのれん打ち
及びチリ廻り
(聚楽土使用)
5. 底うめ中塗り
6. 中塗り
