建築研究協会誌

No.14

社寺建築に見られる生物劣化と維持管理

藤森神社 拝殿の整備工事について

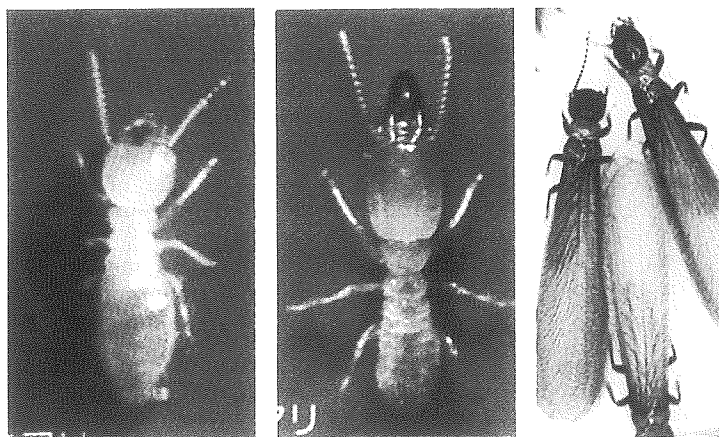
図1 ヤマトシロアリ 左から職蟻・兵蟻・羽蟻
((社)日本しろあり対策協会資料から)

虫害の代表はシロアリによる木材の食害です。シロアリは通常土の中に巣を構えて数万から数十万といった集団で生活しています。集団の大多数は職蟻とよばれる体長が数mmの働き蟻です。職蟻は餌となる樹木や木材を求め、土中に蟻道と呼ばれるトンネルを掘りながら生活領域を広げて行き

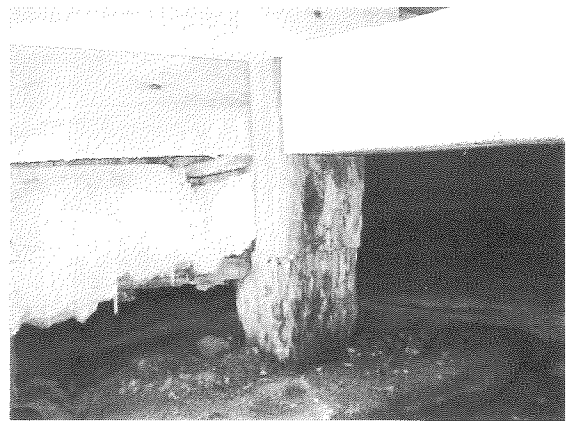
図5 長年放置された柱下部の腐朽（京都市内の寺院）

- ① 長期間放置されていたために被害が甚大化している（図5）

被害に気がつかない、気がついていても正しく認識できない、諸般の事情で対策できない、などが原因として挙げられます。また保存修復の周期に比べて、劣化が短期間で頻繁に発生するために被害が甚大化している場合もあります。

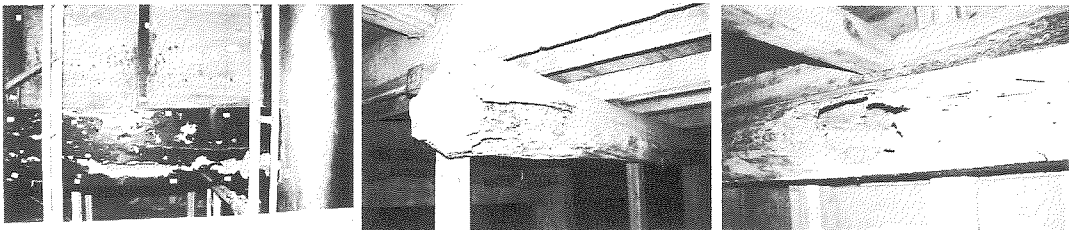
図6 建物内でヤマトシロアリの被害が飛び火的に拡大し、来迎壁にまで被害が及んだ例（富山県の寺院）

- ② 大規模建築であるために被害が甚大化している（図6）

床下も小屋（天井）裏も広すぎて十分な点検ができないことがよくあります。結果として被害が建物の中や敷地の中で飛び火的に広がっている場合があります。

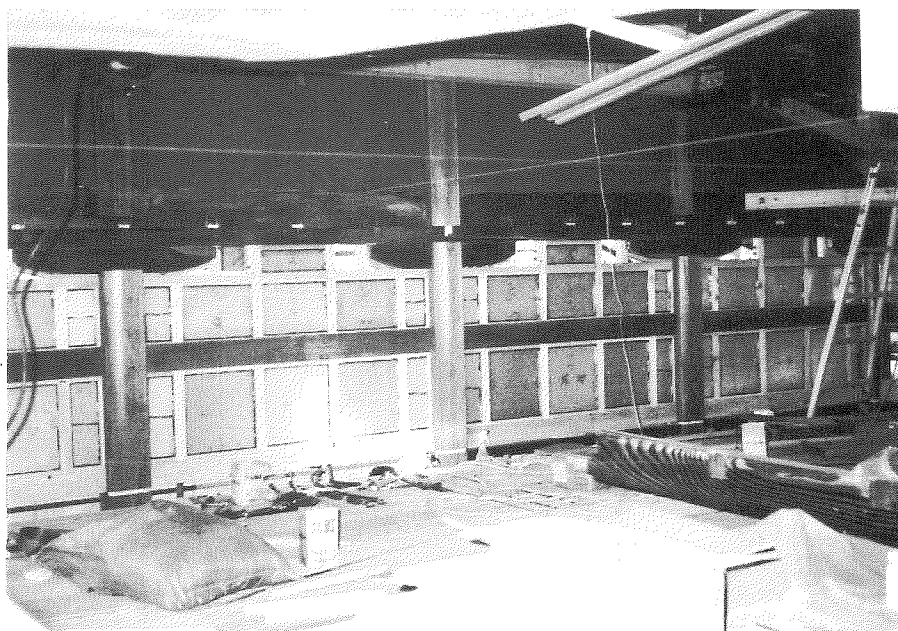
写真-2 柱間に木軸を組みステンレスパネルを挿入した

軸部：軸部は柱自体を補強することはさき、小壁にステンレスパネルを挿入し柱頭部を固めた。また、床下部にも上記と同様にステンレスパネルを設け柱脚部を固めた。各パネルとも外部からは見られないように工夫した。
