建築研究協会誌

No.18

上七軒の景観整備（老松北野店改修工事について）

重要文化財（建造物）金剛三昧院客殿の舞良戸の構造実験

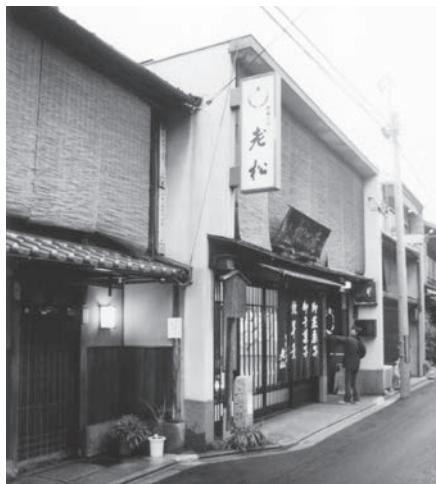
図2 改修前ファサード

改修前は、壁面モルタル塗りで、普通ガラスの木製建具が嵌められ、屋根は鉄板葺きとなっていた。1階西側は奥への通路があり、店舗への出入口と通路入口には暖簾が掛けられ、2階には簾が全面を覆い、看板が掲げられていた。

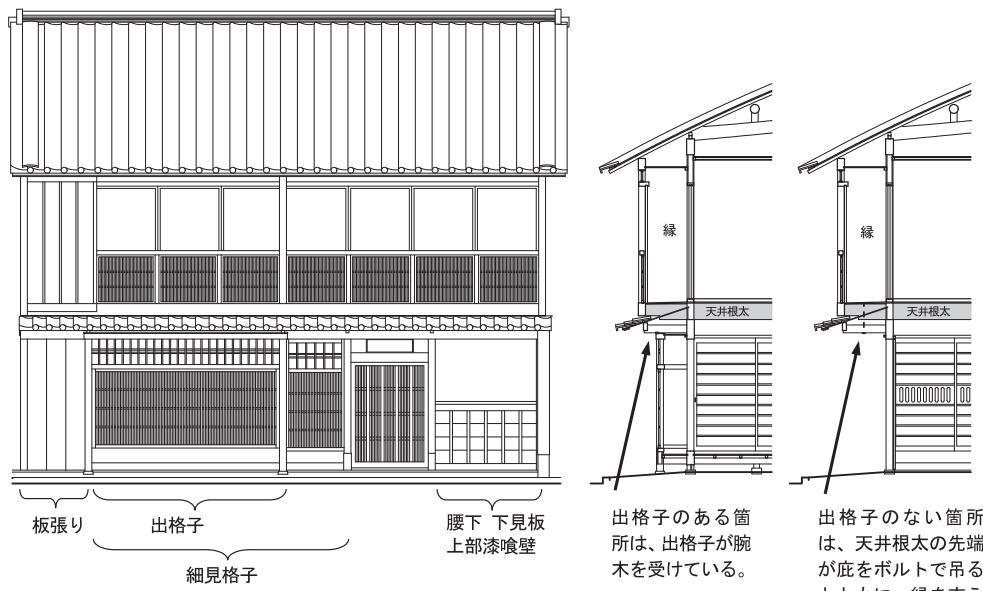
図9 茶屋建築ファサードの一例

その一例について、ファサード構成をみてみると、二階建、平入、屋根切妻造棟瓦葺きで、庇を設けている。軸部は隅柱を通柱とし、胴差を渡して管柱で受けている。

壁面は、出入口脇に出格子を設け、細見格子を嵌め込んでいる。この格子は千本格子とも呼ばれ、七分（21mm）程度の格子に厚さ二分（6mm）の貫を通して、非常に繊細なものとなっている。両端は、出入口脇では腰下を下見板張り、上部を漆喰塗りとし、他方は板張りとなっている。

二階は手摺付の縁を設け、手摺下には遠見格子を嵌め込んでいる。手摺の中には雨戸（現在はガラス戸）を嵌め、戸袋に納める。

二階の軒廻りは垂木の先端に広木舞を流し、軒唐草瓦をのせている。

庇は板軒で、棟瓦葺きとなっている。軒唐草は石持万頭で、この板軒は、胴差に差し込まれた腕木と出桁により受けられているが、腕木は出格子のある箇所は出格子に支えられ、それ以外の箇所は天井根太の先端にボルトを通して吊られている。

この天井根太の先端は二階の縁も支えており、茶屋建築のファサードを構成する上で、構造上非常に重要な役割を果たしているのである。

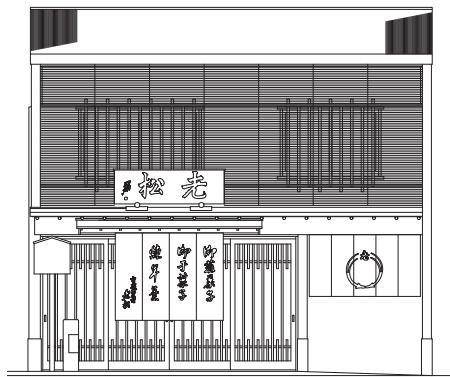
図10 改修前ファサード

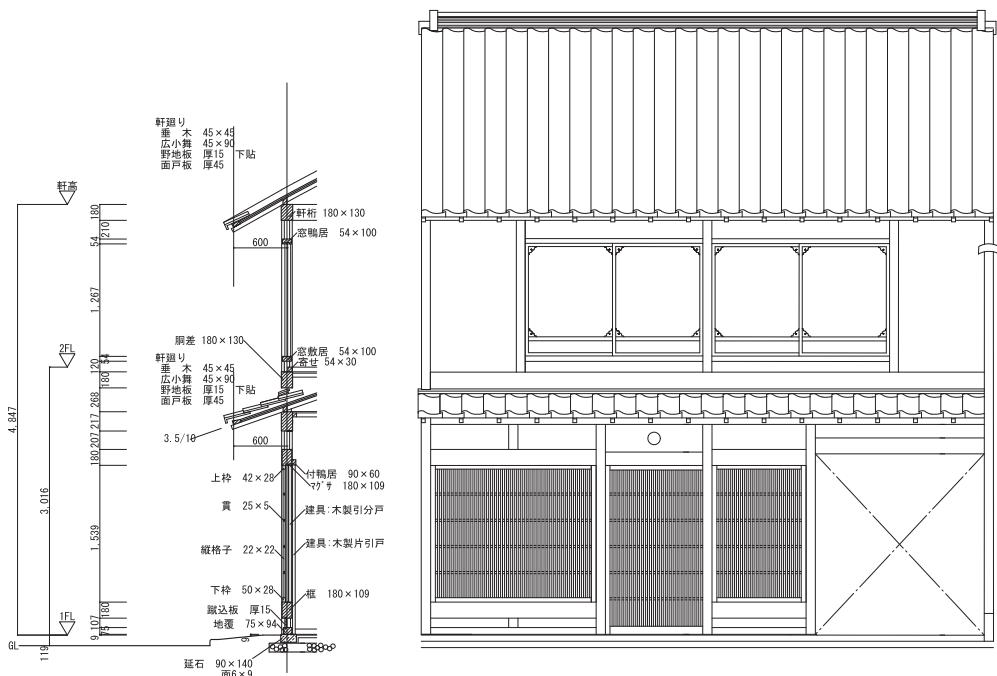
図11 老松ファサード計画図（簾、暖簾、看板は省略）

今回の改修では、1・2階とも階高は既存に合わせ、1階ファサードは、店舗部分を細見格子(平格子)とし、内側に耐熱強化ガラスの木製建具を嵌め込み、上部の小壁は土壁中塗り仕上げとした。西側は改修前と同様に奥への通路とし、少し奥へセットバックさせた位置に軽量シャッターを設置し、表との空間に電気メーターや郵便ポストを取り付け、見え掛かりに留意した。

2階の壁面は、土壁中塗り仕上げとし、中央に耐熱強化ガラスの木製建具を嵌め込んだ。大屋根は、軒唐草が一文字鎌の棟瓦葺とし、軒廻りは、垂木を配し、軒裏は裏板を二重にし総厚30mmとし、面戸板は厚みを45mmとし、軒裏の防火を計った。
庇には垂木を配し、一文字鎌の棟瓦葺とした。
軒樋は銅製とし、改修前と同様に店舗と通路の出入口には暖簾を、2階全面には簾を設け、看板は既存のものを再用した。
また、側面には木製の壁板を張り付けた。

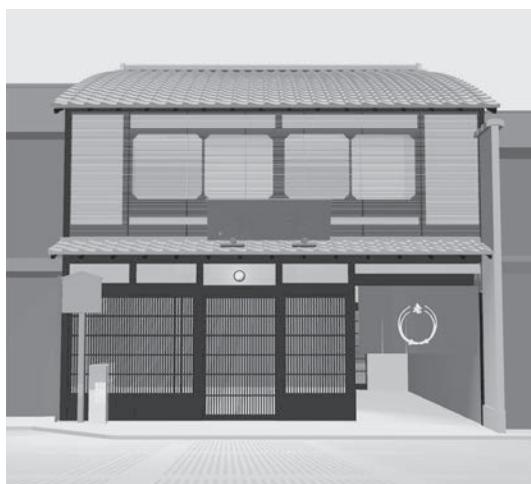
図12 完成イメージ図（正面）

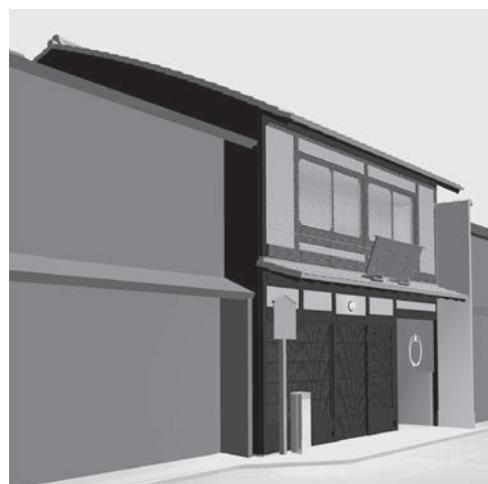
図13 同 左（斜めより）

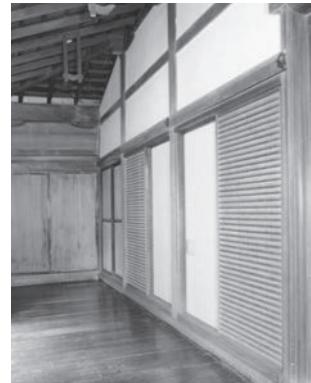
図3 舞良戸

実験は「重要文化財金剛三昧院客殿ほか保存修理に伴う構造診断」の事業の一部として行われた。舞良戸（図3）が架構の耐震性能に及ぼす影響を検討することを実験の目的とした。実験期間は平成20年10月8日～11月1日、実験は京都大学桂キャンパス構造実験棟にて行われた。なお、実験を行うにあたり京都大学大学院工学研究科建築学専攻林研究室の協力を得た。

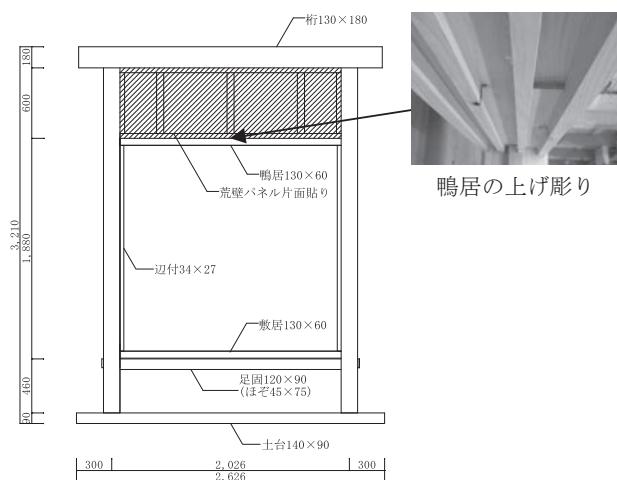
図4 試験体（軸部）

試験体は図4に示すように、軸部は柱、土台、桁、垂壁、足固、敷鴨居、辺付から構成され、幅2026×高さ3075mmを基本寸法とした。材種はすべてひのきを用いた。部材の基本寸法は、柱を140×140mm、土台を140×90mm、桁を130×180mmとした。柱と桁及び土台の接合部は、短ほぞ（ほぞ寸法：45×45×45mm）とした。柱と足固の接合部はほぞ差し楔締め（ほぞ寸法：45×75mm）とした。鴨居の溝深さは15mmであるが、中央部分はさらに6mm

上げ彫りを行った。初期状態における舞良戸と鴨居端部の溝の隙間は3mmであった。垂壁は上部720mmに取り付け、垂壁の仕様は26mm厚の乾式パネル片面貼りの受け材仕様とした。

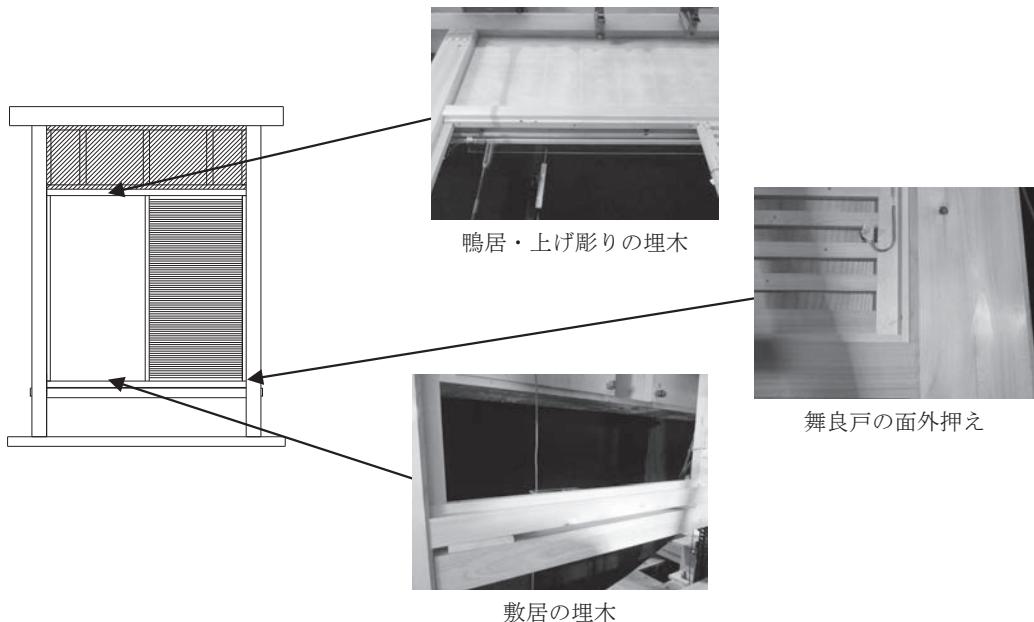
図6 試験体Cの拘束部材

実験パラメータは舞良戸の有無及び固定方法とし、舞良戸の影響を定量的に把握できるように試験体A、B、Cの3体を設定した（表1）。試験体Aは軸部のみ、試験体Bは軸部に舞良戸を片側1枚設置したもの、試験体Cは軸部に舞良戸を片側1枚設置し、さらに舞良戸の水平方向と面外方向の移動を拘束したものである。拘束部材は図6に示すよう

に、鴨居・上げ彫り部の埋木、敷居の埋木により舞良戸の水平方向の移動を拘束し、後柱・敷居に辺付を取り付けて舞良戸の右側の豊桟及び下桟の面外方向の移動を拘束した。

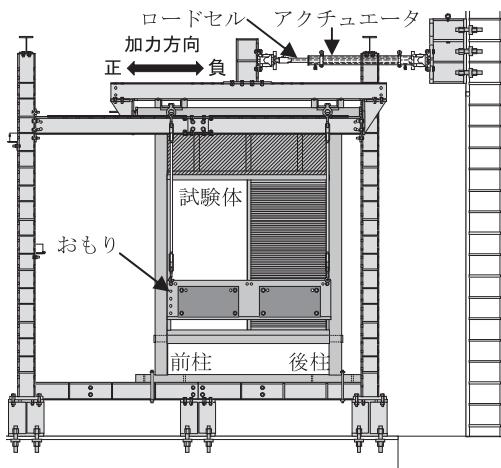
図7 載荷装置

実験で用いた載荷装置を図7に、加力スケジュールを図8に示す。加力装置として用いたアクチュエータは容量100kN、ストローク1000mmで、実験室の反力壁に取り付けた。試験体は土台をアンカーボルトで加力フレームに固定し、桁上部に載せているおもり受け材からターンバックルを介して上載荷重（おもり）を吊るした。加力スケジュールは正負交番2回繰返しとした。ただし、アクチュエータのストロークの都合上、試験体頂部での変位と柱の内法高さ（2940mm）から求まる層間変形角が $1/10\text{rad}$ 以上の加力サイクルでは、正側水平変位のみを漸増させて繰返加力し、試験体の水平荷重（ロードセルの値）が0kNになるまで加力を行った。上載荷重は、実際の建物重量を想定して決定し、柱一本あたり16.5kN（合計33.0kN）とした。なお、柱の名称については、図7に示すように加力方向の正側を前柱、負側を後柱と呼び、舞良戸の初期位置は後柱側とした。

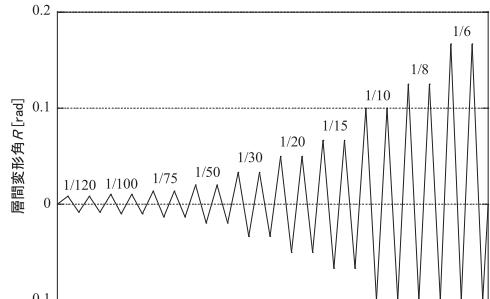
図8 加力スケジュール

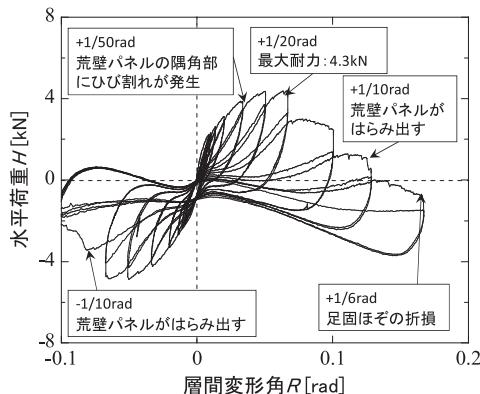
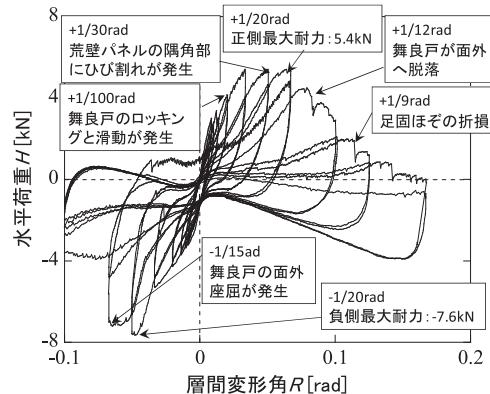
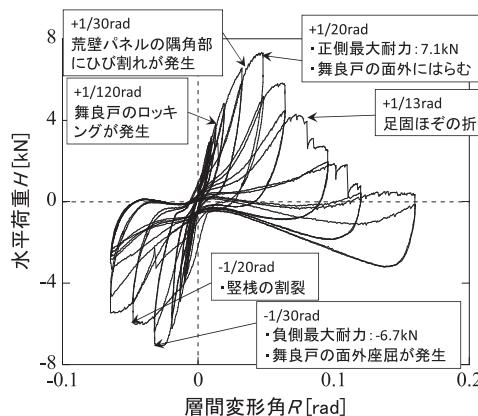
図9 水平荷重－層間変形角関係と損傷状況

各試験体の層間変形角 R と水平荷重 H の関係及び損傷状況を図9～14に示す。

試験体Aでは、層間変形角 $+1/50\text{rad}$ で垂壁の隅角部にひび割れが発生し、 $+1/20\text{rad}$ で最大耐力4.3kNに達した。その後、 $+1/10\text{rad}$ で垂壁が面外へはらみ出し（図10）、 $+1/7\text{rad}$ で水平荷重が0kNとなり、 $+1/6\text{rad}$ で足固ほぞが折損した。

試験体Bの正方向加力では、層間変形角 $+1/100\text{rad}$ で舞良戸のロッキングと滑動が発生し、 $+1/75\text{rad}$ までに敷居上を正方向に約15mm滑動した。 $+1/30\text{rad}$ で垂壁の隅角部にひび割れが発生し、 $+1/20\text{rad}$ で最大耐力5.4kNに達した。 $1/15\text{rad}$ の加力サイクル後に

舞良戸が敷居から脱落し、 $+1/12\text{rad}$ で完全に面外へ脱落した。その後、 $+1/9\text{rad}$ で足固ほぞが折損し（図11）、 $+1/6\text{rad}$ で水平荷重が 0kN となった。負方向加力では、 $-1/20\text{rad}$ で最大水平荷重 -7.6kN に達し、 $-1/15\text{rad}$ で舞良戸が面外座屈して左側の堅桟が折損した（図12）。

試験体Cの正方向加力では、層間変形角 $1/120\text{rad}$ で舞良戸のロッキングが発生し、 $1/30\text{rad}$ で垂壁の隅角部にひび割れが発生した。 $1/20\text{rad}$ で最大耐力 7.1kN に達し、舞良戸が面外にはらんだ。その後、 $1/13\text{rad}$ で足固ほぞが折損し、 $1/6\text{rad}$ で水平荷重が 0kN となった。負方向加力では、 $-1/30\text{rad}$ で最大水平荷重 -6.7kN に達し、舞良戸が面外座屈し（図13）、 $-1/20\text{rad}$ で左側の堅桟の上部に割裂が発生した（図14）。

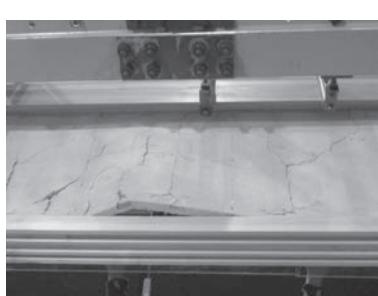
図10 荒壁パネルのはらみ出し
(試験体A +1/10rad)

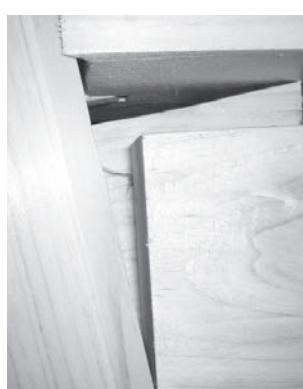
図11 足固ほぞの折損
(試験体B +1/9rad)

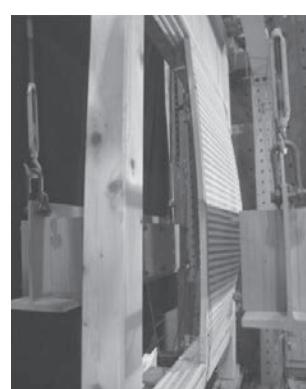
図12 舞良戸の面外座屈
(試験体B -1/15rad)

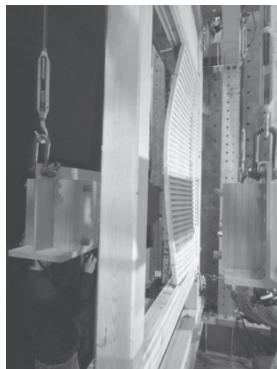
図13 舞良戸の面外座屈
(試験体C -1/30rad)

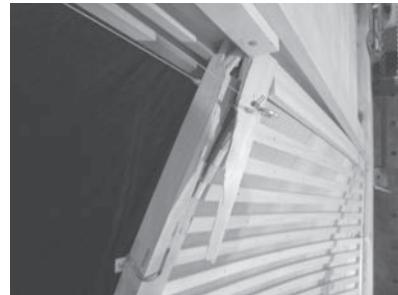
図14 堅桟の割裂
(試験体C -1/20rad)

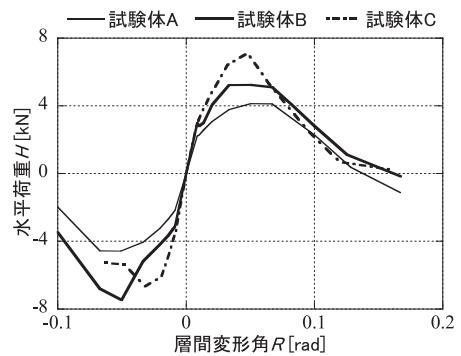
図15 水平荷重の包絡線

各試験体の水平荷重の包絡線を比較して図15に示す。正方向加力では、 $+1/15\text{rad}$ 以下の範囲で舞良戸の影響により水平荷重が上昇し、水平荷重の最大値が試験体Aと比較して、試験体Bで約 1kN 、試験体Cで約 2.5kN 上昇した。 $+1/15\text{rad}$ 以上の範囲では、舞良戸の影響はほとんど見られず、水平荷重が 0kN となる変形角にも差は見られなかった。負方向加力では、試験体BとCの水平荷重の最大値がほぼ等しく、試験体Aと比較して約 3kN 上昇したが、試験体BとCでは最大値に達した変形角に差が見られ、試験体Bでは $-1/30\text{rad}$ 、試験体Cでは $-1/20\text{rad}$ で水平荷重の最大値に達した。

金剛三昧院客殿の舞良戸の構造実験を行った結果、層間変形角 $1/15\text{rad}$ 以下の範囲で舞良戸の影響により架構の耐力が上昇したが、舞良戸偏在の影響により加力方向によって耐力に差が見られた。また、 $1/15\text{rad}$ 以上の範囲では耐力に大きな差は見られなかった。以上より、 $1/15\text{rad}$ 以下の範囲において、舞良戸1枚当たり 1kN 程度の架構の耐力上昇が見込めると言える。
