建築研究協会誌

No.22

平木橋移設保存修理工事について

伏見稻荷大社 防災施設事業について

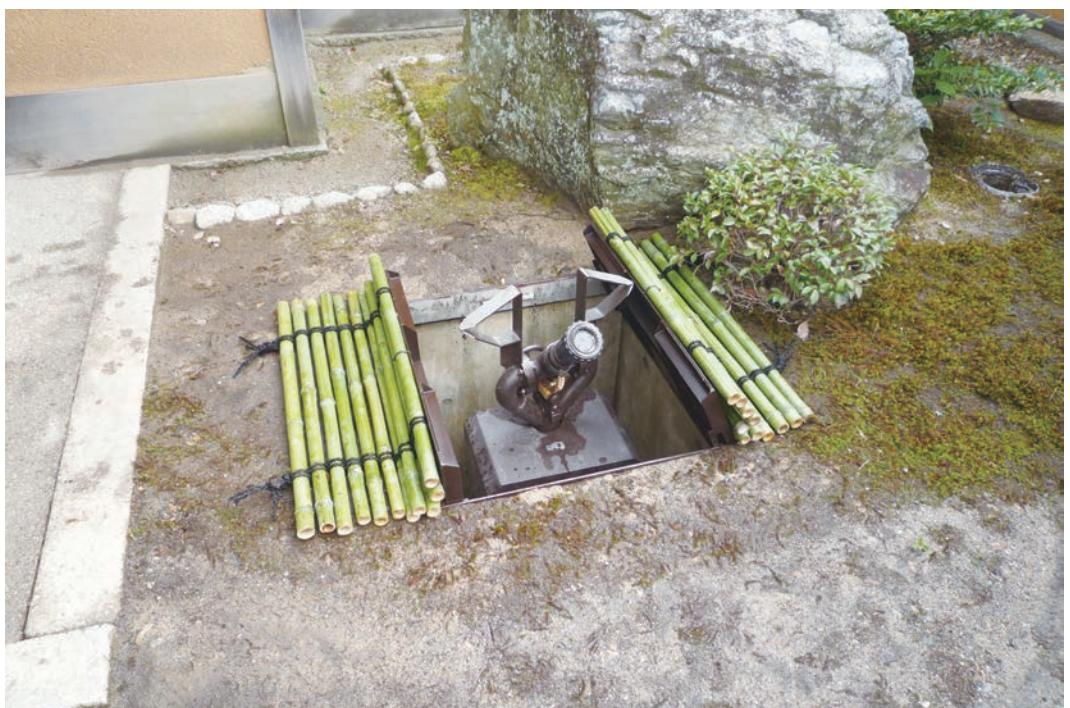
口絵6 伏見稻荷大社 御茶屋庭園 地下式伸縮自動開口放水銃

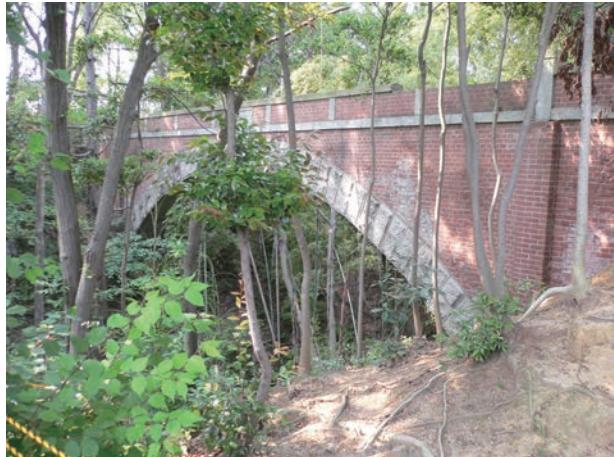
写真-1 移設前の状況（平成18年6月撮影）

は、水足地区約20町歩（20ha）を灌漑する予定であった。しかし、平木橋は、疏水事業の西端に位置し、充分な量の導水ができなかつたことから、建造から数年間しか使用されず、疏水組合からの脱退とともに昭和24年（1949）頃から旧平木池と共に放置されていた。その後、旧平木池は昭和40年（1965）に売却され、翌年に埋め立てが行われ、その後グラウンド等（現在は住宅地）に使用されていた。また、平木橋の上流側は、商業施設等の立地により、平木橋に繋がる水路も分断され、水路橋としての機能は完全に失い、高堀溝についても周辺の土地の雨水の排水路に使途を変え、上流は分断、暗渠化され、平木橋周辺部のみ原地形を残した樹林帶の中で取り残され、人々の目に止まる事無く、長い間放置されていた。

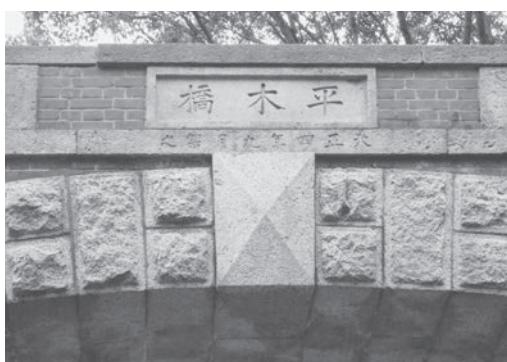
写真-2 上流側の額石と地覆石の陰刻

水路は、スパンドレル及びウイングの煉瓦壁上面に地覆石を配し、高欄親柱と束石を建て、その間に壁厚を煉瓦一枚とした煉瓦壁をイギリス積みで6段積み上げ、上部に転倒防止のための丸鋼を入れ、笠木石を置く。橋中央部は、上下流面とも額石を据える。上流側の額石と中央部分の地覆石には「平木橋」、「大正四年九月架之」（写真-2）、下流側の額石には、「HIRAKI AQUEDUCT BUILD SEPT 1915」（写真-3）をそれぞれ刻む。水路に使われている石は、全て凝灰岩である。水路部分は、底面及び立上り面をモルタル塗とする。

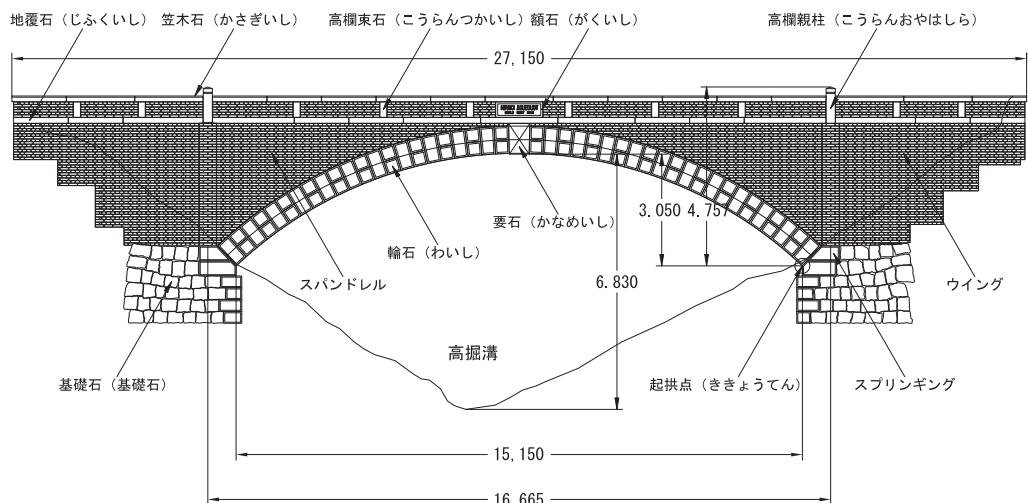
図-3 平木橋の各部名称

基礎は、均しコンクリートの上に谷側を除く三方に凝灰岩の間知石を6段積み、中詰めコンクリートを打つ。谷側の石積みは花崗岩を四段布積みで積み上げ、さらに二段積み上げてスプリング（図-3）とする。

アーチは、基礎のスプリングより輪石を長手、小口を交互に左右22段積み重ねてアーチを形成し、中央に要石を据える。要石及び輪石は、断面を台形に加工した花崗岩の切石を使用している。表面加工は、輪石の小口がこぶ出しで仕上げ、四周を小叩きで縁取りした江戸切りとし、上面と接合面は割り肌、下面是小叩きで仕上げる。要石は、上面と接合面を割り肌とし、他の面全て小叩きで仕上げる。

スパンドレル（図-3）は、スプリング上に煉瓦積みの柱型を造り、壁厚を煉瓦一枚半とした煉瓦壁をイギリス積みで積み上る。内部は、壁厚を煉瓦一枚とした壁繋ぎを1箇所設け、コンクリートを流し込み、輪石上部を固め、煉瓦壁上部まで砂混じりの砂利を入れる。

橋	長（高欄親柱真々間距離）	16. 665m
幅	員（笠木石外面間距離）	1. 182m
総	高（起拱点より高欄親柱上面間距離）	4. 757m
アーチ半径		11. 050m
アーチライズ（起拱点より要石下面間距離）		3. 050m
アーチスパン（起拱点間距離）		15. 150m
スパンライズ比（スパン／ライズ）		1 / 5

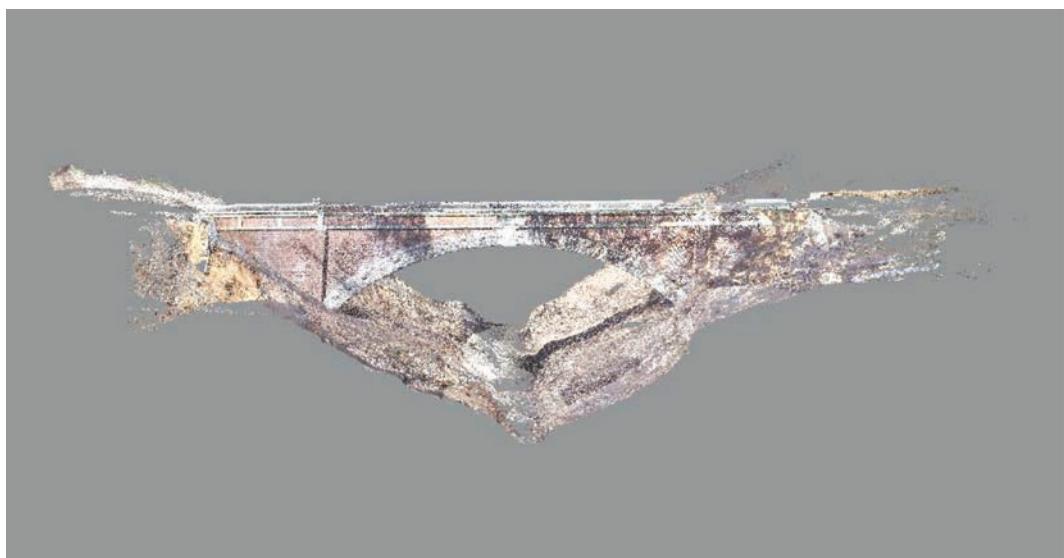
図-4 三次元測量で得られたデータ

移設保存にあたり、平成18年10月2日より平成19年3月23日にかけて現況調査及び移設保存設計を実施し、三次元測量による現況図の作成、破損調査、煉瓦壁の強度試験及び基礎の現状確認のための試掘調査を行った。また、解体工法の検討及び移設先の保存方法の検討を行い、設計書を取り纏めた。

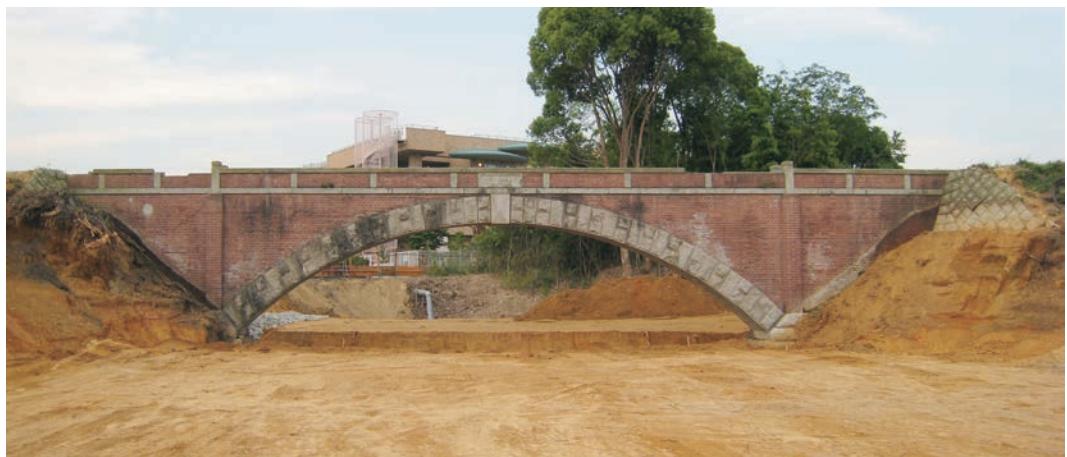
写真-4 鋼製支保工設置前の状況（下流側）

解体工事に先立ち、工事範囲内の樹木を伐採し、高掘溝の埋め戻しを行い、解体作業時の重量の不均衡による橋の崩落を防ぐためアーチセントル（アーチ状の鋼製支保工）と外部足場を設置した。

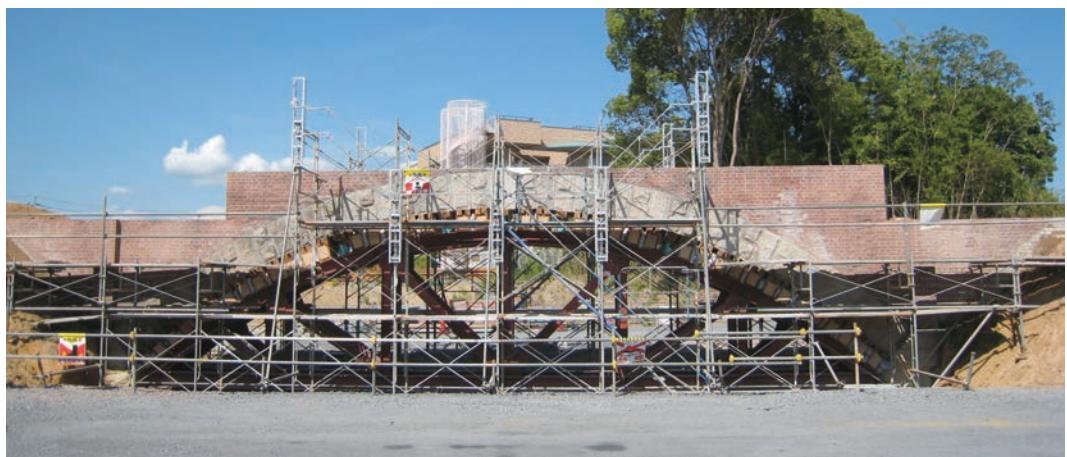
写真-5 煉瓦壁解体状況（下流側）

水路部は、笠木石等の石材を解体し、煉瓦壁の解体は創建時の煉瓦や目地材を傷めず、出来る限り多く残すため、大バラシ工法を採用した。スパンドレル及びウイング部の煉瓦壁についても同様に、ウォールソーで長さ2m、高さ1m程度に切断し、大バラシ工法で解体した。

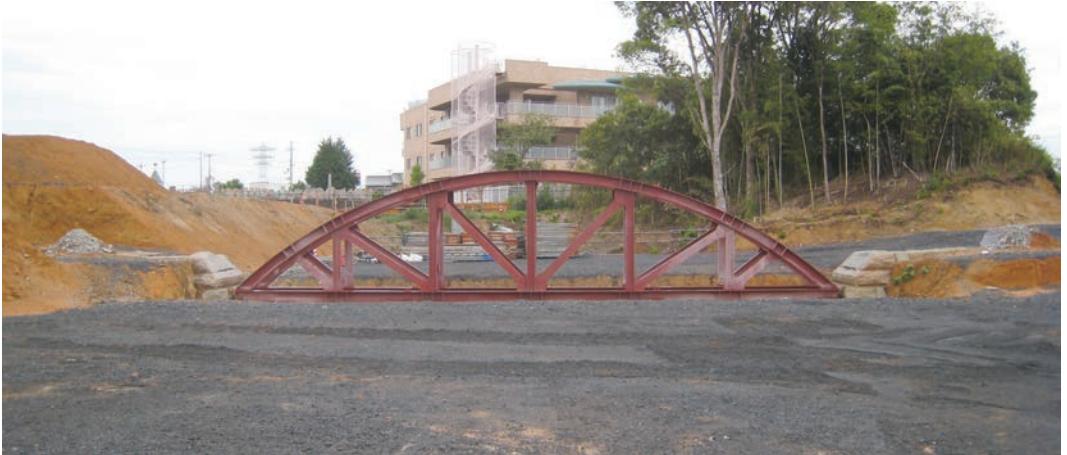
写真－9 要石・輪石解体完了（下流側）

アーチ式の石橋は、アーチを構成する輪石が自重によって生じる相互摩擦力で安定している。輪石の解体は、アーチセントル上に設置した複数の油圧ジャッキにて均等に押し上げ、相互摩擦力をなくした状態にして、中央の要石から順に解体する計画であった。しかし、輪石の接合面のモルタルが強固に取り付いていたため、当初の計画通りに解体が進まず、中央部分接合面のモルタルを慎重に取り除き、目地部のモルタルを切断し、要石横の輪石を最初に取り外すことができた。輪石は一個ずつ取り外す計画であったが接合面のモルタルが良好であったため、輪石4個を1組として解体が行われた。

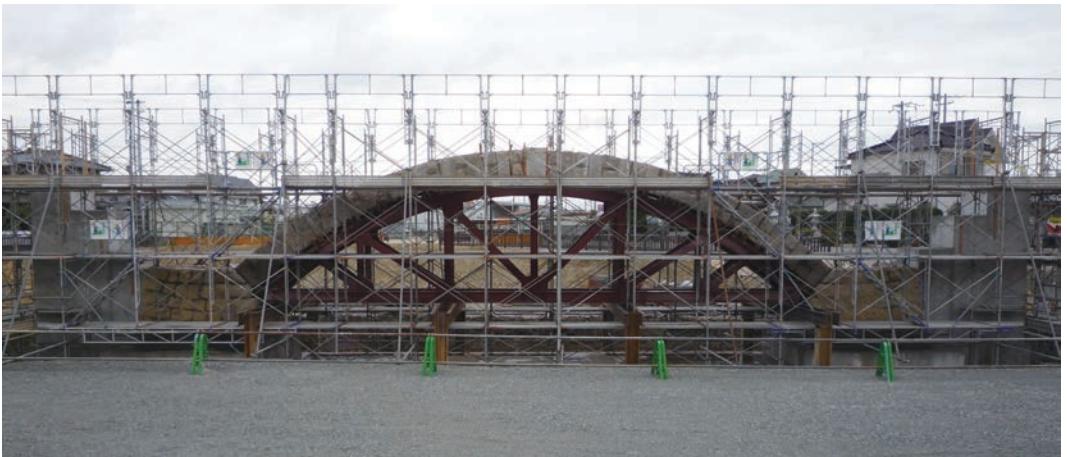
写真－10 要石・輪石設置完了（下流側）

解体時と同様にアーチセントルを設置し、その上に輪石を並べ、最後に要石を嵌め込み、各石の接合面にモルタルを流し込み、石組のアーチを完成させた。

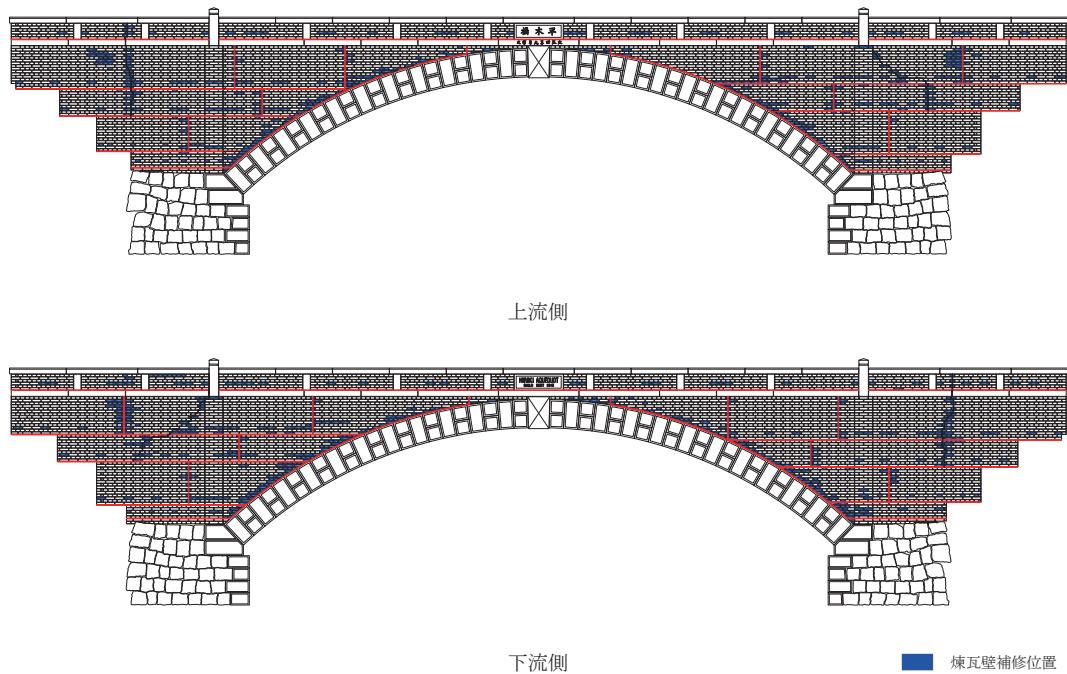
図-6 煉瓦壁補修箇所位置図

解体時に切断した煉瓦や劣化した煉瓦の表面を研り取って、タイル状に加工した既存の煉瓦を貼り付けて補修し、煉瓦壁全面に洗いを行った。

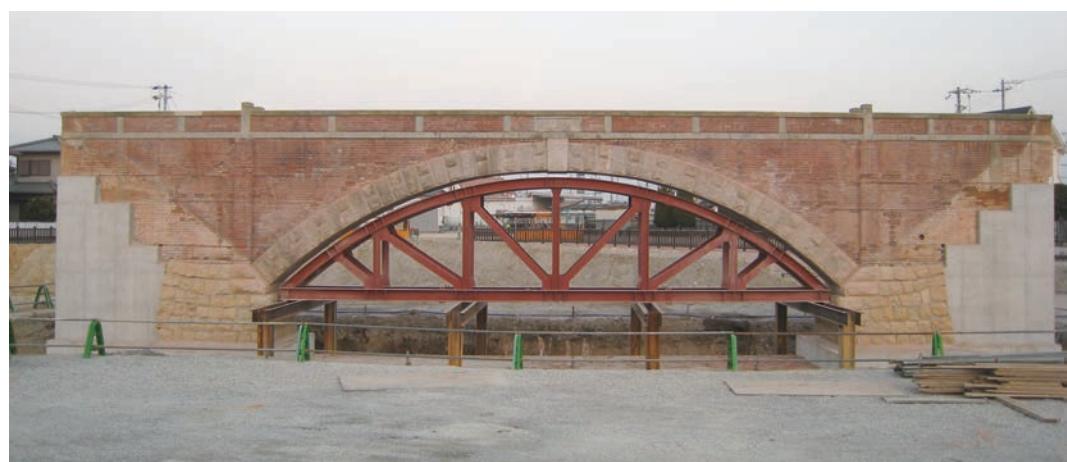
写真-11 煉瓦壁設置完了（下流側）

大バラシした煉瓦壁は、接合面の既設のモルタルを取り除き、新たにモルタルで接合した。また、接合面には、大バラシした煉瓦壁のずれや転倒を防止するため、ステンレス製の太柄金物を70箇所、頭繋ぎ金物を82箇所入れて補強した。

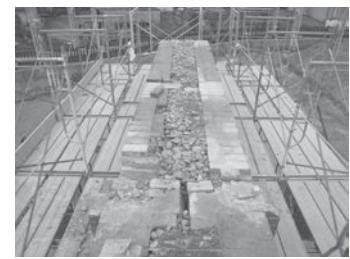
写真-14 中詰め砂利充填完了

解体前と同様に輪石上部にコンクリートを打ち、当初の砂利を再利用し、中詰めを行った。

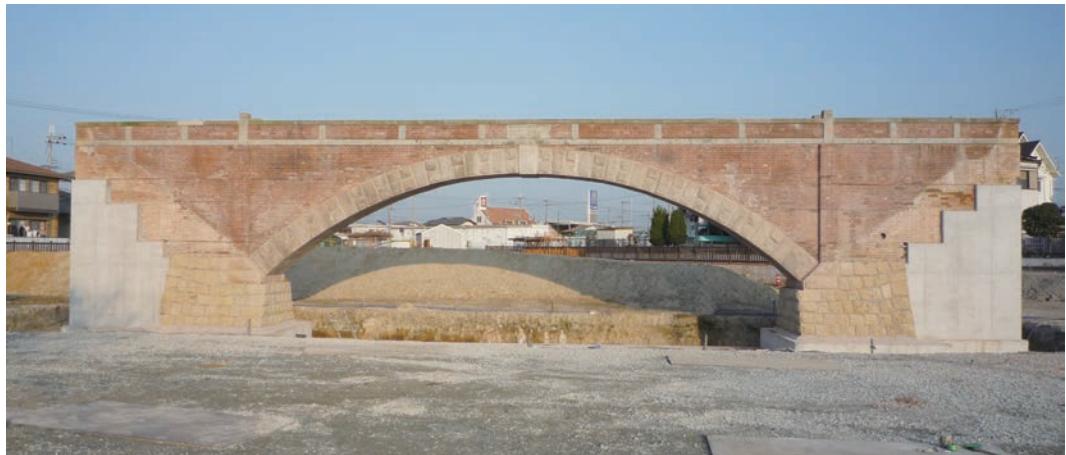
写真-15 構築完了

周辺整備として、平木橋両側に築山、池の護岸石積み及び植栽工事等を行い、全ての工事を完了した。

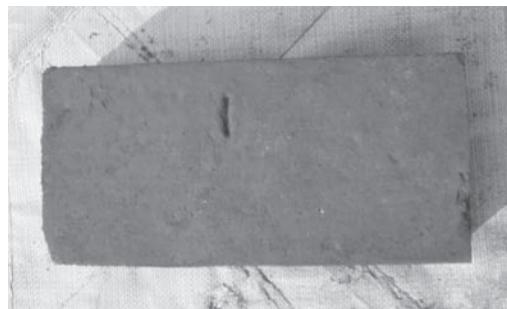
写真-16 煉瓦面に残る刻印

煉瓦壁に使用されている煉瓦面には、「一」の刻印（写真-16）が確認された。これは平木橋と同時期に建設された、近隣の日本毛織株式会社（ニッケ）加古川事業所の工場で使われている煉瓦にも同様の刻印が確認できたが、製造業者については特定することができなかった。

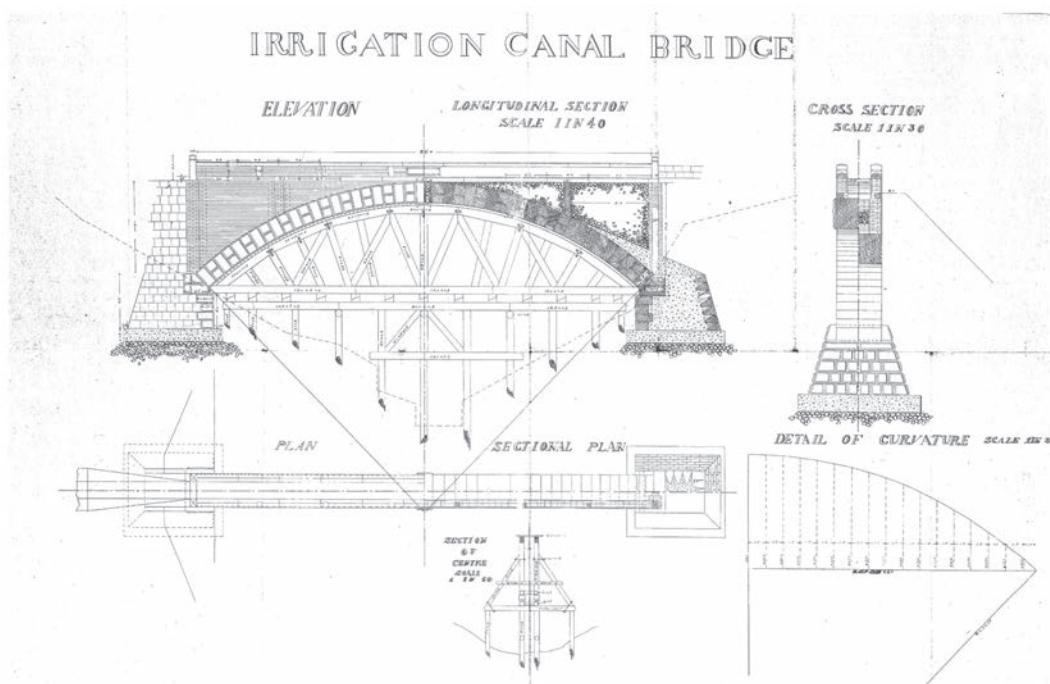
図-10 当初の設計図『IRRIGATION CANAL BRIDGE』
兵庫県淡河川山田川土地改良区 所有

兵庫県淡河川山田川土地改良区に「山田川疏水 森安支線實側平面圖」、「山田川疏水 森安支線 第五工区 水路實測縱断面圖」、「IRRIGATION CANAL BRIDGE」(図-10)が保管されている。

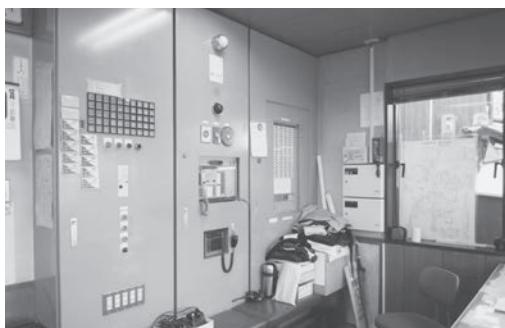
自動火災報知設備については、昭和39年以降、境内各建物が徐々に増えたことから、その都度増設された受信機が、新旧含め10箇所に設置されており、各感知器や電路なども新旧入り乱れた状態となっていた。また、それら機器類の消防法上での失効などもあり、幹線を含め境内全域の改修時期に差し掛かっていた。

写真-5 警衛所内自火報受信機（改修前）
右端の盤が受信機P型1級100回線

自動火災報知設備に関しては、現行の消防法に則って改修設計を行った。境内が広く防火対象建物も点在しているため、有事に素早く駆け付けることが出来るように、各感知器は固有番号を持つアドレス付とした。受信機はR型（伝送信号（通信）により火災信号を受信するシステム）とし、モニター画面の図面上で発報箇所が確認できるようにした。現状は警衛所のみで発報箇所を確認する状態であったが、今回新たに社務所の事務室及び宿

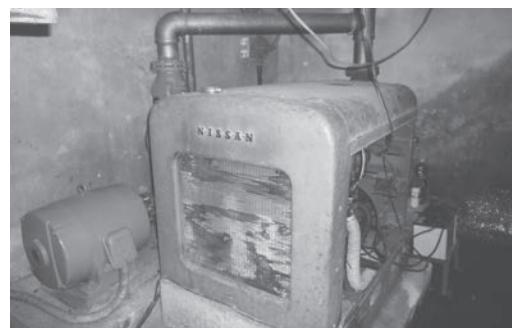
消火栓設備については、稲荷山と境内の高低差を利用した落差式消火栓設備になっており、境内より450m離れた山中に300tの貯水槽が設けられ、水源池の新池の水を取水ポンプ設備によりポンプアップして給水していた。しかし、境内との落差（高低差）が46mしかないため、消火栓を2基同時放水すると、充分な水量の確保ができない状況であった。また、施工後約45年を経過した取水ポンプ設備、消火栓機器及び配管の老朽化、貯水槽の経年による劣化などの問題が生じていた。

写真-6 取水用エンジンポンプ（改修前）
今では滅多に見ることの出来ない日産製エンジン

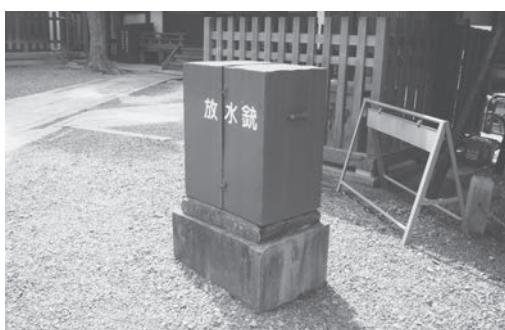
写真-7 境内放水銃（改修前）
格納箱の土台が木製になっている

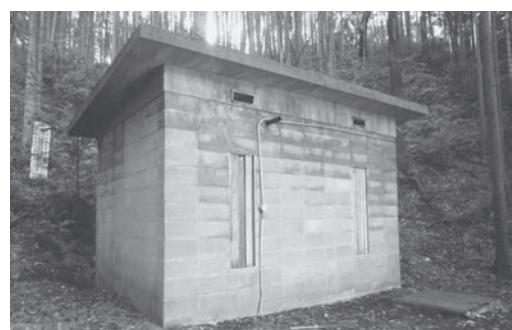
写真-8 取水ポンプ室（改修前）
窓ガラスが割れ、木板を打ち付けてある

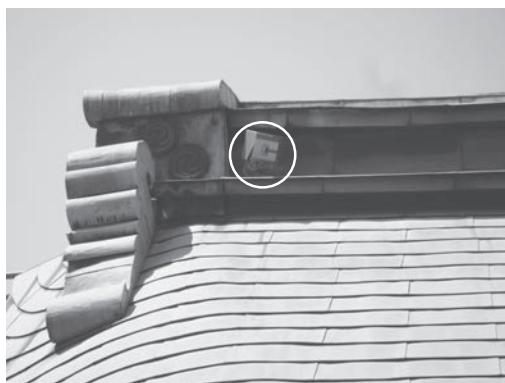
写真-11 三波長炎感知器（内拝殿大棟）

直室、本殿前警衛室に発報箇所を確認できる副盤やメッセージ表示機を設置し、情報が共有できるように改善した。境内全域の音響装置（ベル）も防火対象建物にしか設置されていなかったため、総合盤や音響装置を増設し、広域に渡る境内の参拝者等に幅広く有事を認知出来るようにした。重要文化財建造物の本殿に関しては、近年頻発している落雷による火災等に対応するため、炎感知器の設置を検討した。しかし、建物の高さが大きいことや景観上周囲にポールを設置する事が難しく遠距離からの監視が求められたため、公称30～60m監視できる三波長炎感知器（赤外線式）を採用し、隣接する内拝殿の大棟や、本殿から距離の離れたポールに取り付け、檜皮葺屋根の出火に対して素早く感知出来る体制にした。

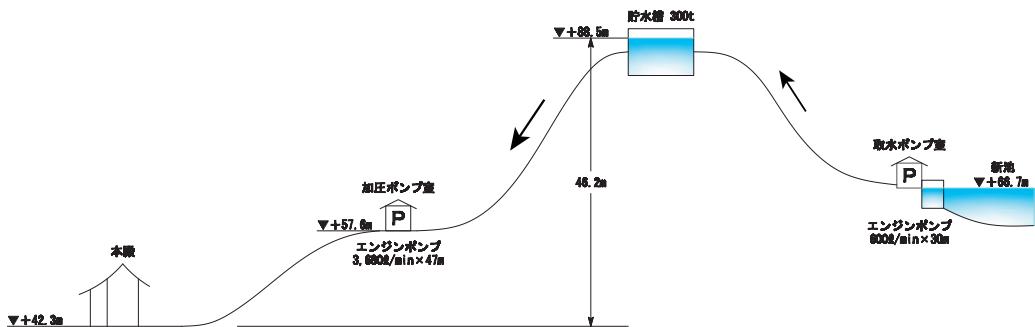
図-5 消火栓 模式図

このため、貯水槽から境内への導水管の途中に加圧ポンプを新たに設け、同時放水時は起動ボタンで加圧ポンプを動かすことにより、所定の水量及び水圧を確保できるようにした。

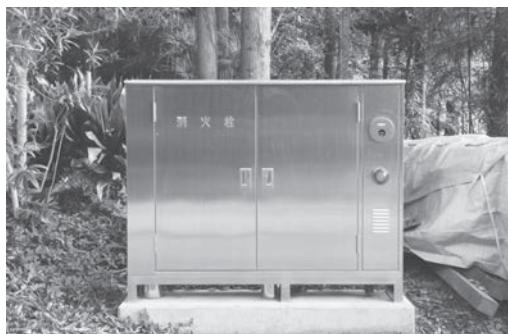
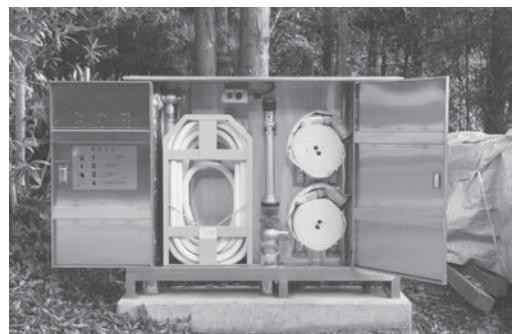
消火栓機器は、境内の環境が変化し、不適切な箇所に設置されているものもあり、山中に設置された消火栓は土砂に埋没している状態であった。既設の消火栓は、操作のために通常2名以上が必要で、消火栓箱内のホースを全て出さないと放水できなかった。これらのことから、設置箇所の見直しを行い、ひとりでも容易に初期消火が可能な放水銃と庭の撒水ホースを大きくしたような易操作性1号消火栓を基本の機器として設置し、消防自動車の侵入が難しい箇所には、口径が65Aの消火栓と易操作性1号消火栓を併設したユニット型消火栓（写真-13、14）を設置した。

写真-13 ユニット型消火栓（外観）

写真-14 ユニット型消火栓（内観）

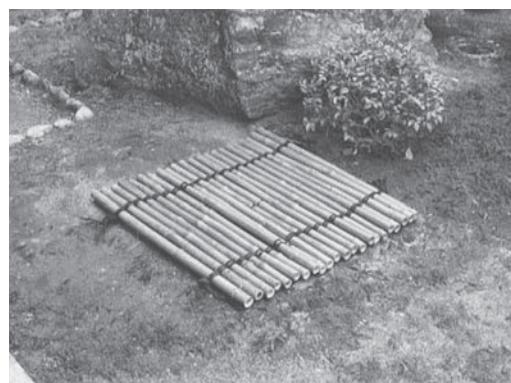
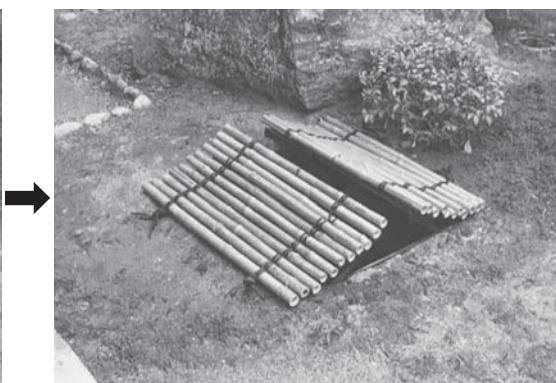
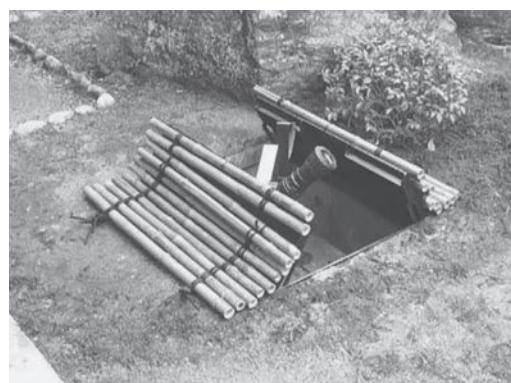
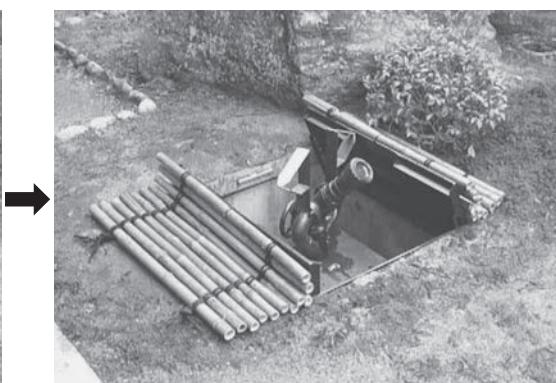
御茶屋庭園内の消火栓設備は、地下式伸縮自動首振放水銃ピットの蓋の上に竹蓋を乗せ、庭園の景観を損なわないよう配慮した。この地下式放水銃ピットの蓋は、周囲に植木や苔等があることから、蓋開放時の衝撃を周囲に与えない落し込み式とした。このため、放水時に蓋が確実に開くよう、放水銃の羽の形や竹の設置方法を検討し、何度も試験を重ね、竹の太さや固定方法を決定した。

写真-20 地下式放水銃ピットの蓋が開く

写真-21 地下式放水銃が上昇

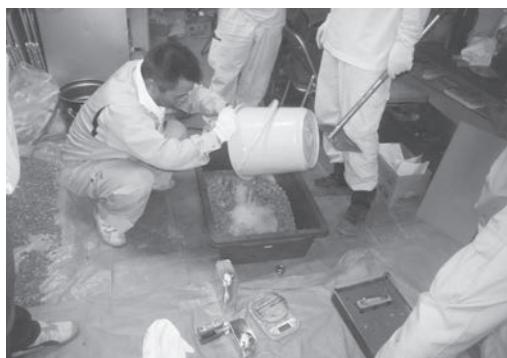
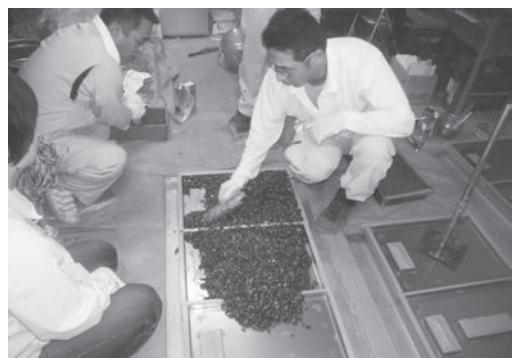
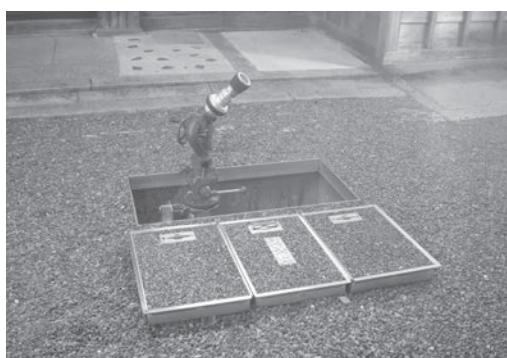
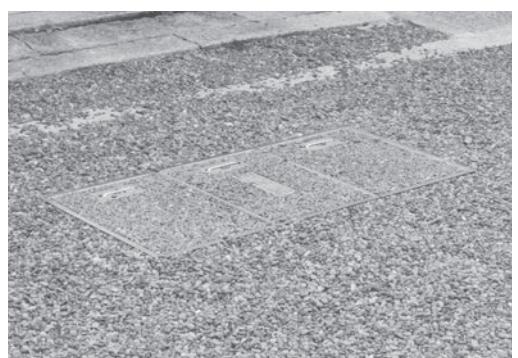
また、本殿北側及び楼門南北の地下式起倒放水銃の蓋は、従来よく使用されるステンレス縫合鋼板では景観上問題があった。さらに車両が通行する可能性があることから、ある程度の耐荷重が必要とされ、参拝ルートでもあるため、滑り抵抗や耐摩耗性も必要であった。

今回は、境内地の既存の玉砂利と透水性のあるエポキシ樹脂系の接着剤を混ぜ合わせたものをステンレスの蓋箱の中に敷き均し、周囲の玉砂利と調和させた蓋とした。

写真-25 接着剤と既存の玉砂利を混合

写真-26 ステンレス蓋箱に敷き均し

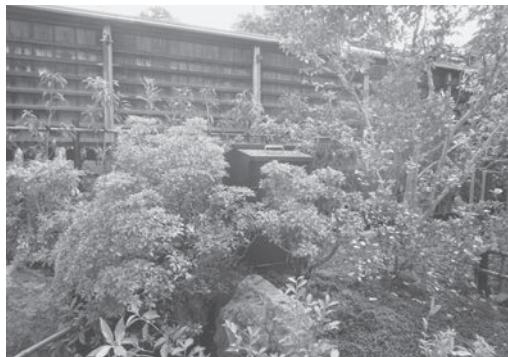
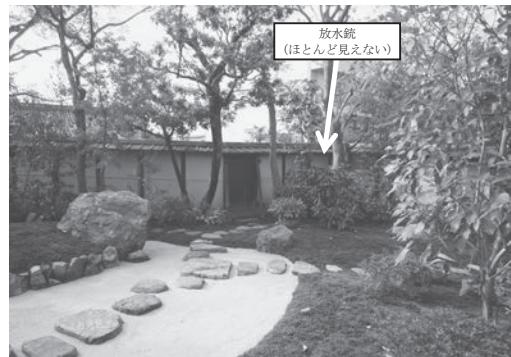
写真-29 地上式自動開口首振放水銃

史跡地内の消火栓設備に関しては、表門及び書院に対しては地上式自動開口首振放水銃を設置し、北西に位置する神事舎にはスラント（扇形）ドレンチャーを設置した。庭園整備と同時期に計画及び施工することになり、消火栓機器及び配管の施工方法や設置高さなど綿密に打ち合わせを行い、放水時に樹木が支障にならないよう機器の周辺には低木やある一定以上の大きさにならない樹種を選定した。このため庭に設置した放水銃は、樹木等で修景することができた。
