建築研究協会誌

No.24

瓦の劣化と結露、凍結

草津宿本陣隣接建物の来歴について

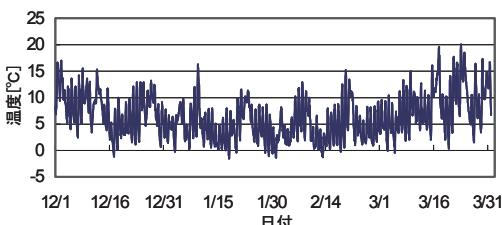
図1 京都市の冬期の外気温度²⁾

た。私の住む大津市や京都市では冬寒いといつても零下の日がそうしばしばあるわけではありません（図1²⁾）。京都市では気温が0°Cを下回るのは一冬にせいぜい10日前後で、さらに最低温度は-2°C程度です。これではどうも迫力に欠けます。これについては、当然夜間放射を考慮しなければならず、放射冷却により5°C程度、条件によっては10°Cの温度低下も可能なはずです。それを計算したものが図2³⁾です。放射冷却の影響を加えると、等価な外気温が零下になる日が70日にも増加し、最低温度も-5°Cまで低下します。これも車のガラスにつく霜の処理に毎日のように苦労していることを考えると、当然のことでした（もっとも、近年はヒートアイランドのせいでその回数は大幅に減少しているようですが。）この程度の低温と日数があれば、凍結とそれによる劣化が発生しても無理はなさそうです。

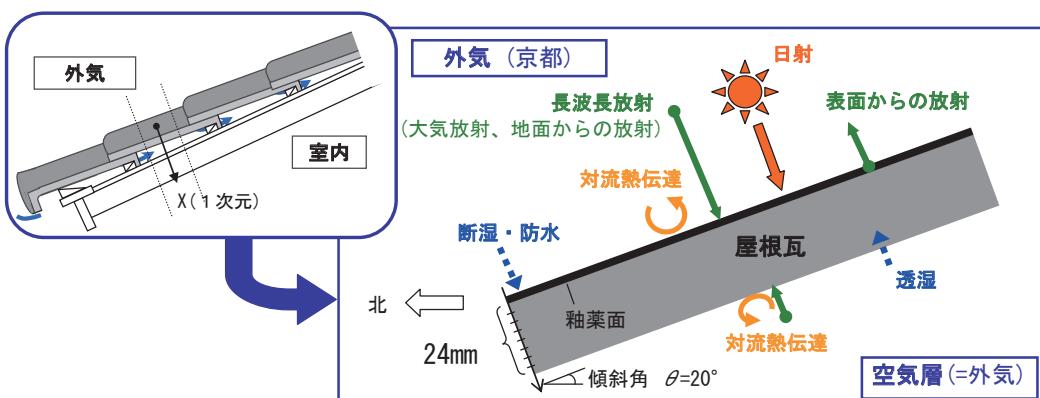
図3 計算対象モデル

ただ、日中は日射による温度上昇もありますし、屋根の向きによっては零下にはならないのではと考え、図3のようなモデルを用いて計算したところ、日中の日射の影響は（下に外気が入る屋根構造としたこともあります）夜間には殆ど影響せず、従って方位もそれほど影響しませんでした。むしろ屋根の勾配や周囲建物の有無が効いてきます。また、風があるかないかが等価気温の低下には大きく影響することが分かりました。

図3のモデルを用いて結露の発生について計算すると、瓦表面に結露する日数は12月から3月までの4ヶ月間に70日にも達することが分かりました。雨の場合、一回当たりの水分量は結露に比して多いのですが、日数が少なくその影響は10日程度なのに対して、結露はほぼ毎日起きています。従って、結露水の影響を考慮しないと判断を誤ることになると考えられます。

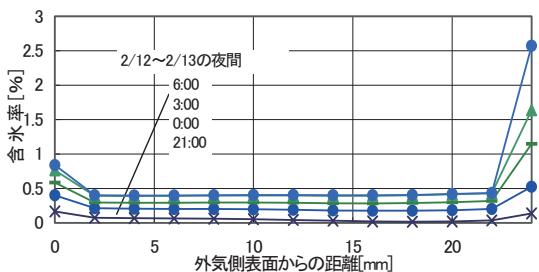
図4 夜間の瓦内部の含氷率分布

また、この計算では瓦内部への水蒸気の浸入を考慮して瓦の温度や含水率を計算しているのですが、空気中の水蒸気は瓦の表面ばかりではなく、裏面から内部に入り瓦表面の塗膜の裏近傍にも結露し、凍結しています（図4）。これは塗膜の透湿抵抗が大きいためで、塗膜は表側からの水蒸気の浸入を抑制する一方で、裏面から入った水分が反対側（表面）から蒸発して抜けるのを妨げています。

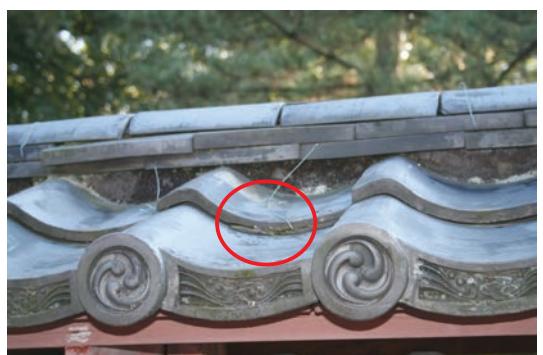
写真1 瓦底面の劣化（層状の剥離）

同時に、この計算では瓦裏面への結氷量が多くなっています。実際にそのような状況を見ることがこれまで無かったのですが、最近ある寺院の壇の屋根瓦にそれを見つけました。写真1に示すような層状の剥離が瓦裏面から生じています。水の由来については検討の余地がありますが、解析モデルにより実態が予測された可能性が高いと考えています。

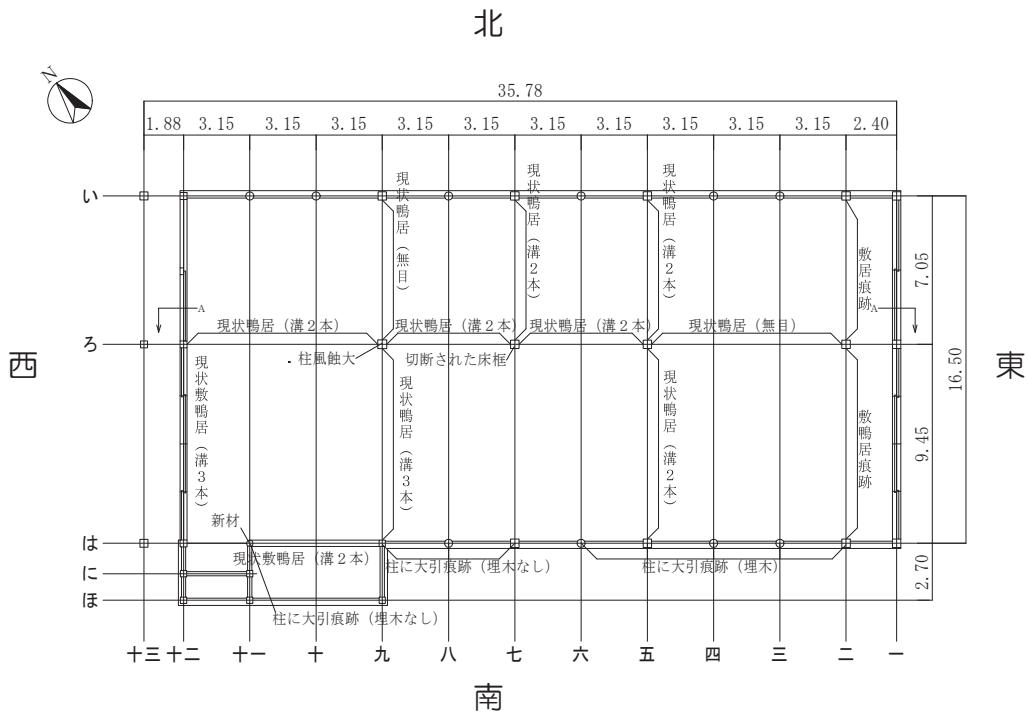
図3 当該建物現状1階平面図及び痕跡位置図

当該建物は桁行5.00m (16.5尺)、梁間10.84m (35.78尺)、木造平屋建で小屋に辻子二階を有し、切妻造、平入、桟瓦葺の町屋である。街道に面した東面を正面とする。

梁間方向は6尺3寸を1間として身舎を5間とし、東側に2尺4寸、西側に1尺8寸8分の庇を設ける。半間ごとに柱を立てているため、柱間としては庇を含めて12間となる。桁行方向は南から1間半 (9尺4寸5分) のところに柱を立て、柱間としては2間となる。また、南面の西端1間半は奥行き2尺7寸の張り出しがなっている。

間取りは、一階は南面の張り出し部分を除いて全面土間とし、「ろ」通の「二」通、「五」通、「七」通、「九」通にそれぞれ柱を立てている。張り出し部分は東西1間半のうち東から1間を土壁で区切る。辻子二階は、「二」通から「九」通までとし、全面板敷をしている。

柱間装置は、一階は、東面（正面）の北側を二枚引違いのアルミサッシュのガラス戸とし、南側を四枚引違いのアルミサッシュのガラス戸としている。側面は全て土壁とし、外側大壁、内側真壁としている。西面（背面）は、北側は片引きのガラス戸とし、南側は四枚引違いのガラス戸としている。室内の建具はすべて撤去されている。辻子二階は上がり口

第Ⅲ期は昭和末に当該建物に大規模な改造が加えられた後であり、現状である（前掲図3、P8参照）。

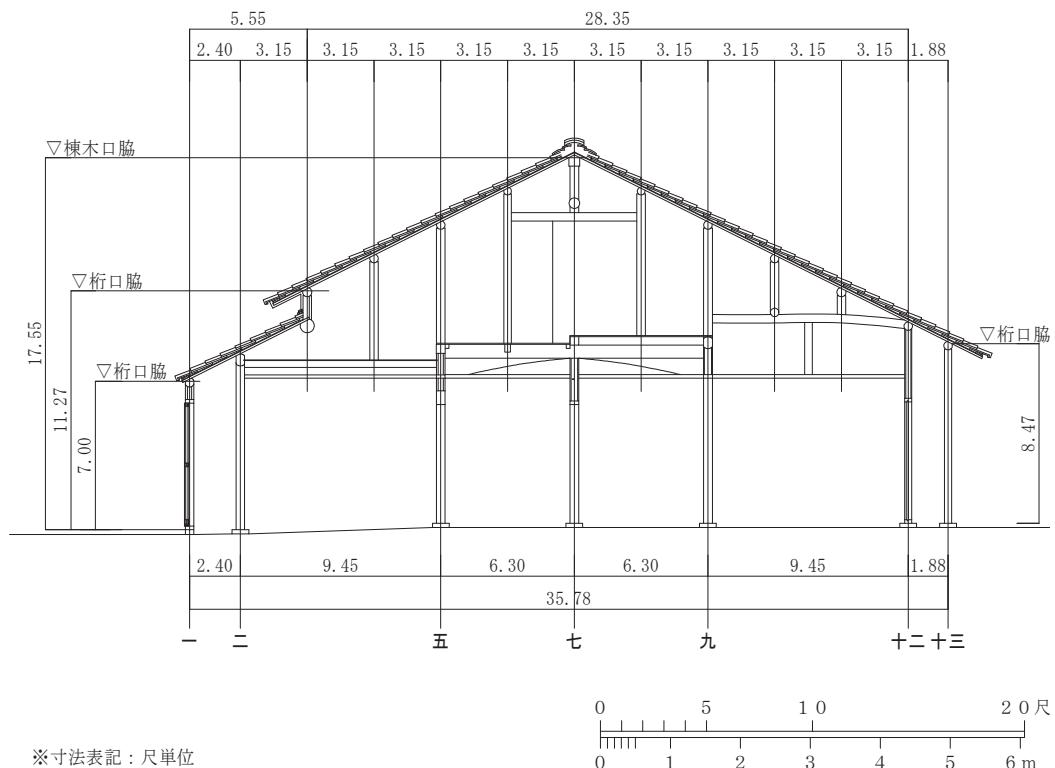
図4 当該建物梁間断面図（A-A）

天井は、一階は、「一」通から「二」通は鴨居の高さに板張り平天井を設けている。「二」通より西は南側と北側で異なり、南側は竿縁天井とし、北側は「二」通から「九」通までは根太天井として辻子二階の床板裏面を見せ、「九」通から西は化粧屋根裏としている。辻子二階は、南側の区画された部屋内には小屋梁の上に簾天井を置き、その他は化粧屋根裏としている。

屋根は、垂木は角材、径1寸程度の丸竹、径3分程度の丸竹が混在して用いられている。垂木の上端に杉皮葺きにて野地としている。瓦は六四判の棟瓦葺で、棟は肌熨斗一段、割熨斗一段で、紐付きの雁振瓦を伏せる。鬼瓦は用いず、南側にのみ伏間止瓦を置き、北側は隣接建物と接するため省略している。また、棟通北側に煙出を設けている。

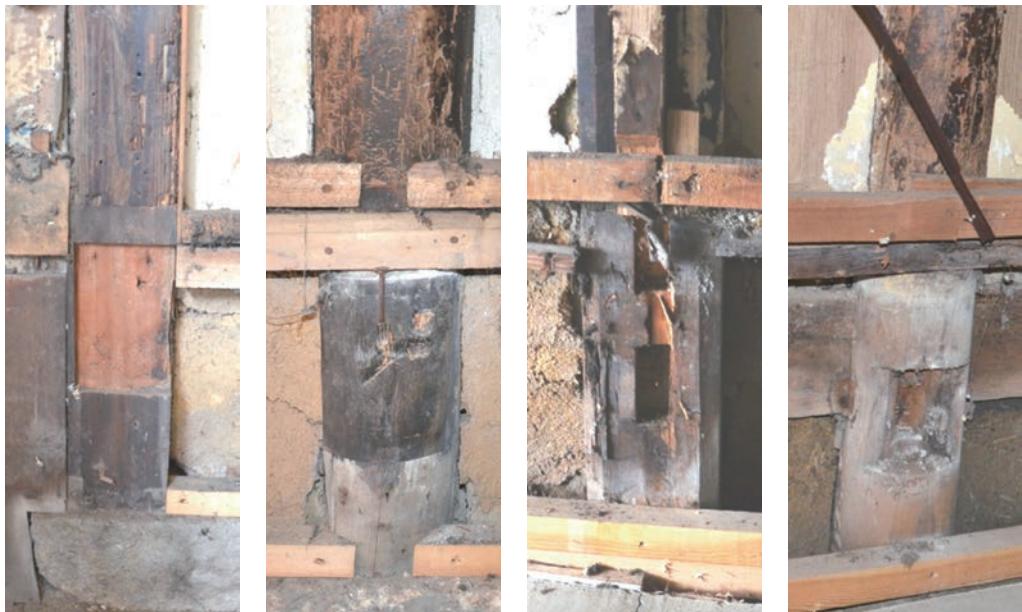
図5 「は」通柱下部 左から「二」通、「四」通、「七」通、「八」通

柱番付の「は」通の「二」通から「十一」通までの各柱の北つら下部には足固の枘孔が見られ、また対面する「ろ」通の各柱南つら下部にも同様の足固枘孔が見出されたことから、かつては、これらの柱に囲まれた部分に床組が設けられていたことが分かる。その間取りは、「二」通から「五」通の間は四畳半間、「五」通から「九」通の間は六畳間、「九」通から「十二」通の間が四畳半間の居室であった。ただし、「は」通の「二」通から「六」通までの柱には足固枘孔の痕跡に埋木が施されているが、「七」通から「十一」通の柱にはその仕事が見られない。この仕事は、柱が根元まで露出するようになったことへの対策と考えられるので、当該建物には、「二」通から「六」通の床組が撤去され、「七」通から西だけに床が張られていた時期があったことが推定される。

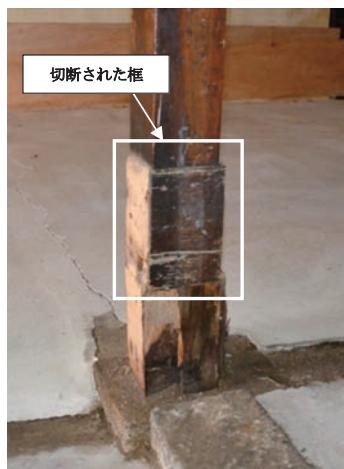
図6 「ろ」通「七」柱下部

次に、「ろ」通の敷居及び鴨居は、「二」通から「五」通にかけて無目鴨居、「五」通から「七」通、「七」通から「九」通、「九」通から「十二」通にそれぞれ二本溝の鴨居が現存している。柱については、「ろ」通の「七」柱は、現状、その位置において切断された床框の上部に建てられている（図6）ことから、ある時期では框建てであったことがわかる。さらに「ろ」通の「五」通から「九」通の間の鴨居上方には、当初材と見られる長さ4間の彎曲した繋梁が架かっている。つまり当初の形式では「ろ」通の「七」の位置に柱は存在せず、現状の柱は中古に框建てで補われたものであると考えられる。

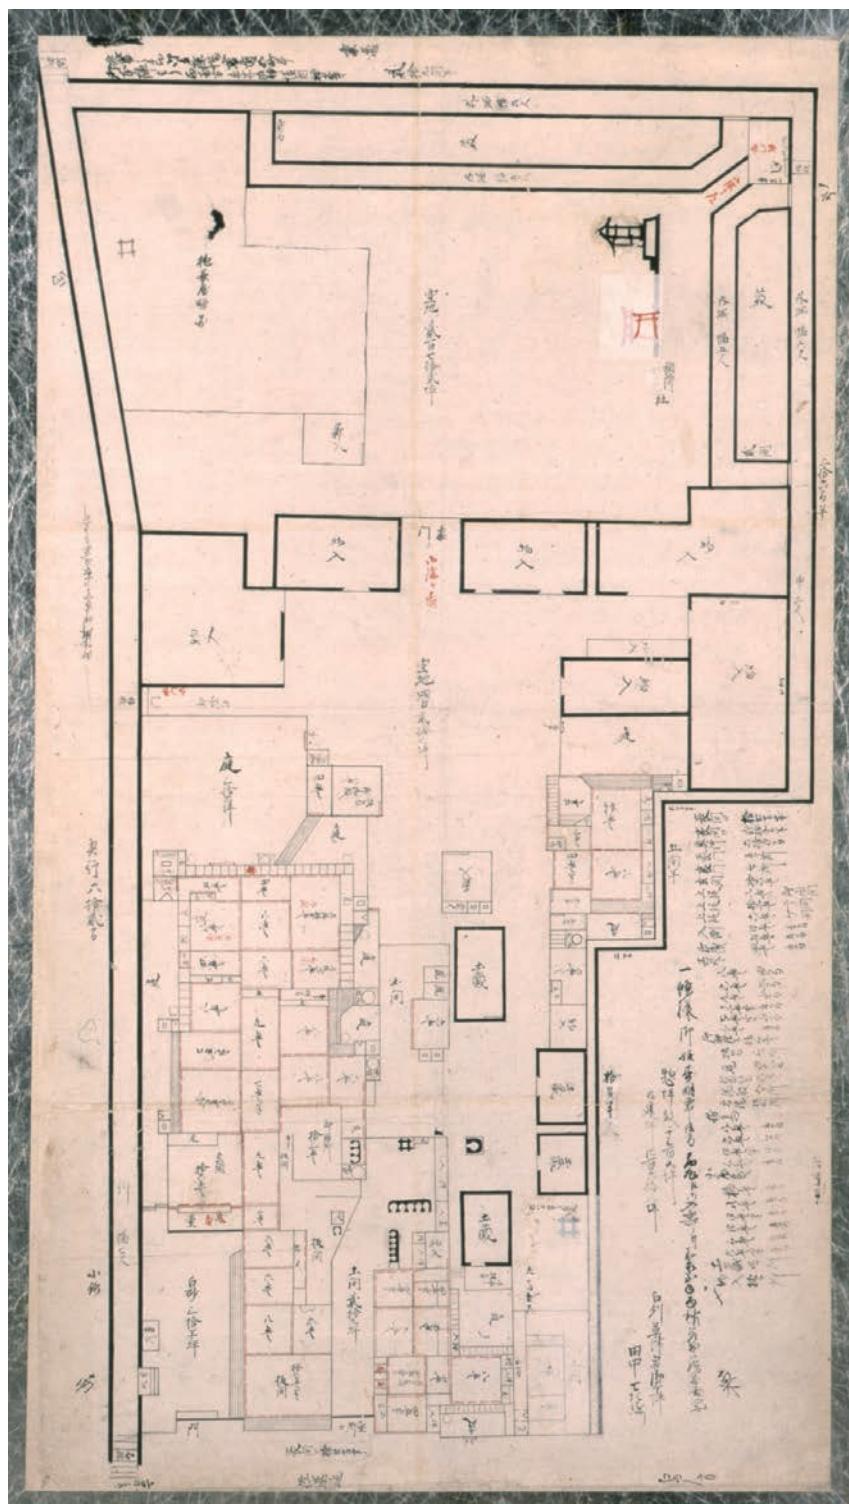
図8 「嘉永二年屋敷絵図」(全体)

嘉永二年（1849）年に作成された本陣全体の屋敷図（図8）では、今回調査を実施した建物が建つ敷地部分に薄紙が貼られており、この時期に、当該敷地が何らかの理由で本陣の敷地から切り離されたことが推定される。

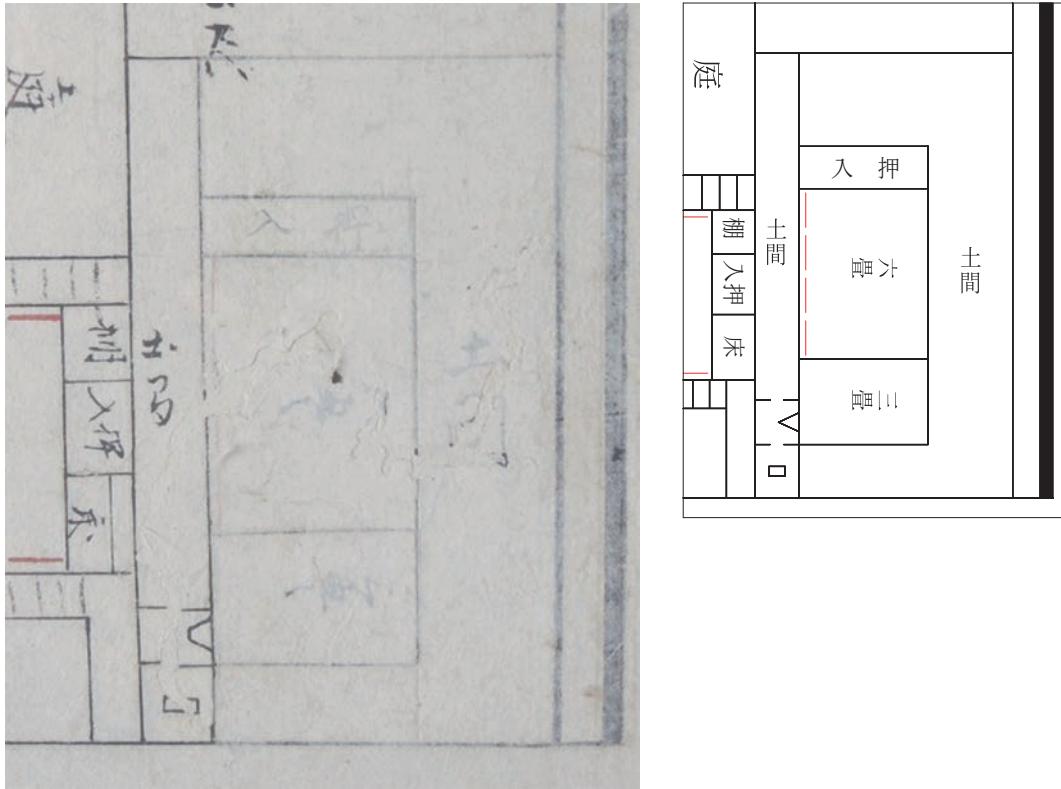
図9 「嘉永二年屋敷絵図」（前身建物部分）

さて、当該敷地に描かれている建物（図9）は、三畳間（一間半×一間）、六畳間（一間半×二間）、押入（絵図の比率では奥行き半間）の3室からなる。また、六畳間の本陣側に描かれている赤い点線は建具を示しているので、この建物は本陣側が出入口であったことがわかる。以上の点から、「嘉永二年屋敷絵図」の当該敷地に描かれた建物は、調査建物とは無関係の前身建物を見るのが妥当である。

前身建物は、本陣本体における「勝手向」と呼ばれるゾーンと土間を介して繋がっている。「勝手向」とは、台所をはじめ、本陣の内事のための機能を持つゾーンである。また、前身建物の脇には便所が設けられている。これらのことから、前身建物は「勝手向」における控室のような用途であったと考えられる。

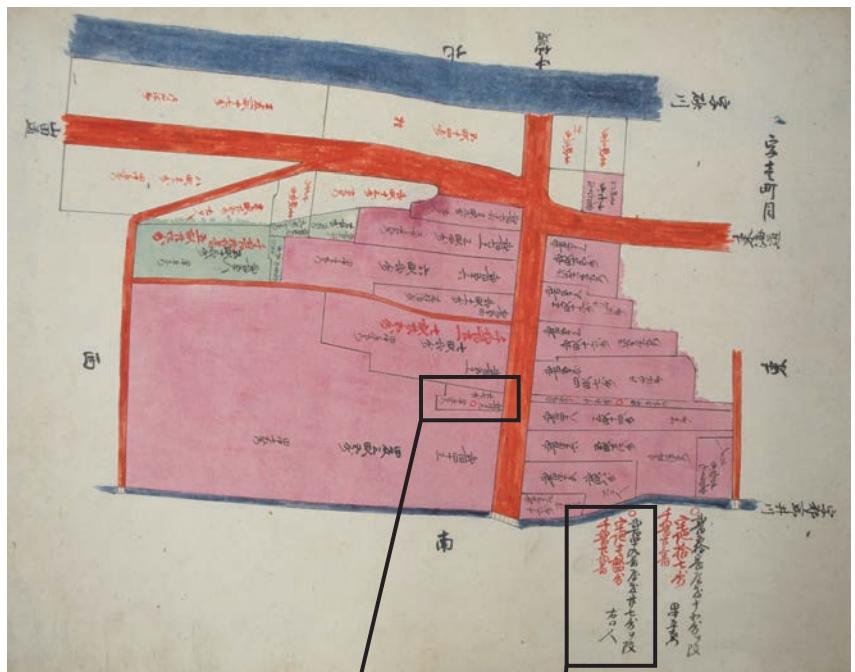
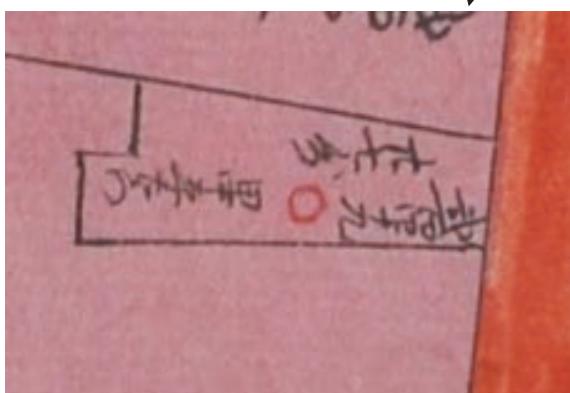
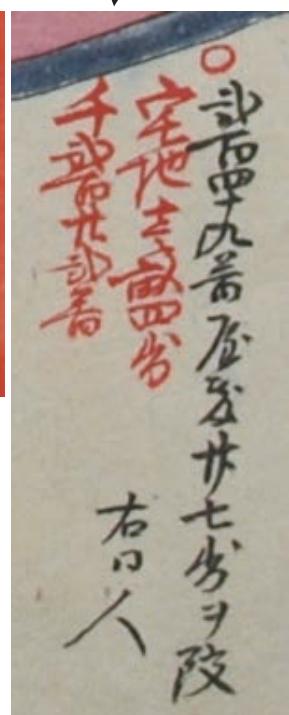
図10 「草津村切絵図」

明治六年（1873）に作成された「草津村切絵図」（図10）と、明治九年（1876）ごろに作成された「草津村総絵図」（図11）の両史料は、調査建物の建つ敷地の拡張の様子を明瞭に示す。まず、「草津村切絵図」では当該敷地は「廿七歩」（約89.1m²）と記されているが、脚注として「壱畝四歩」（約112.2m²）に改められたことも記されており、絵図作成から近い時期に敷地の拡張があったことが推定される。これを裏付けるように、「草津村総絵図」では、敷地が西に拡張されているとともに、南側がやや入り組んだ形状に変更されたことが図化されている。

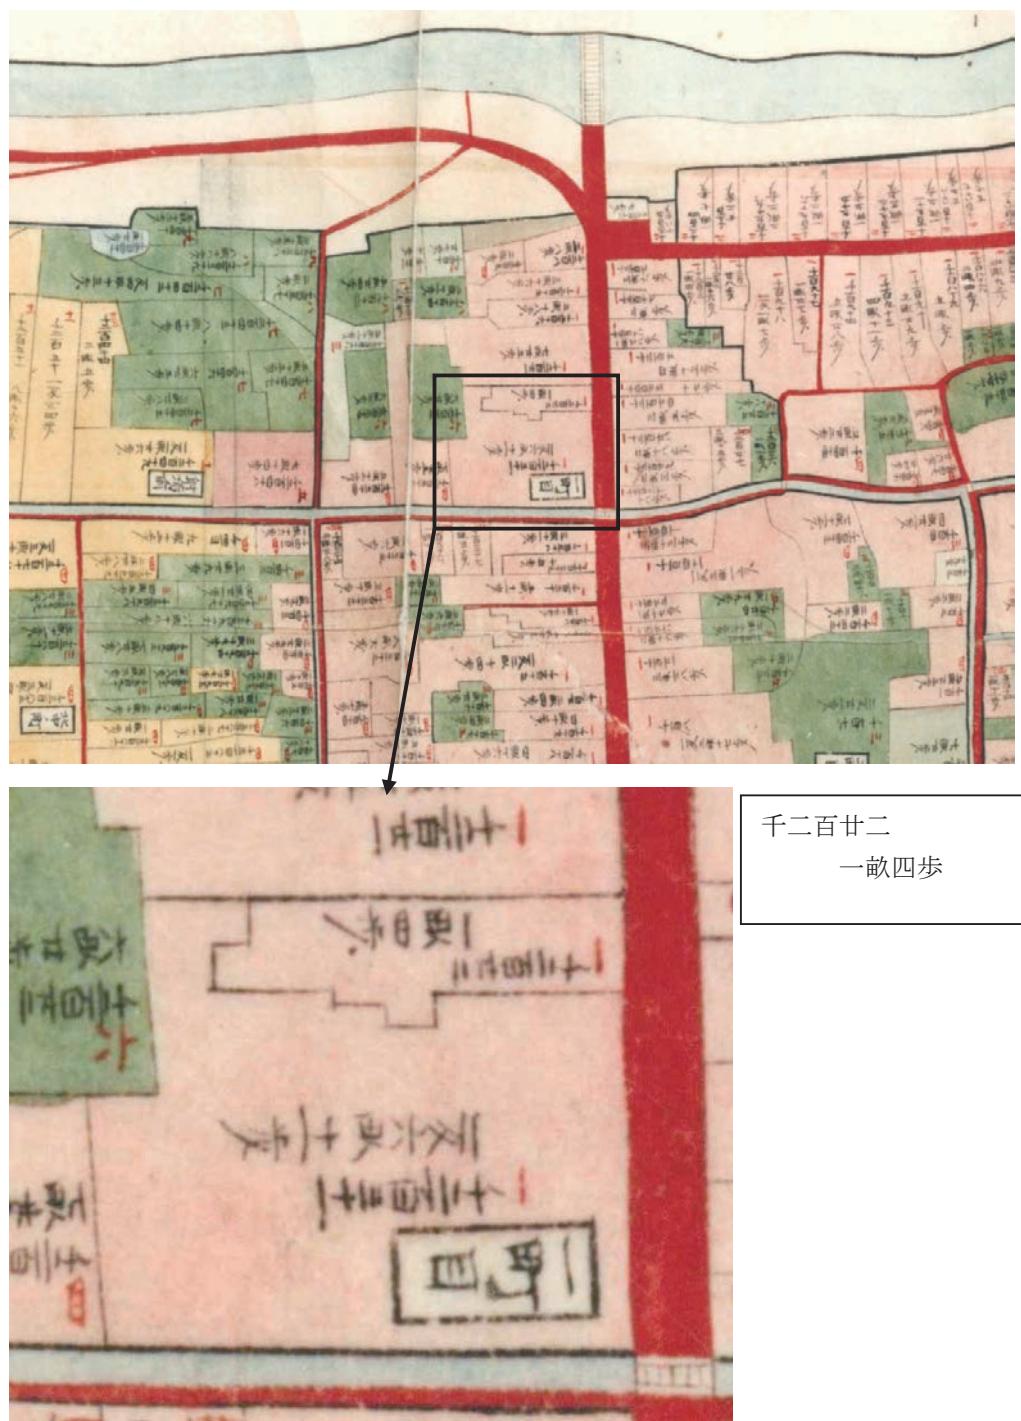
図11 「草津村総絵図」

この「草津村総絵図」に描かれた明治九年ごろの敷地は現状と一致するので、建物の形式や部材の経年の度合いから見ても、この時期に調査建物が建設された可能性は高いと思われる。

南側の「九」通から「十二」通の張り出しは、「草津村総絵図」（図11）に描かれた敷地形状から判断して、当初から存在したものと見られるが、用途は明らかでない。本復原案では押入と推定している。

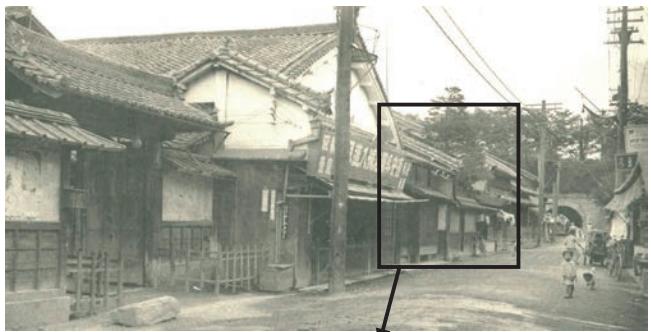
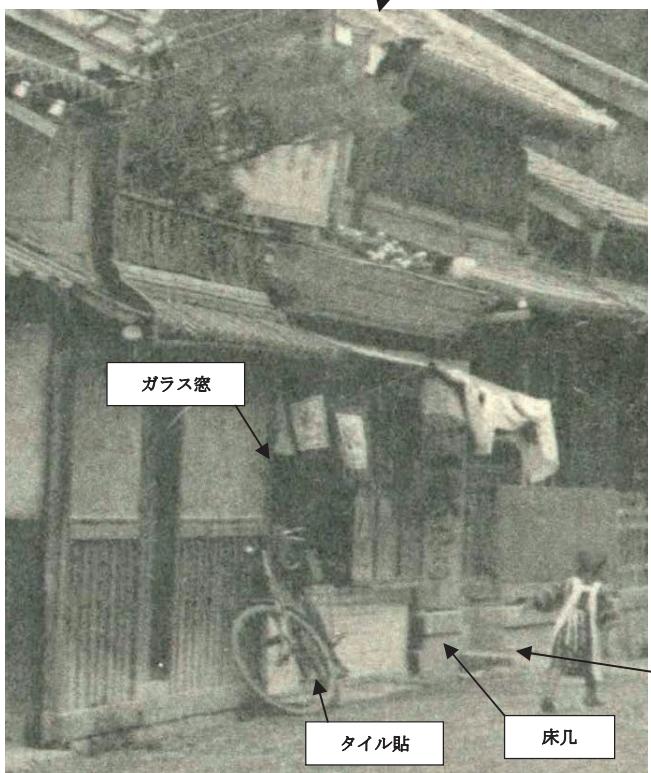
図12 草津宿本陣前古写真

昭和九年（1934）ごろに撮影された本陣前の写真である。自転車が立てかけられているところから右手が調査建物であり、左手の土塀は現状と同様である。

写真から推定される事項として、まず正面の南側は、腰までタイル貼で、柱間装置はガラス窓となっていることが挙げられる。「氷」と書かれている幡が掲げられ、布張りの庇が道路に張り出されており、菓子類を販売する窓口であるように見える。また、タイル貼となっている部分のすぐ北側の半間には床几のようなものが見られるので、さらにその北側の半間が街道からの出入口となっていたと考えられる。

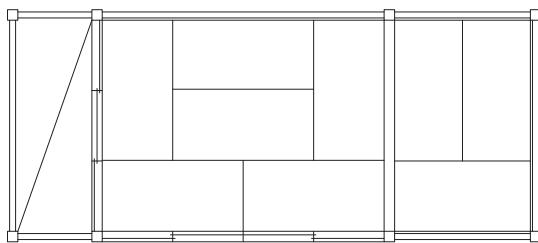
図13 前身建物平面図

前身建物は「嘉永二年屋敷絵図」に描かれている建物である。

東から三畳間、六畳間、奥行き半間の押入れが並ぶ間取りで、六畳間の南面が出入口となっている。草津宿本陣の内事を行うゾーンであった「勝手向」と土間を介して接続しており、「勝手向」の控室のような用途に用いられていたと考えられる。

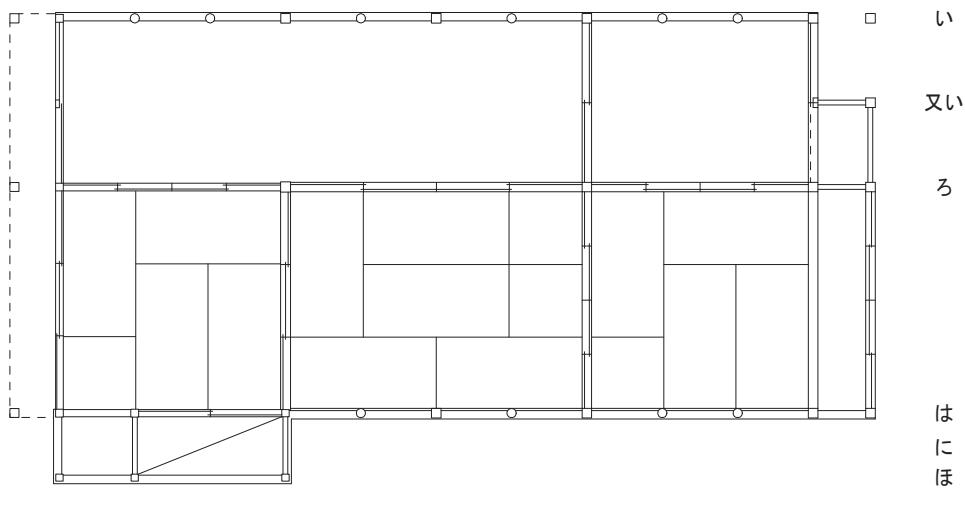
図14 当該建物第Ⅰ期平面図

平面図は昭和初期の状態を表している。いわゆる「通り土間型」の平面で、北側を建物背面まで通るニワとし、南側に道路側から順に、四畳半、六畳、四畳半の三室が並ぶ。この三室の部屋境は、「五」通には四枚引違い、「九」通及び「十二」通には三枚引違いの建具を入れる。

正面の構えは、昭和初期には、南側の「ろ」通から「は」通りを道路に面して商品を販売する窓として用い、北側には片引戸を設けて出入口としていた。ただし当初は、「一」通から「二」通は庇で、「二」通の「ろ」通から「は」通にかけても建具が入っていた可能性がある。

通り土間の途中に建具があったかどうかは定かではない。本復原案では、店舗となる空間を区切っていたという意味で、「五」通にのみ二枚引違いの戸を入れた。

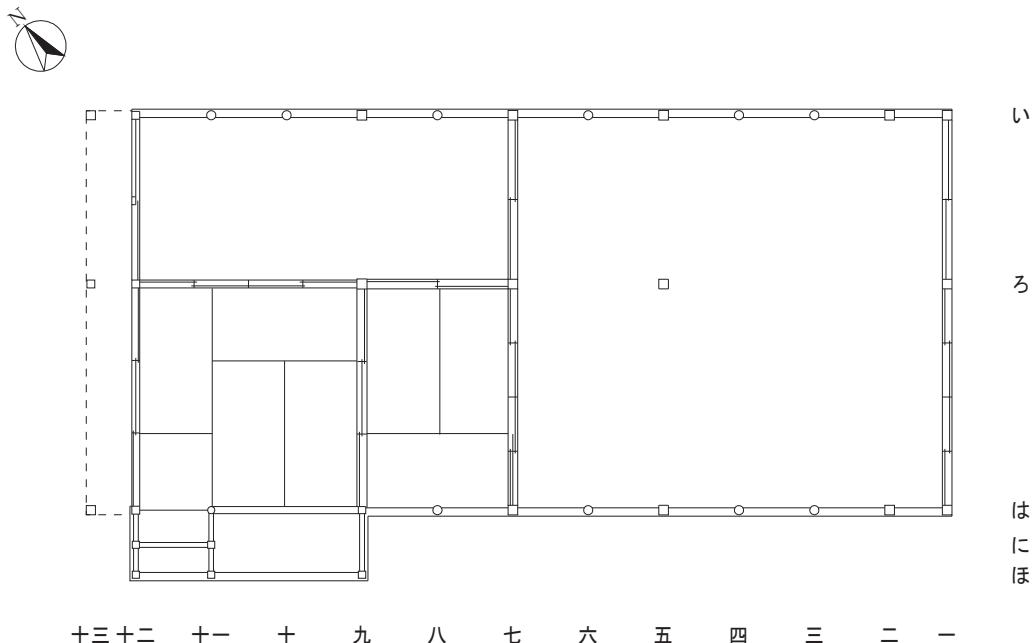
図15 当該建物第Ⅱ期平面図

第Ⅰ期からの大きな変更点は以下の2点である。

- (1) 東側の床が撤去され、「一」通から「七」通までが土間となったこと。
- (2) 「ろ」通の「七」に柱が追加され、「通り土間」が「七」通で区切られたこと。
