正倉院の宝物収蔵庫

元宮内庁正倉院事務所保存課長 成瀬 正和

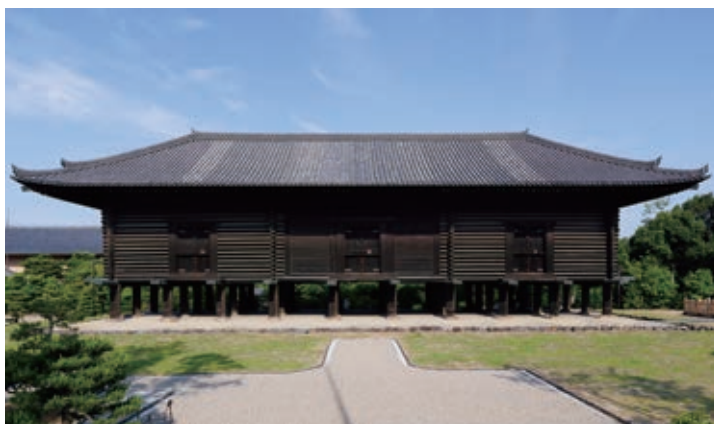
写真1 現在の正倉院正倉

建物は檜造り、高床式、瓦葺寄棟造り、三層構造。一棟三倉型式で、南北に長く、古来よりそれぞれは北倉、中倉、南倉の名前で呼ばれている。扉は東面する。建物規模は間口33.1m、奥行9.4m、総高13.7m、床下2.7m、屋根裏を除く延面積1,220m²。内部で倉間の移動はできない。わが国には正倉院正倉の中倉の部分の吹き抜けにした様な、一棟二倉型式の倉が法隆寺に伝わり(平安初期、壁は漆喰)、また四天王寺の古絵図などにも同様な倉が見えるから、正倉院正倉の様な一棟三倉型式の倉もそこから派生したものとする説もある。

校倉造りと言えば普通一棟型式であり、断面が三角形、実際にはその頂点を落とした六角形状の校木を室内壁面が平らになるよう井桁状に組み上げたものを指す。その外観が甲(よろい)に似ることから甲倉、校倉などと呼ばれたのではないとも言われている。建物の隅は校木の端が直交して飛び出すような形となるので、これを3棟並べることは不可能である。正倉院正倉では実際は両端の北倉と南倉が校倉造りであり、その中間にある中倉は南北壁面は北倉と南倉の外壁を利用し、東面と西面については板材を横方向にして積み上げこれを壁面としている。

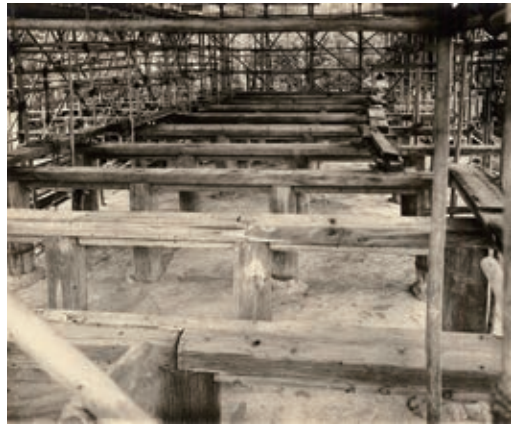
写真2 正倉解体修理の様子 組立時

大正2年(1913)には創建後、初めての解体修理が行われた(写真2)。驚くべきはその工事のスピードであり、工期は宝物の退避、復旧も含め約1年。工事の修理に費やされたのは実質10ヶ月ほどであった。作業は現代とは違い、周囲に木の足場を組み実施された。多い時には1日300人が作業に従事したが、死人はもちろん、怪我人の一人も出さなかったという。

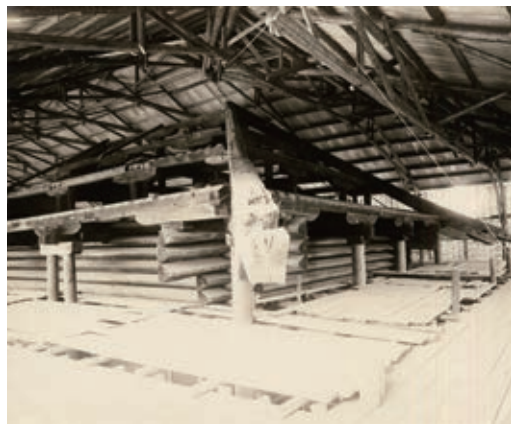
写真3 正倉解体修理の様子 旧屋根組

それまで正倉は屋根の軒回りの沈下が著しかったため、明治初期以降は軒下に支柱を設けこれを支えていた。修理ではこの点の改善に力が注がれていたためか、屋根裏の構造が、それまでの小屋束の上に梁を渡し、これで屋根面を支える当初の構造から(写真3)、トラスを造り、屋根の荷重を受ける構造に変えられてしまった。このことは、まだ文化財建造物修理のルールが確立していなかった時代とはいえ、非常に惜しまれる出来事であった。

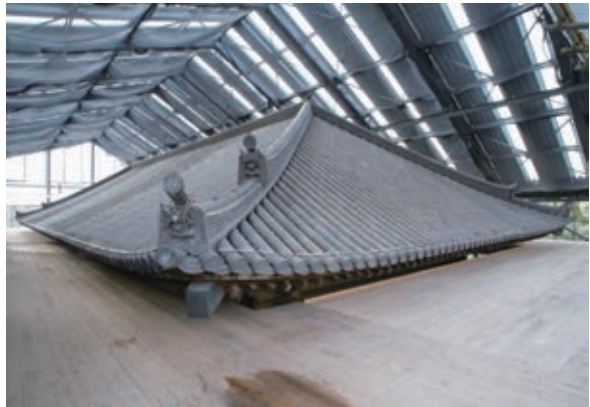
写真4 屋根瓦葺き替え・屋根裏構造補強工事

その後、正倉は平成23～26年(2011～2014)に実質3年半をかけ屋根瓦の葺き替えと屋根裏構造補強を主目的とした修理工事が行われた⁵⁾。建物全体を素屋根で覆う本格的な工事である(写真4)。この時期は、ちょうど解体修理から数え100年目に当たる。正倉の内部は、伊藤博文の上申により明治15年(1882)にしつらえられたガラス戸棚が、各倉の1、2階とも入口を除く各壁面に沿ってコの字型に配置されており(写真5)、宝物が新しい収蔵庫に移された後も残されていたが、この修理に当たってガラス戸棚は一時的に解体され、他の場所に移されたため、幸運にも筆者もはじめて、庫内に何も置かれ

この修理の最大の目的は屋根瓦の葺き替えであって、それまで用いられていた瓦は目視や打診を経て、再利用できるものだけが新しい瓦とともに再び屋根に葺かれることになった。再利用しない瓦は、廃棄物扱いとなるらしい。しかし、発掘出土品はどんな小さな破片であっても埋蔵「文化財」となり、事実上廃棄が許されないのに、再利用できないとはいえ、ほとんど完形に近い天平瓦を含む瓦が廃棄物とはどう考えても矛盾している。これについては正倉院構内に場所を確保し、別保管することができた。

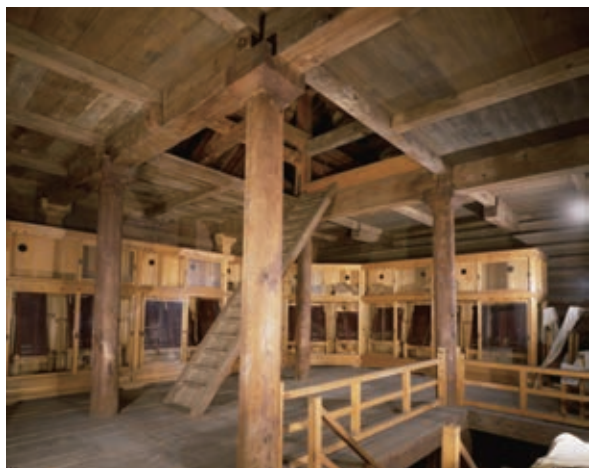
写真5 正倉の内部 ガラス戸棚が配置されている様子

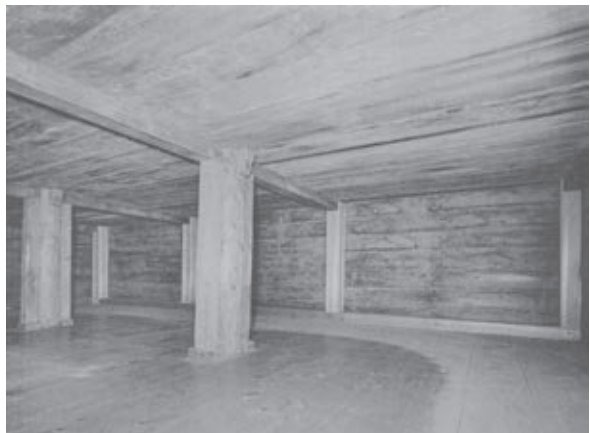
写真6 正倉の内部 ガラス戸棚が撤去された状態

ていない正倉の状態を見ることができた。壁面に残された手斧の削り跡は生々しく、また壁面の隙間は意外と広く、しかもその隙間から雨水が侵入した染み跡も見られたが、とにかく新鮮な光景であった（写真6）。

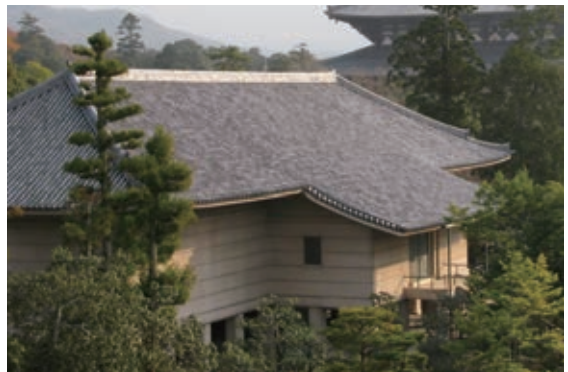
写真7 東宝庫(昭和28年竣工)

和田は戦後に初代の宮内庁正倉院事務所長として、新収蔵庫の建設実現のため奈良に舞い戻った。幸い昭和25年(1950)、日本学術会議が、正倉院に関連することとして、不燃性宝庫の建設などを後押ししたこともあって、昭和28年(1953)には鉄筋コンクリート造りの宝物収蔵庫(=東宝庫)が竣工する(写真7)。高床式、単層と2層の併用で、前室と3つの収蔵室からなり、延面積は961㎡である。この建造物は実験的な収蔵庫でもあり、当初空調設備はなく自然換気方式が採用された。収蔵庫内は檜材を内装し、躯体壁との間には人間が余裕で通れる幅の壁間を設けた。高床の床下や屋根裏に通気口を設け、ここを通して躯体内に取り入れられる空気はこの壁間を流れ、しかもその一部が内装材の隙間を通って庫内にも流れる設計になっていた⁸⁾。校倉を、外気との通気を確保しながら、すっぽりコンクリートで囲む

発想で造られたと言ってよい。この頃、正倉院事務所では新収蔵庫建設のため、昭和24～34年(1949～1959)に、当初は宝物が収められていた正倉内で、昭和28年(1953)からは東宝庫内でも、温湿度、塵埃、昆虫、カビ、大気環境などについて、大阪管区气象台を核とする機関、研究者に依頼して、基礎データの収集に努めた。ここで得られた成果は東宝庫と、それに続く昭和37年(1967)竣工の第2新宝庫すなわち西宝庫の建設に、確実に生かされることになった。なお、東宝庫については昭和39年(1964)に改修が行われ、空気調和・浄化設備が付加されることになる⁹⁾。

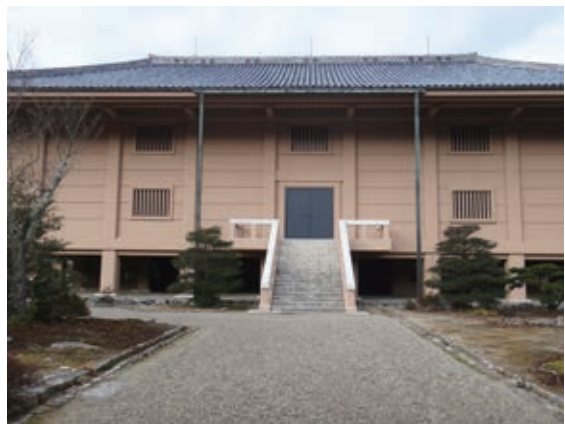
写真8 西宝庫(昭和37年竣工)

西宝庫(写真8)は鉄筋コンクリート造り、高床式で、内部は2層、檜内装の計6室の収蔵庫と前室からなる。その延面積は1,188㎡である。当初より空気調和・浄化設備を設け、これによって温湿度のコントロールが可能となった。空気は内部循環方式であるが、ロスを補うための取り入れ空気についてはイオウ酸化物ガスなどを活性炭を用い除去し、また電気集塵機は発生するオゾンを分解できる装置を採用した。この頃は、ちょうど東京国立博物館・法隆寺館(昭和37年11月:現在は新館に建て替えられた)や同東洋館(昭和43年3月)、あるいは京都国立博物館新館(昭和40年3月:現在は「平成知新館」として建て替えられた)などが次々と竣工し、いずれも空気調和設備が供えられることになったが、正倉院西宝庫の建設がそれをリードしたと言っても良い¹⁰⁾。

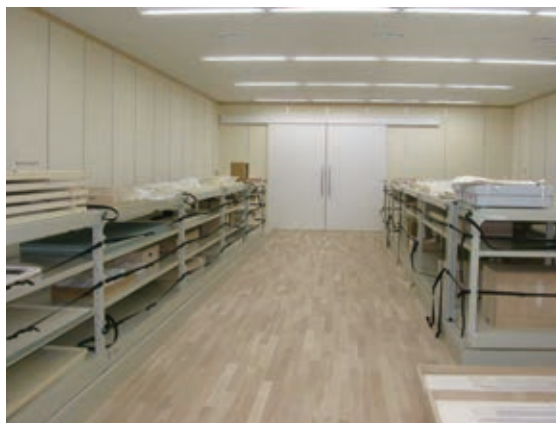
写真9 正倉院事務所保存課収蔵庫(平成19年竣工)

その後、平成19年(2007)5月に竣工した正倉院事務所の保存課棟には、修理や調査を行うために西宝庫や東宝庫から一時的に取り出された宝物を置いておくための収蔵庫(延面積184㎡)が設置された(写真9)。空気調和・浄化設備はもちろん備えているが、庫内の壁面は調湿性能の高いケイ酸カルシウムボードとし、このほか地震対策として、スチール製の戸棚の下には免震装置を設けている。
