# 慈照寺中門の復元

研究員　大森彦一／研究員　井上年和

## 2．中門の改築について

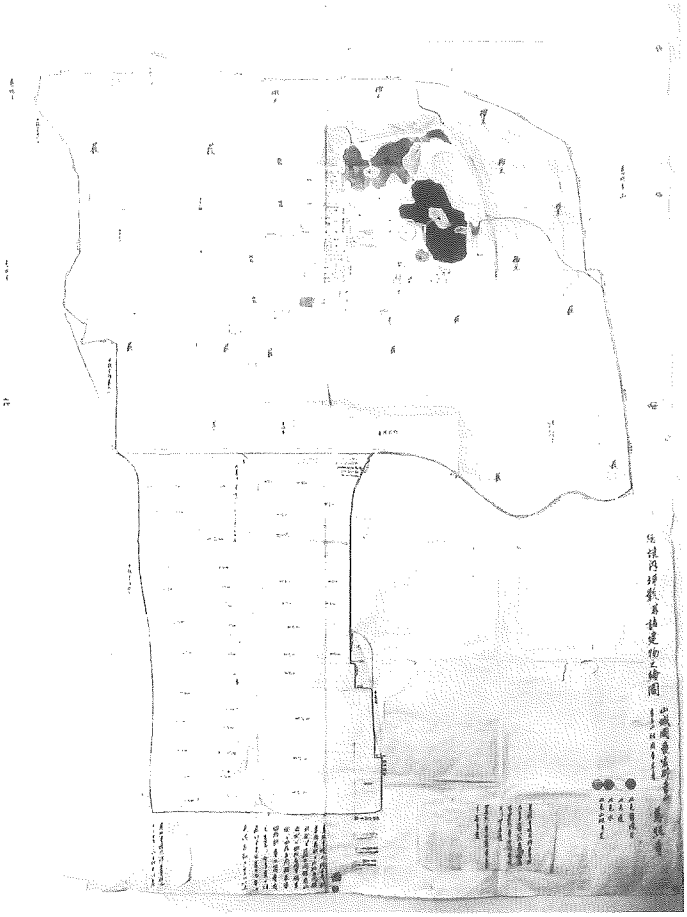
図３－１（左）
③慈照寺蔵
「総境内坪数並諸建物之絵図」
寛政年間（18世紀後期）
図中の貼札に「寛政二年改之」と「文化十一年改之」の二種がみられる

図３－２（下）　同左（部分）
向唐門の起し絵が描かれるが、その下には薬醫門と書かれる

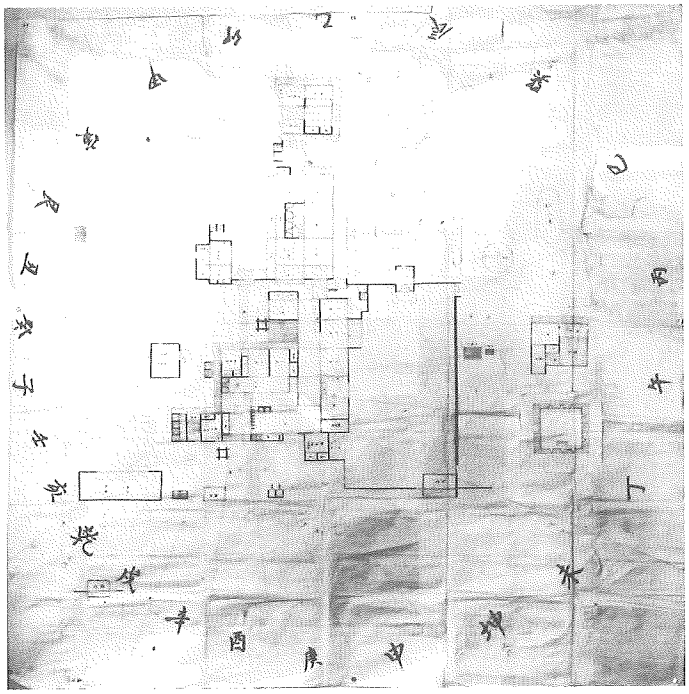
図４－１（左）
④慈照寺蔵
「東山慈照禅寺総建物並庭之図形
荒木元進筆之　嘉永四年辛亥初秋」
嘉永四年（1851）

図４－２（下）　同左（部分）

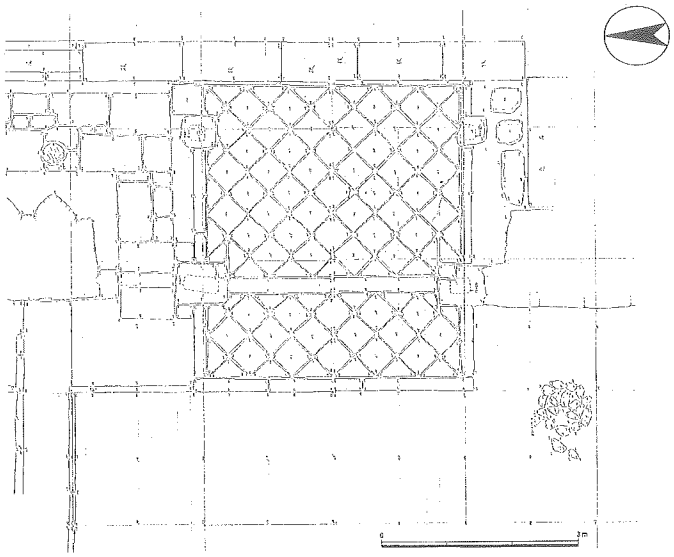
図5
江戸時代後期以降　遺構平面図（薬医門基壇）
発掘調査実施前の解体された中門の礎石と敷石の状況を示す平面図。

今回解体された中門（薬医門形式）の基壇が構築されたのは江戸時代後期と考えられる。基壇の外装（四半敷敷石）などは後世に部分的、あるいは全面的に改修されたものとみられるが、薬医門の親柱および控柱の礎石は江戸時代後期に据えられたと思われる。

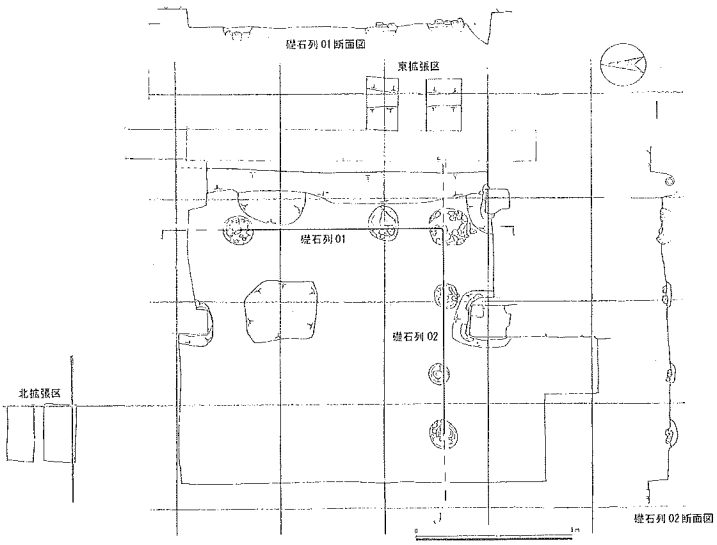
南北方向の礎石列01（柱間南から1.2m・3.0m）と、この南端の礎石に直行して取り付く東西方向の礎石列02（柱間東から1.2m・1.5m・1.2m）を検出した。礎石列01は先の薬医門形式の門に先行する門の親柱列の礎石と考えられ、控柱の痕跡は検出されなかった。よって、この頃は棟門形式であったと推測される。礎石列02は礎石列01の南端に取り付いて参道の南を限る築垣のようなものと考えられる。

図6
江戸時代初期　遺構図（礎石列01・02）
江戸時代後期に造立された中門の柱礎石、敷石等を撤去し、江戸時代初期頃の先行の門の遺構と考えられる礎石列01とそれと直行する礎石列02を検出した。東に拡張区を設けて東控柱の痕跡を探ったが存在しなかった。

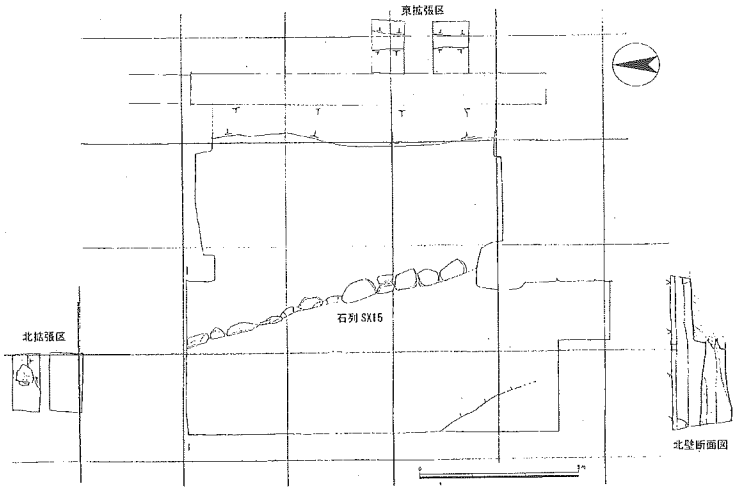
西面する南北方向の石列（SX15）を検出した。SX15の方向は北寄りで西に15度程度振っていて、現在の建物や江戸時代の遺構の方位とは異なっている。この地域には、室町時代には現在の方位とは異なる約N15°Wの方位の地割りがあったものと考えられる。出土遺物の年代観などからも東山殿に関連する遺構である可能性が高いと考えられる。また、SX15の下層には石垣状の遺構があることが部分的に確認できており、さらに古い時期の遺構が遺存している。

図7
室町時代前期以降　遺構図（石列SX15）
南北石列SX15を検出した。この主軸は北で西へ15度程度偏しており、その南端は江戸時代江戸時代後期の中門南親柱礎石で壊されている。

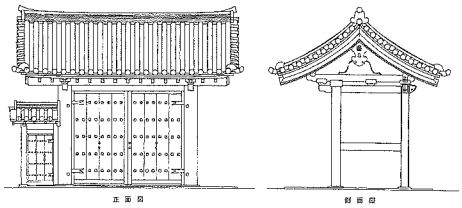
①薬医門案

現在と同じ薬医門形式で間口を４mで本瓦葺きとし、江戸中期頃の類例を参考にしたもの。

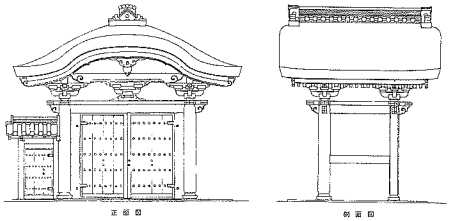
②向唐門案

寛政の古図を参考に向唐門で間口を４mとし、檜皮葺きとしたもの。

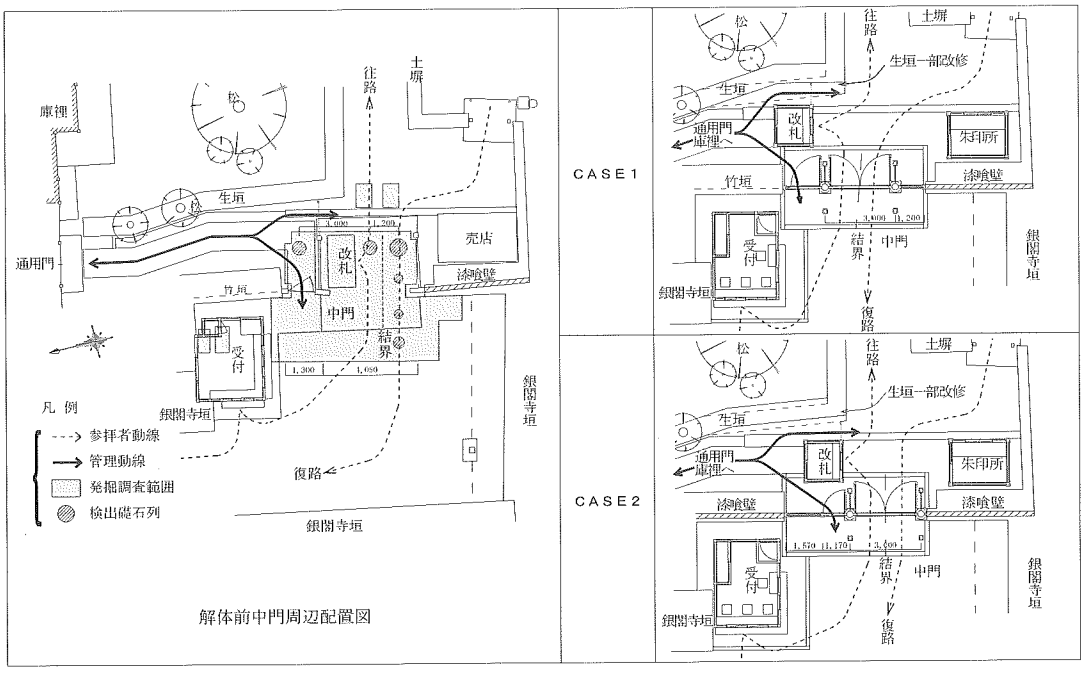
図10　中門配置計画図

解体前の中門周辺は、中門の北側には潜り戸を設け、両脇は高さ約１mの石垣があり、南側の石垣の上には漆喰壁の塀、北側は竹垣が建て込まれていた。また、門の北西に受付、南東に売店があり、改札は門の軒内に取り込まれていたため建具は開閉ができない状態となっていた。(写真1)

発掘調査で検出された江戸初期の中門と推定される柱位置は解体前よりも東に約1.8m寄ったところにあり、現在とは位置が異なることが判明した。なお、南北方向の礎石列01の南から1.2m・3.0mと並ぶ柱間や、礎石列02の軸線は、古図①～③に描かれている中門とその南の脇塀及び東西に延びる垣と一致している。

今回の計画では間口３mの禅宗様棟門を採用することとしたが、礎石列01に則った位置での復元は中門両脇の石垣など周辺の改変が大がかりなものとなり、かつ拝観者の動線の確保が困難となるため、解体前の位置を基本とした２案について検討を行った。CASE１は中門を石垣の中央に配し、解体前同様南側は漆喰塀、北側を竹垣としたもの、CASE２は門を南石垣に寄せ、両脇とも漆喰塀としたものである。検討の結果、ほぼCASE２に準じることとなったが、中門の南本柱を東側にある土塀の貝型柱筋に揃え、本柱と石垣の間に生じた隙間には石を補足するなど、中門正面から望む庫裡前庭の景観や、拝観者の動線を配慮した計画とした。また、受付は解体前と同位置に、改札は門の後ろで正面からはできるだけ見えない位置に配置した。
