建築研究協会誌

No.38

令和6年10月

田尻歴史館(旧谷口家吉見別邸)耐震補強等保存修理工事について

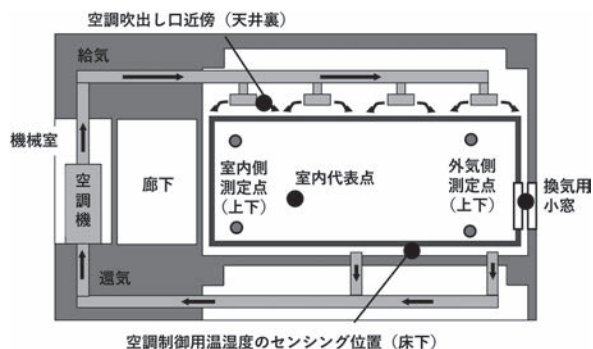
図4 調査対象収蔵庫の空調方式と温湿度測定点

この原因を調べたところ、空調制御用の温湿度センサが設置されている床下に、二重壁外壁側の小窓の隙間から低温外気が侵入したことで、金属製の小窓によるコールドドラフトにより、センサが低温を感知し、空調機が過剰な暖房運転を行っていたことが確認できた。また、天井裏の高温吹出し空気により冬季は室内で約1.5℃の上下温度差が生じていた。

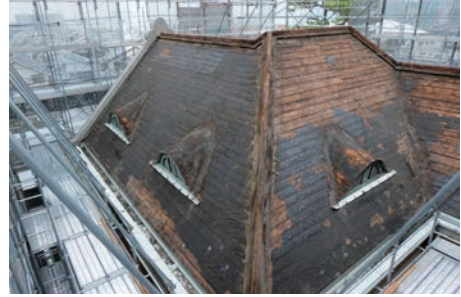
写真7 洋館 当初屋根下地 (南西より見る)

解体した小屋組材で、当初材についてはできる限り再利用したが、腐朽及び破損箇所については、原則として同種材にて補修及び取替えを実施した。

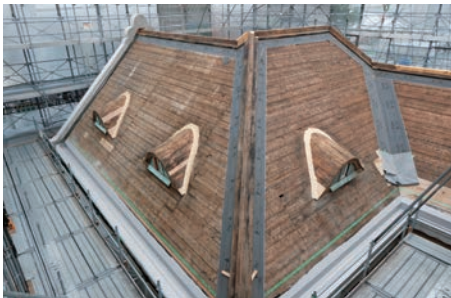
写真10 洋館 屋根下地組立完了 (南西より見る)

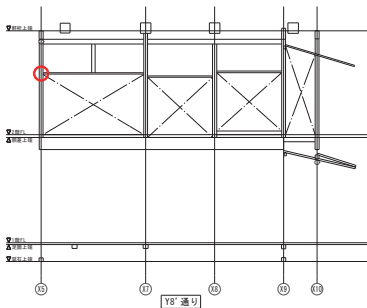
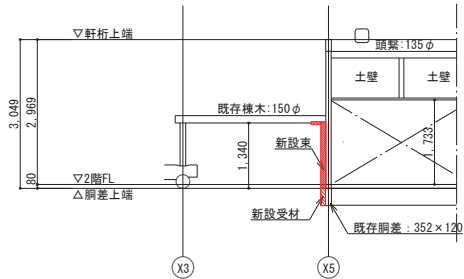
図17 和館 柱折損部補強図

現況建物の耐震診断の結果、折損する可能性がある柱が1箇所みられた。折損するおそれのある箇所は、一階の屋根部材（棟木）が取り付けられている箇所であり、台所の屋根荷重を支えるため、台所・食堂の屋根裏の見え隠れ部分で束を新設した。

耐震診断結果に基づき、1階台所・食堂の屋根の棟木が取付く2階柱に添え木を新設した。また、木部の腐朽及び破損箇所については、原則として同種材にて補修・取替えを実施した。木部の素地仕上げ箇所は、全て洗いをを行った。

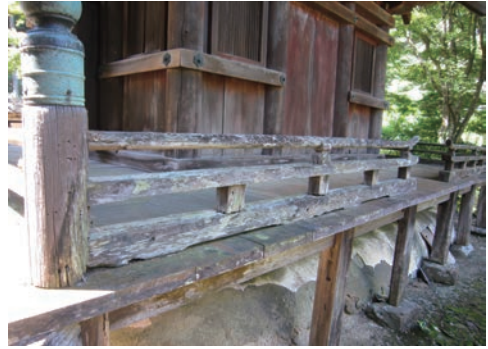
前回の昭和52年(1977)の屋根葺替修理から46年が経過し、屋根こけら葺全体に腐朽、破損が生じていた。特に三層の隅は野隅木、化粧垂木にまで腐朽が進んでおり、早急に修理が必要な状況であった。また、床下亀腹に破損が生じているほか、軒廻り及び高欄に破損が生じていた。

図3 修理前 初層高欄（東面）

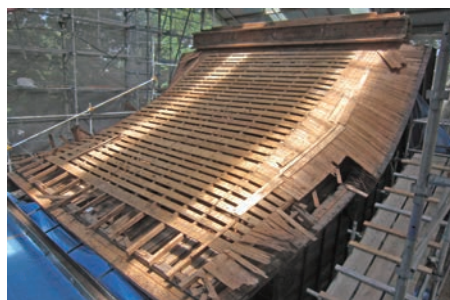
昭和56年の修理から42年が経過し、軒付、品軒の各所に腐朽・破損がみられる。特に西面は応急的に鉄板を被せ維持管理されていた。

図3 屋根野地修理前

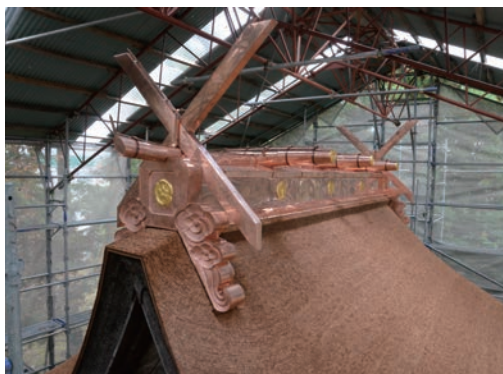
図7 箱棟 竣工

縁、浜床廻りの解体修理や、軒廻りと箱棟の修理。亀腹および犬走りの漆喰叩き修理等の基礎工事。柱の不陸調整や、腐朽破損木部の修理。鬼板と箱棟の銅板包み。正面軒樋や背面軒樋・豎樋の修理等。小屋組内部・床組の防腐防蟻処理、修理名札の取り付け。付帯工事としてしぶき除けの修理。

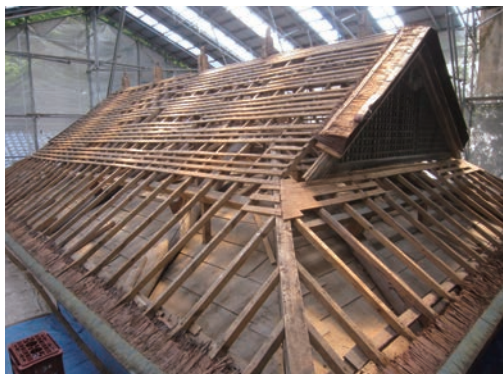
図3 野木舞取替え状況

令和4年度に建造物の耐震診断を実施し、耐震補強が不要という結果が出た。令和5年度は屋根檜皮葺の全面葺替の他、野木舞、小屋組及び箱棟の腐朽破損の修理、鬼板と箱棟の屋根板および障泥板は上端のみ銅板巻き、土壁の清掃、千社札の撤去を行った。

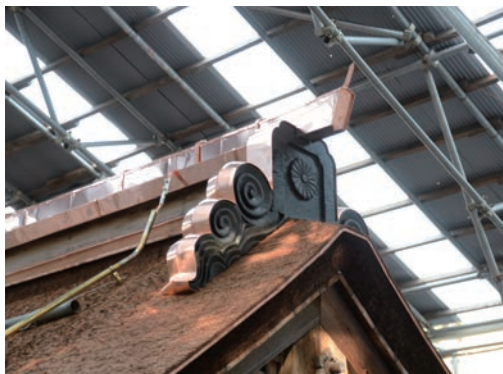
図7 竣工 鬼板新調、上端のみ銅板巻き

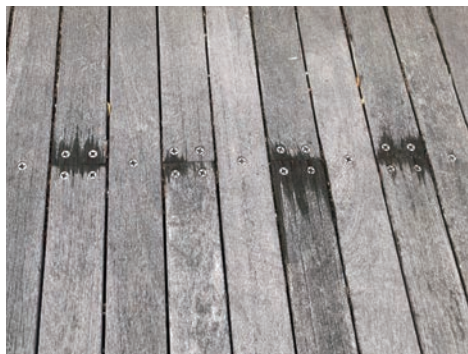
木材が腐朽するには水分が必要なことは言うまでもありませんが、前項でも述べましたようにこの水分はまずは木口から浸透して行きます。写真15-8は雨上がりのボードウォークを見たものですが、接合部の木口から木材中に雨水が入っていった様子を示しています。木材中に水分が滞留するとやがては腐朽へと発展して行きます。そのため、屋外で雨水に暴露される木材では木口からの水の浸透を防ぐことが耐久性の向上に重要になってきます。伝統的な寺社建築や木橋においては、屋外に

写真15-8 デッキ材のつなぎ目の木口から浸入し滞留した雨水

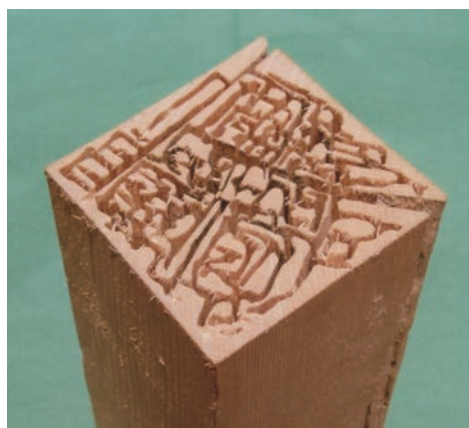
シロアリの食害に対する木材の異方性の影響については十分な知見を収集しきれていませんが、まずは写真15-11をご覧ください。これは9cm角のバイツガ材をイエシロアリの飼育巣の上に立て、一定期間後に取り出して切断面を見たものです。シロアリは外気や光を嫌いますので、多くはこの例のように表層を残して内部を食害する傾向があります。また、その内部の断面は幾何学的な模様を呈してい

写真15-11 イエシロアリによる被害材

ますが、シロアリはまず縦方向（繊維方向）に食害を進め、ついで年輪に沿って広がったり、年輪を横断して攻撃して行った様子が見られます。

シロアリの食害を受ける程度は辺心材の差や樹種の違いだけではなく、年輪の中でも柔らかい早材層が硬い晩材層より食害を受けやすい傾向があります。シロアリ被害材の切断面がささくれていることが多いのは、早材層が失われ、晩材層だけが残った結果です。一方で、写真15-11の供試材では早材と晩材の密度差が小さいことから年輪を横断するような食害が見られたものと思われます。
