# 文化財建造物の被害例及び対策

落亀利章

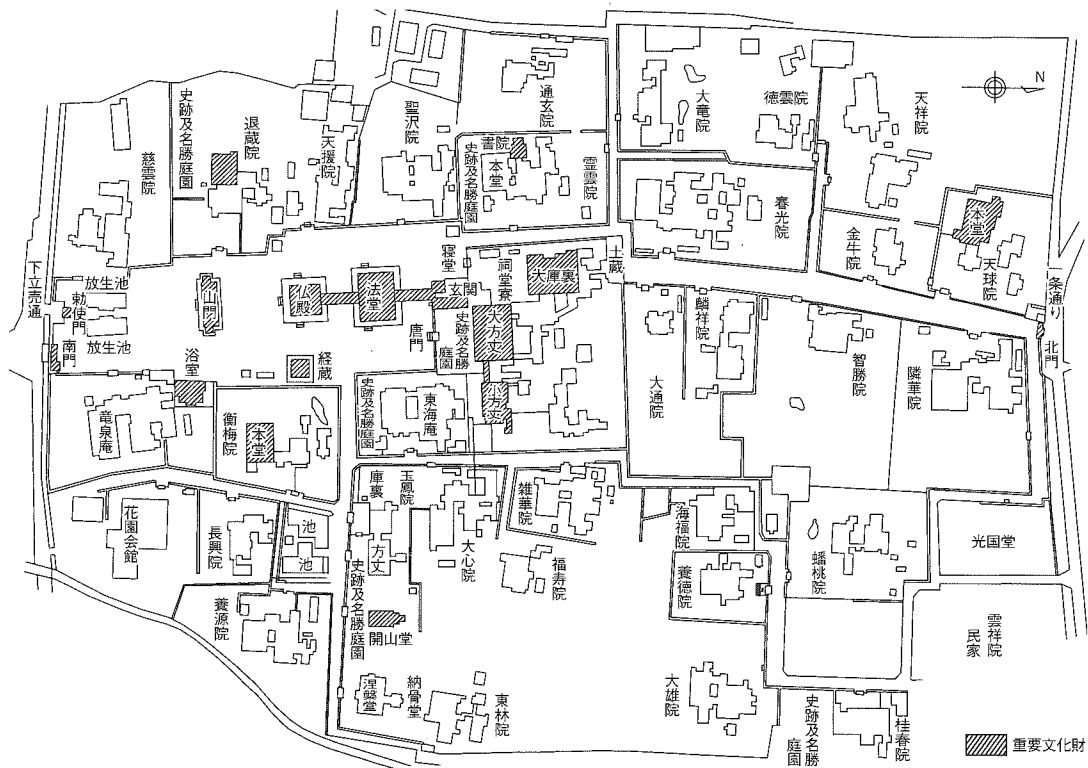
第1図 妙心寺境内略配置図

昭和55年7月24日の正午前後に、俄に京都周辺の一帯に雷鳴をともなった集中降雨があった。この時、妙心寺の塔頭、玉鳳院方丈の背面に接続している昭堂の東北隅から5mほど離れた杉の立木（高さ約18m、目通り約75cm）に落雷があつて、玉鳳院を初め大心院・東海庵などと、近接の建物に設置した自動火災報知設備に被害を生じた。

被害の状況 落雷のため爆裂した杉の立木は数メートルにわたり、樹皮が剥がれ雷衝撃による被害の激しさを物語っている。これによって被害を受けた玉鳳院など塔頭寺院の自動火災報知設備の機器を列挙すれば

- 1 杉の立木より東に約7m離れた祥雲殿霊屋に設備した、分布型感知器の保護箱が破壊したため、感知器が放出状態となり空気が切断、端子盤（5p）ヒューズ10本。
- 2 玉鳳院開山堂の端子盤（5p）ヒューズ10本切断。
- 3 大心院受信機内の電源ヒューズ切断。同下端子盤（20p）ヒューズ13本、方丈東南の床下端子盤（20p）ヒューズ20本と北西屋外端子盤（20p）ヒューズ22本がそれぞれ切断。空気の一部分に穴開け発生。
- 4 東海庵受信機下の端子盤（20p）ヒューズ19本切断。
- 5 小方丈の床下端子盤（50p）ヒューズ36本切断。

以上の被害を受けた。調査の結果、1の被害は、祥雲殿霊屋は正面一間。側面二間、こけら葺、入母屋造の禅宗様の建物で、内部天井および軒桁と木負に空気を配線して、分布型感知器を塀の腕木に取付けていた。従って落雷の際、衝撃によって塀の瓦が飛散して保護箱を破壊するとともに、空気を切断したものと判断された。空気の切断が二次的被害と判断された理由に

などが挙げられる。1から5の端子盤のヒューズ、電源ヒューズの切断は地下からの誘導

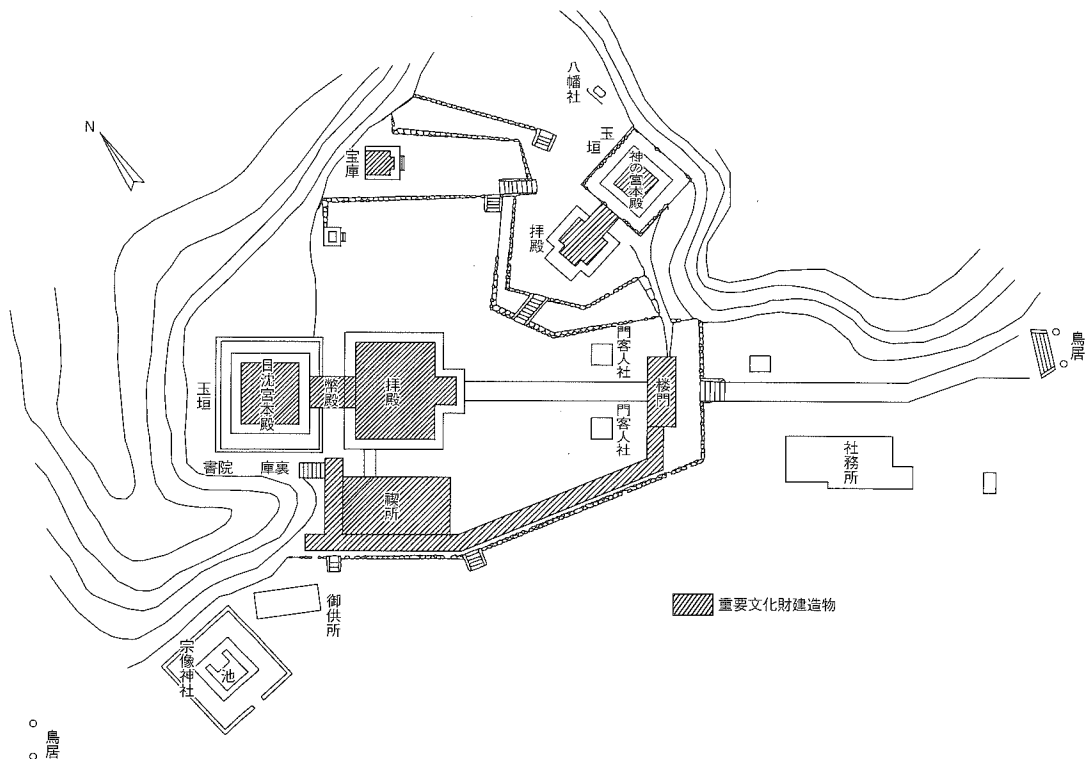
第3図 日御碕神社の配置図

このような状況下にある自動火災報知設備も御多分にもれず、分布型感知器の空気をはじめ鋼製の端子盤、特に蝶番が塩害によって錆付き、ひいては内部の端子さえ酸化している始末であった。

発信機・表示灯・地区音響装置その他附属品とともに、差動式分布型感知器・補償式スポット型感知器および定温式スポット型感知器など、適応性と機能について障害なく正常と判定されている。にも拘らず建物の軒廻り・床下や縁廻りに設置した差動式分布型感知器の空気管と、検出部との接続部11ヶ所、そして同空気管の各所が塩害により腐蝕して機能障害を生じ不良と報告されている。

前述のような場所に建つ社殿に昭和41年に設置した自動火災報知設備は、その後建物の軒廻りや床下および縁下など外部に取付けた差動式分布型感知器の検出部、特に受熱部の空気管が塩害によって、僅か数年で著しく酸化して不動作を生じ、その効力を充分に発揮するに至らなかった。また、建物の外部に取付く端子盤をはじめとした機器類にも酸化が目立つばかりか、電線の接続端子の一部などにも腐蝕が検出されるに至った。前述の通り建物の塗装の剥落、建物外部に取付く自動火災報知設備の機器の作動不能があり取替えた。ポンプ室の出入口扉・窓サッシなど塩害のため腐蝕していたので取替えた。どうやら建物内部の感知器が作動する程度であり、外部の警戒区域の早急な復旧と併せて、国庫補助事業にて自動火災報知設備の全面改修と、これを機会に能力低下した消火栓設備の加圧送水装置を取替えなど、全面的に整備改修工事を行い設備の充実を計った。
