平安神宮神苑の建築と大鳥居の修理工事について

主席研究員 藤本春樹／研究員 伊藤誠一郎

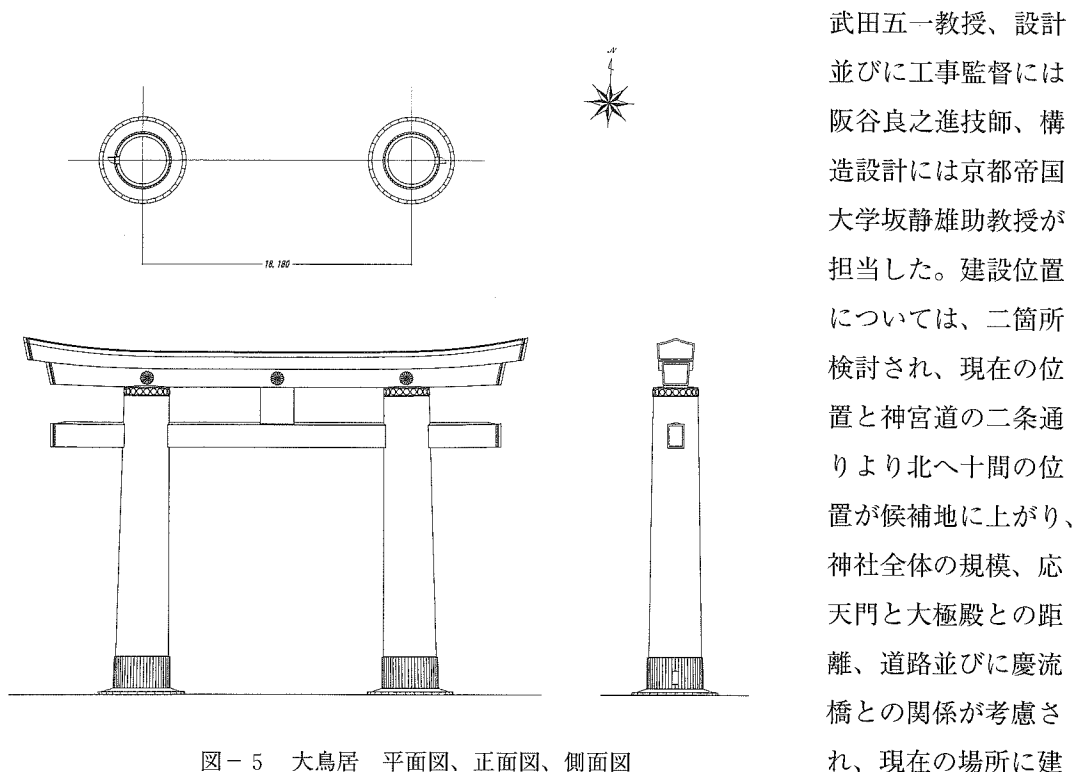
図-5 大鳥居 平面図、正面図、側面図

しかしながら近年、鳥居表面に塗られている塗料の劣化が進み、モルタル塗りに亀裂が目立ってきたため、平成11年（1999）8月に現状調査が実施された。調査の結果、剥落したモルタル片が鳥居下を通る道路や歩道に落下する恐れがあることが判明、早急に修理を行う状況にあった。

修理工事では、鉄筋コンクリート造の柱の亀裂箇所にはエポキシ樹脂を注入し、フッ素樹脂塗装を行った。また、鉄骨造モルタル塗りの貫、額束、島木及び笠木は、表面の亀裂補修を行い、全面に炭素繊維シートを張り、その上にフッ素樹脂塗料を塗った。柱脚元の袴石は、割れや雨水の浸入により汚れが目立っていたために全て取り外し、清掃、補修及び一部取り替えを行った。取り付け方法は、在来に倣いモルタル詰めを行い、新たにステンレスの金物を用いた併用工法とした。笠木屋根は、昭和36年(1961)の台風の被害の後、応急的に葺かれた波型スレートを撤去し、硬質木片セメント板を張り、モルタル面と同様に炭素繊維シートを張り、フッ素樹脂塗料を塗った。木口等に取り付いている銕金物は、昭和35年(1960)の修理工事以来、44年ぶりに金箔を押し直し、表面保護のためにフッ素樹脂クリアを塗った。内部は、鉄骨の腐食が著しい箇所には補強の鉄骨を取り付け、鉄骨面全てに錆止め塗料を塗り、コンクリート、モルタル面には表面劣化防止剤を塗布した。また、今回の工事では、笠木上に避雷設備を新たに設置した。
