寂光院本堂の復原

研究員 延原隆司

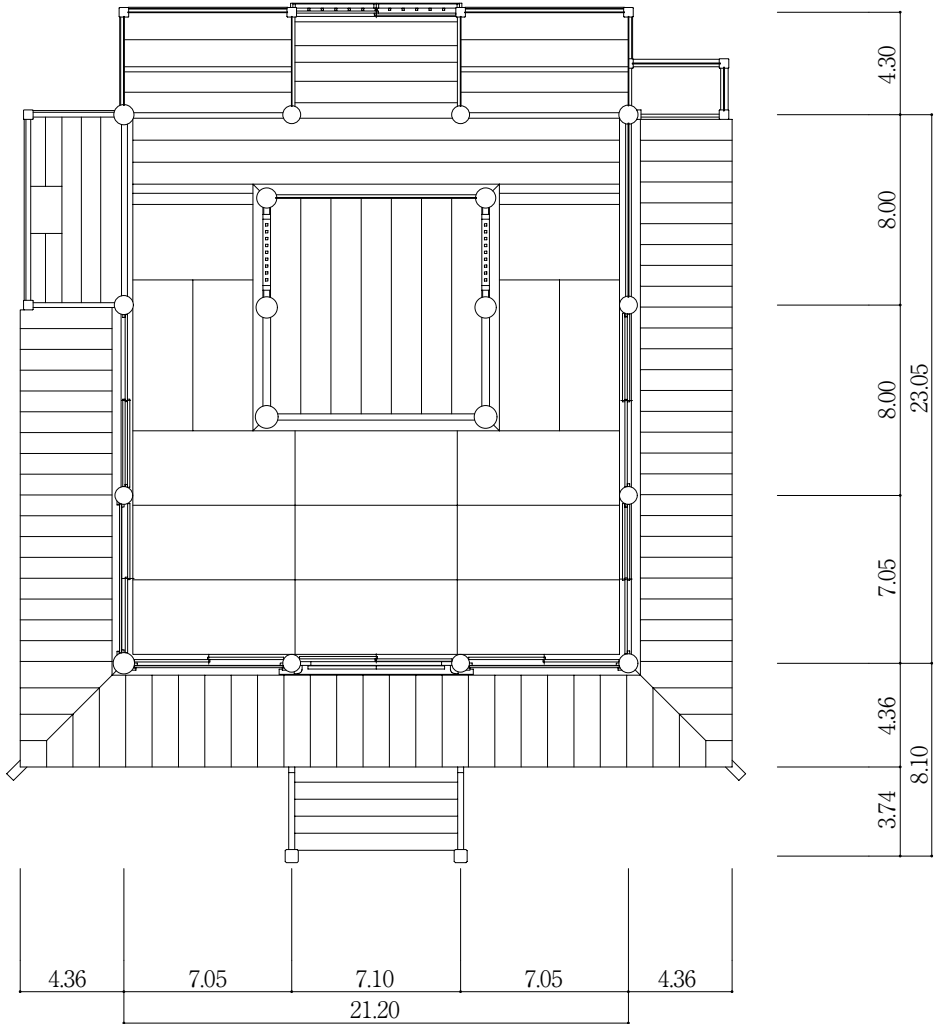
図5 竣工平面図

柱間寸法の決定については、焼け残って実測可能な頭貫・軒桁・足固貫など、長尺物の軸部材を実測して端数整理を行い、第4図に示す通りとした。内陣を構成する各面の柱間寸法は、実測結果からみてほぼ等間の方一間平面と考えられ、その平均値は桁行、梁行とも9.2尺と算出された。但し、梁行には中間に後補の柱が建てられて二間になっており、奥の間は花頭窓が嵌め込まれた板壁に改築されていた。後補の柱は杉材（当初材は檜）

で、長さも後から挿入されたために脚部・頂部とも短く、頂部は内陣内法長押下の無目を輪薙ぎ込みに納めていた。今回の復原は焼失前の状態に戻すことであったので、内陣平面はこれらに倣い桁行一間、梁行二間の平面とした。また、本堂背面と北西隅に位牌壇が増築されていたが、これらについても復原することとした。

側通りの柱間寸法は、正面桁行の中ノ間を7.1尺、両脇間を7.05尺とし、梁行を正面より第1間を7.05尺、第2～3間を8.0尺としていた。正面中ノ間

と脇間の5分の違いが、施工誤差であったかどうかは不明である。
