舞鶴市指定文化財

旧舞鶴鎮守府兵器廠弾丸庫並小銃庫の整備工事について

主席研究員 井上年和／助手 古莊貴也

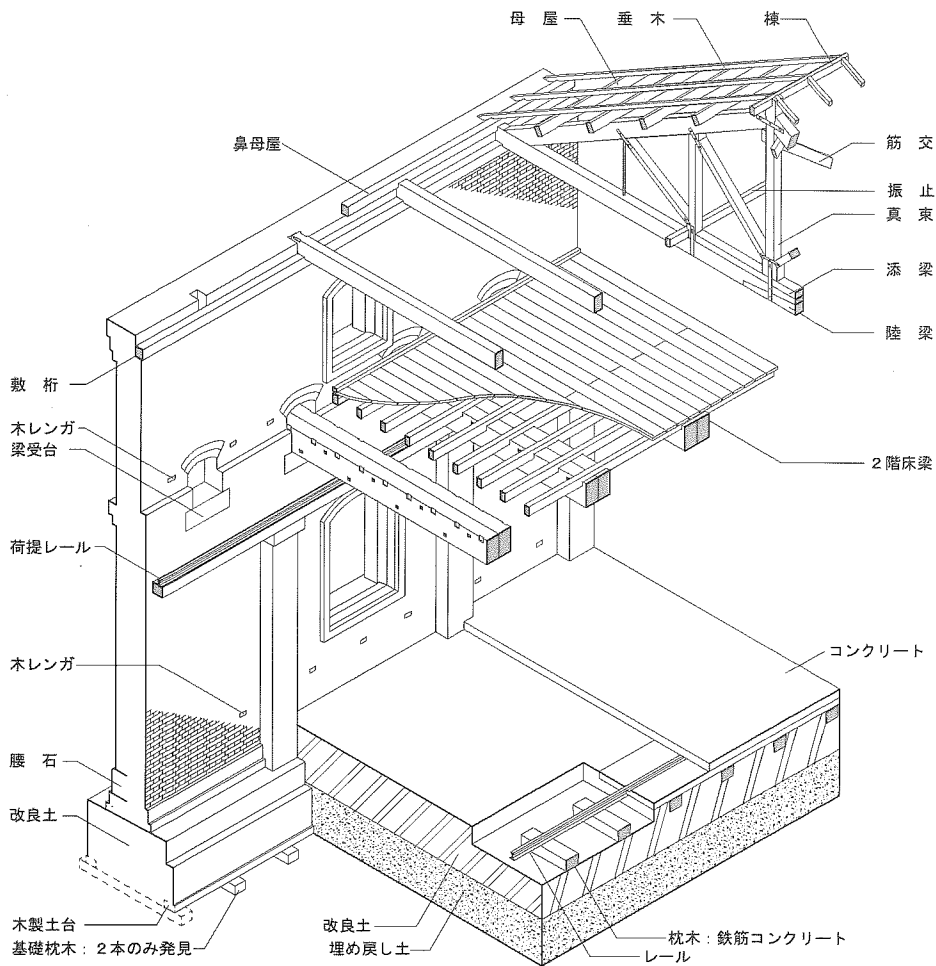
図3 架構図（修理前）

床組み・床 1階床は、当初の仕様書及び設計図では床が見られるが、現在はコンクリート土間のみとなる。2階床梁は2本1組で合わせ梁とし千鳥にボルトで締め付け、支承部はレンガ壁に大入とし、受石で受ける。合わせ梁の接触面は凹型に欠き込み、中を空洞とする。

屋根 垂木に野地板を貼り、土居葺、杉皮の順に葺く。杉皮の上には後世にルーフィングを葺き、その上に木製棧を釘留し、上にスレートを敷く。ルーフィングとスレートは同時代のもので、杉皮、土居葺は当初の仕様書にも記述があり、解体調査においても当初のものと確認できた。

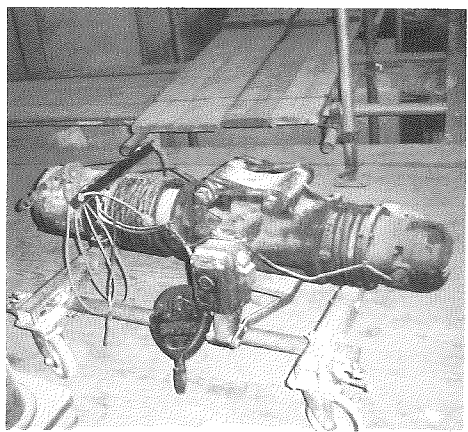
写9 電動荷揚機

- ・荷提レール…内控柱頂部に木製の土台を乗せ、鉄製レールを敷く。レールは鋼材、側面にメーカー等を示す刻印「F. KRUPP. 88. ESSEN. GERMANY」を刻む。ドイツ、エッセンのレール会社、クルップ社と思われる。レールは木製土台に釘止する。控柱の間はレンガ壁に取り付けた持送り金物で支える。
- ・電動荷揚機…2階荷揚口の中央・北の2箇所の上部に、500kg用電動荷揚機（日立）が設置

されており、トラス間に渡した鉄骨に掛けられていた。スイッチは本体のスイッチに紐を掛けて下に垂らし、円盤状の鉄板とつないで下で操作できるようにする。円盤状の鉄板には「揚」「卸」の文字を陽鋳する。
