鹿苑寺方丈修理工事について

主席研究員 井上 年和

鹿苑寺では、平成17年4月から平成19年10月にかけて方丈の解体修理を行った。ここでは、その工事内容について報告を行う。

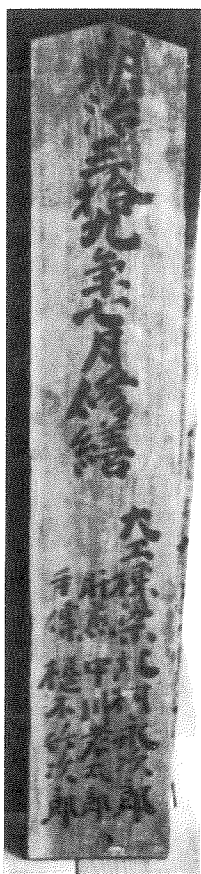
写真2
明治39年
棟札

その後は、明治39年には縁廻りの補修、昭和23～24年には床組の補修、昭和30～31年には小屋組・軒廻りの補修がそれぞれ行われている。

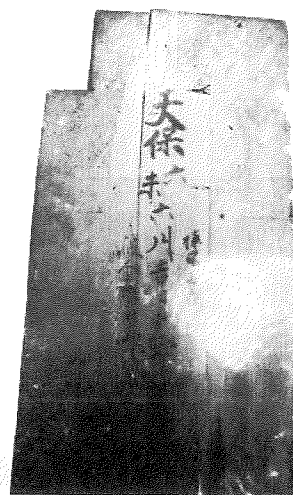
写真5 妻裏板墨書

当方丈は「鹿苑寺由緒書」及び小屋裏に保存されていた棟札から延宝6年（1678）の建立と考えられていたが、小屋裏内に「天保六年」銘の木連格子裏板が残り、この裏板と他の古部材が同時代と認められることや、屋根の獅子口からも天保六年及び七年の銘が見られること、また、仏壇下に19世紀前半とみられる地鎮遺構が検出されたこと等を鑑みると、この時期の改修は大規模なものであったことが伺える。

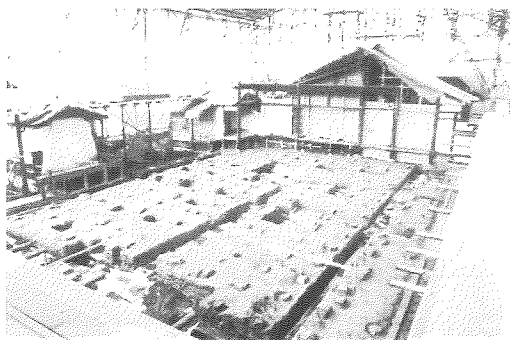
写真12 発掘調査状況

発掘調査は財団法人京都市埋蔵文化財研究所により実施された。その結果、現在の地表面は延宝期に盛土して造営されたが、表面の叩き面はほとんど取り外され、束石の据え替えが数度見られることが確認された。また、仏壇下には19世紀前半とみられる地鎮遺構が検出された。

慶長期の前身の方丈とみられる東西建物跡などの遺構も検出され、室町時代の二時期の遺構面も部分的に検出された。

地盤調査の結果、方丈西側の地耐力が不足していたため、南西隅の一部に鉄筋コンクリート製の耐圧板を設置し、他の箇所は埋め戻しの上充分転圧を行い、表面は叩き仕上げとした。
