京都大学文学部陳列館改修工事

室長 鴨 昌和／研究員 古莊 貴也

1、建造物概要

2、工事概要

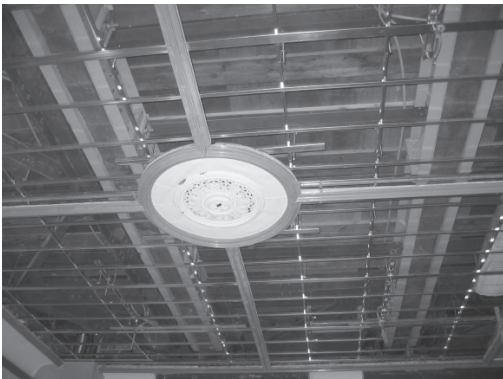
写真 2.5 天井下地

2階天井は鉄骨補強を行うため、木製天井、正面大階段の天井を除き全て解体した。復旧は軽量形鋼下地に石膏プラスターボード張、合成樹脂エマルジョンペイント塗装とし、天井飾り・格縁・天井点検孔は復旧した。2階は天井の上に断熱材(グラスウール系断熱材)を敷いた。

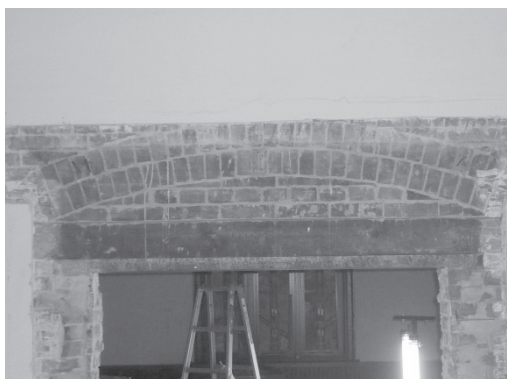
- ・内部扉（第2共同ゼミ室） 開口部は上部にマグサを掛け、その上に円弧アーチを掛け、マグサとの間は平積で埋めていた。マグサの長さは開口部より煉瓦1枚程度両側に長く取っていた。円弧アーチの幅は開口部より少し広く、マグサ長さと同じであった。（写真3.3）
- ・1階窓 開口部の上部は水平であった。上述と同様に円弧アーチ、アーチ下の平積が確認できたが、マグサの状態は確認できなかった。窓上部に2階大引がかかる場合はアーチの上に鉄骨を渡し、床梁を受けていた。（図3.1）

写真 3.3 第2共同ゼミ室部屋境アーチ

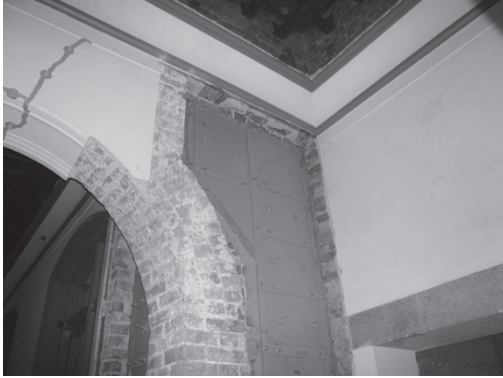
写真 3.4 廊下仕切アーチ

- ・廊下上部の仕切 小口3丁積、幅1枚半の半円アーチであった。(写真3.4)
- ・部屋間仕切(1階暗室) 間仕切壁下部に、部屋の梁間をアーチ幅とする大幅の円弧アーチを掛けていた。小口2丁積とし、アーチ下は平積で埋めていた。(写真3.5)

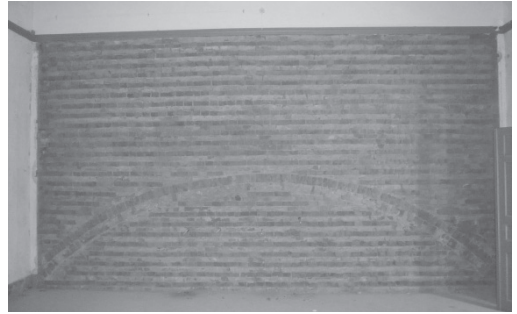
写真 3.5 1階暗室間仕切り壁アーチ

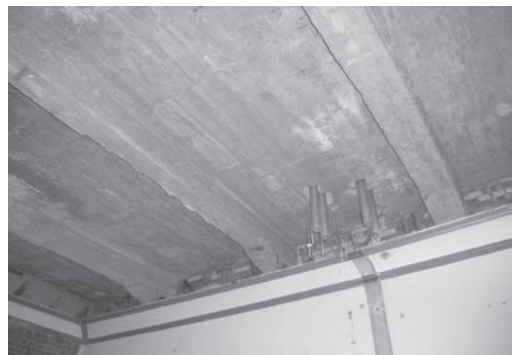
部屋内部の床組の構造は、大引と根太で構成され、壁際は迫出した煉瓦の上に大引、根太掛が載り、内部は礎石に束立てであった。2階床組みは大引と根太で構成され、床梁は煉瓦壁に大入となり、レンガに積込んだ石で受けていた。2階では大正12、14年建築部分(東棟北側、地理資料閲覧室、教員室1-5、2-8、便所、会議室1-1、便所)の床組は鉄筋コンクリート梁・スラブであり、梁は木製梁と同様に煉瓦壁に大入であった。また、大正12年建築部分は梁間方向のみの床組だが、大正14年建築部分では梁間、桁行方向と格子状の床組であった。

写真 3.7 鉄筋コンクリート梁
(大正12年建築部分)

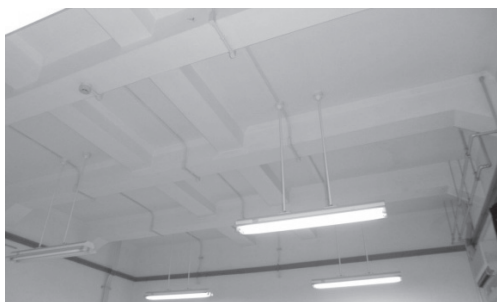
写真 3.8 鉄筋コンクリート梁
(大正14年建築部分)

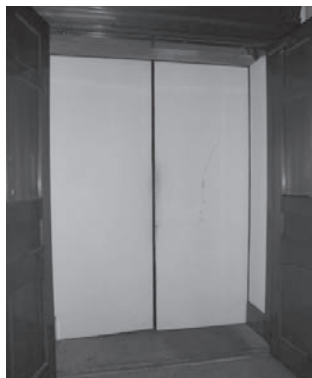
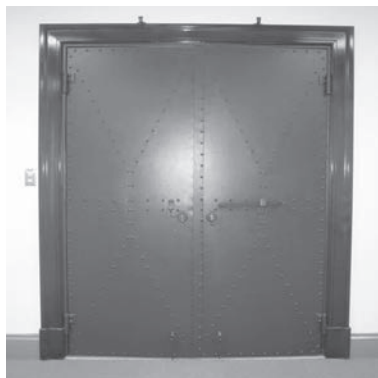
扉は一般に木製框戸、一部鋼製防火扉であった。2階古文書室・書庫境では、二重扉となっており、古文書室側は両開き鋼製防火扉、反対の書庫側は木製両開框戸であった。書庫側は石製^{マグサ}とし、仕上に木製枠が取付いていた。鋼製防火扉は室内側をリベット止め、裏側は漆喰塗であり、室内側に打掛金物、煽り止めが付いていた。

写真 3.10 1階古文書室・書庫境鋼製防火扉の裏面 (2階から移設)

写真 3.11 同左の表面 (2階から移設)

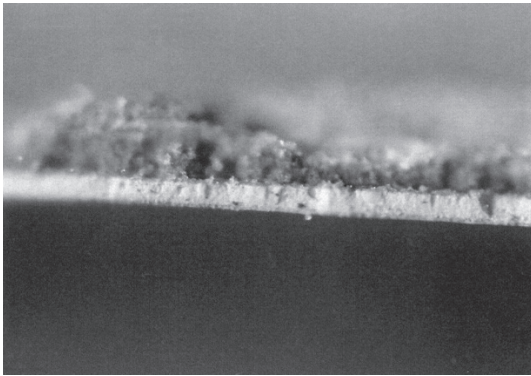
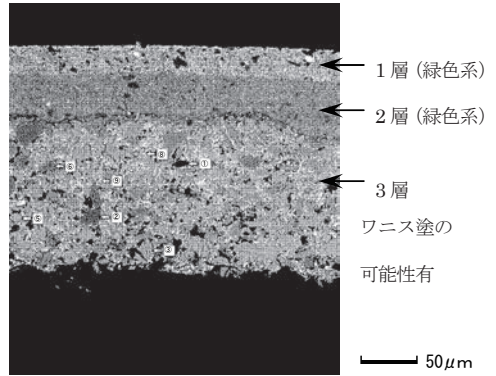
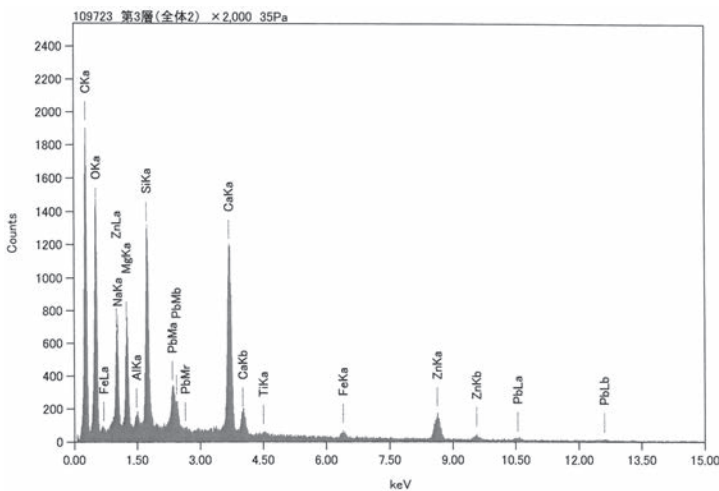
(iv) 考察：調査結果によると、塗装膜が3層確認でき、塗り替えられた時期は不明であるが、建築当時から2回塗り替えられていると考えられる。

第1層（現在の色）、第2層は緑色系、第3層（建設当時）は灰色系の色と推察される。ただ、第3層は塗膜層としては層が厚く、塗装の上に不純物（埃等）の付着ではないかと考えられる。

写真 3.12 断面撮影

写真 3.13 成分解析

図 3.2 第3層のX線スペクトル

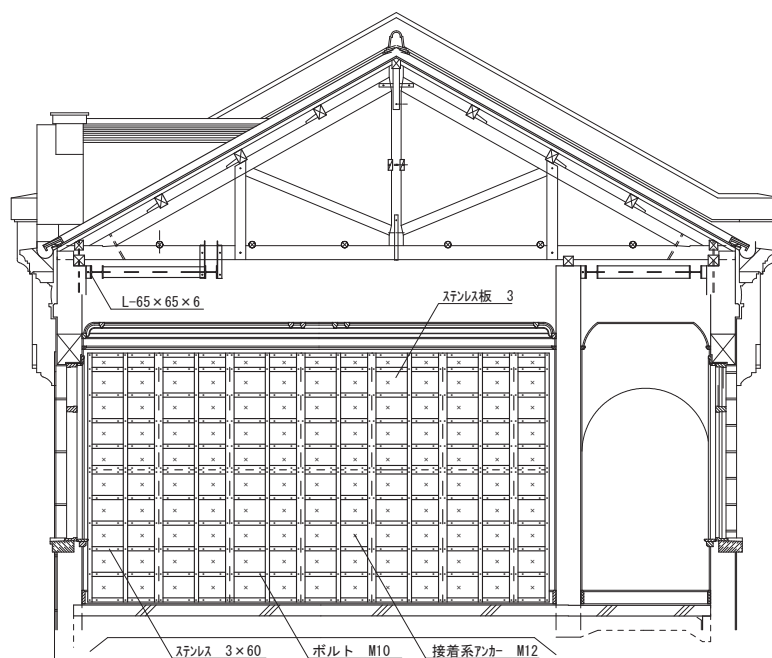
図 4.1 ステンレス鋼板張付詳細図(2階壁面) S=1/100

壁との隙間には、鋼板との密着性を高めるためにグラウトを注入した。2階部屋間仕切は、煉瓦壁表面の漆喰のみはつり、鋼板を取付けた。

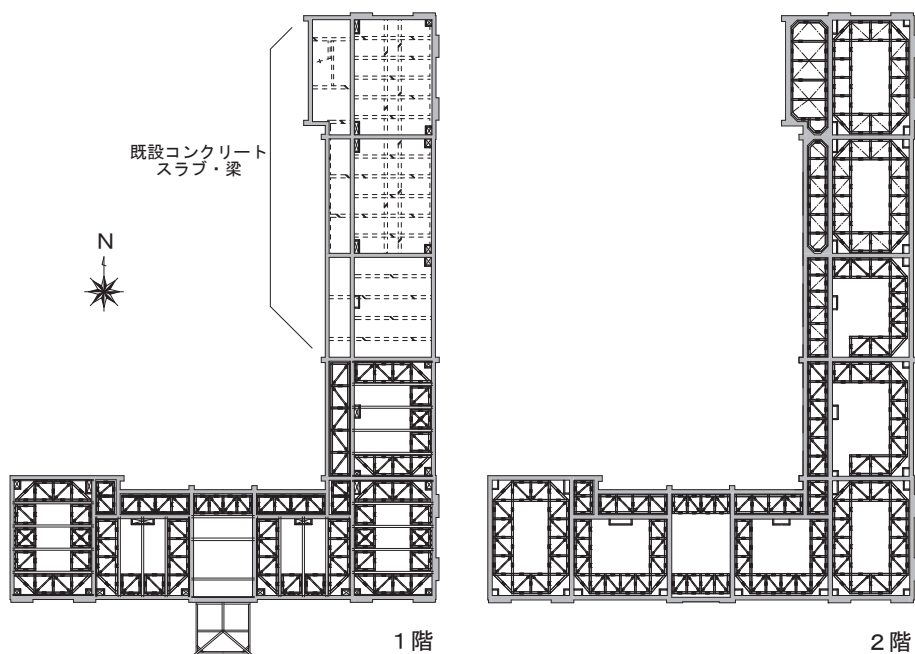
図 4.2 鉄骨水平ブレース取付配置図

階天井裏ではトラスの陸梁から吊下げた。
