旧池田屋敷長屋門保存修理工事について

主席研究員 延原 隆司

彦根市指定文化財旧池田屋敷長屋門は、平成21年3月から平成23年7月に掛けて彦根市により保存修理工事が行われた。

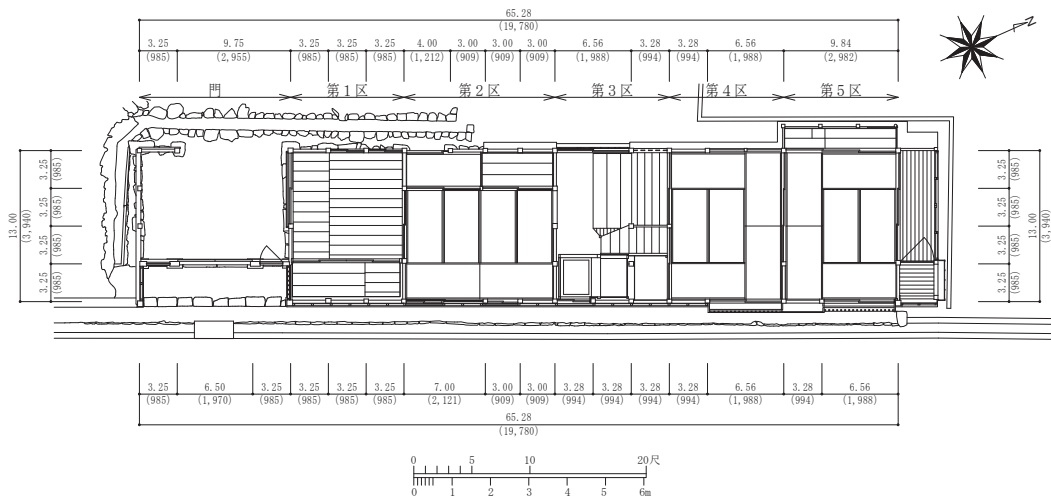
図5 修理前 平面図

長屋門ではかつてその母屋であった所にアパートが建ち、前面を市道、残りの3方をアパートの敷地が取り囲む状態になっていた。市道は道路舗装が行われる度に嵩上げされ、アパートの敷地でも長屋門の足元の地盤より15cm以上高いレベルに整地舗装されており、雨水や土砂が容赦なく長屋門の足元に流れ込み、柱根が土砂に埋まった状態にある柱も見られた。さらに床下の通気が悪く、地下水位も高いことから常に湿潤な環境にあり、土台や柱根の腐朽が著しかった。解体直前の柱の最大傾斜は1/18あり、目視でも危険と思える程の傾斜であった。初めて長屋門を視察したのは平成18年頃であったが、訪れる度に傾斜が進み、いつ倒壊してもおかしくない状態にまで傾斜が進行していった。

解体して驚いたのは、門廻りを除く柱の脚部が腐朽し礎石に載っていないものや根継材が外れかけているもの等が多数見られ、僅かに残った健全な柱と土壁でかろうじて自立している状態であったことである。しかも、正面の大壁は元の土壁の上に木摺り板を打付け、モルタルを重ねて漆喰仕上げとしており、片側の柱通りにかかなりの荷重が偏って負荷されていた。壁土を全て取解き、軸組があらわになると、よくこの状態で自立していたと思える程の状態、修理の開始がこれ以上遅延していたら少しの地震で倒壊していただろうと思われた。軸部に残る改変の痕跡調査はじっくり行いたい、壁を解体したことにより建物を支持する要素が減り、手で少し押すだけでも軸部に揺れを感じられる程に動くため、柱根の腐朽箇所には枕木を差込む等の応急的な保全処置を取りながら、すばやく綿密な調査が要求される状態であった。平日の調査を終えて週末を迎える度、週明けには倒壊しているのではないかと気が気では無かった。

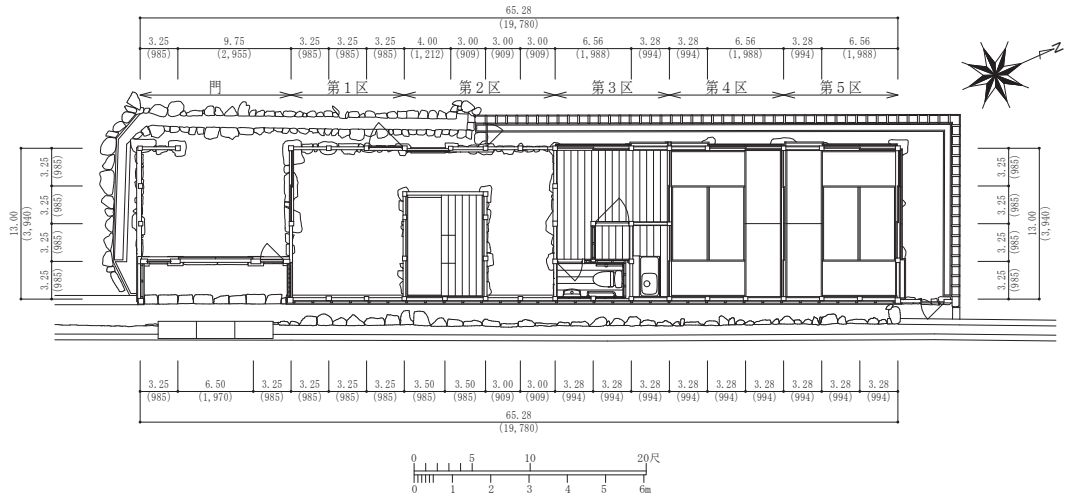
図11 竣工 平面図

長屋門は門と5区画に区画（図11）されており、もともとはそれぞれ外側（西側）から出入りするようになっていたと思われる。前述の様な敷地の都合で今回の修理では、門から第5区まで室内で移動出来るように変更したが、本来は門と第1区間、第1区と第2区間、第2区と第3区間には開口部が無かったと思われる。但し、度重なる改築の過程で、これらの区画間にも何度か開口が開いたり閉じたりした様で、敷・鴨居の仕口痕がそこかしこに見られた。第3区周囲の柱には年代不詳の仕口痕が多く見られ、床が取られて土間になり、廊下を押入に改築し、再び廊下へ戻す等、第3区の改築は目まぐるしい。他の区画でも多かれ少なかれ改築は繰り返されているが、明治以降の工事と思われるものが多く、時間の流れを把握し易い改築であったが、第3区に関しては当初建築されて以降比較的時間もない時期から改築が行われていたと思われる。今回の修理では、当初床と天井が張られていたことが確認出来たが、改築が多く原形が推測しきれない状態であったので、公開活用の為の施設をこの区画に集中することとし、便所・物入・流し台等を新たに整備した。

第1区と第2区の壁、土居葺・竹小舞下面は非常に激しく煤けていた。^{ちゅうげん}仲間が第1区に住まいし、ここで煮炊きをしていたのであろうか。第2区も同様に煤けており、この区画も馬屋ではなく、^{ちゅうげん}仲間が住まいした時期があったのかもしれない。

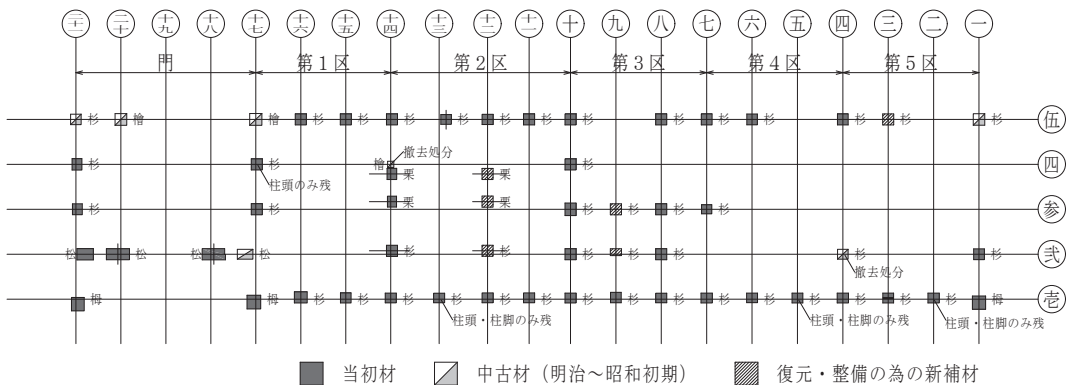
図12 柱材種分布図

長屋門の主な構成部材は、杉と松であった。柱は部屋毎の等級分けが明確で、基本的には杉丸太を使用しているが、床を張る第3区～第5区は面皮柱とし、第1区～第2区は雑木の様な丸太を必要に応じて^{ちゅうな はつ}斬で斫りとって面を付けていた。また、四隅の柱は^{とが}枹材、馬繋ぎの柱には栗材を配置するなど構造的な配慮もなされていた。門の鏡柱は大断面のため、松材が用いられていた。

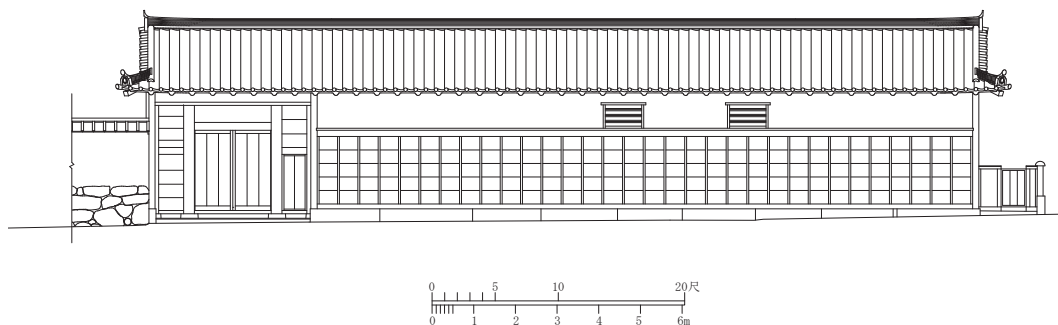
図13 修理後 東立面図

修理後の長屋門の外観は、白漆喰塗の壁・軒・妻、こげ茶色に古色塗りした下見板張りの腰壁、いぶし銀の瓦屋根からなる。修理前とほぼ同じ色彩に仕上げた。彦根市は景観計画を積極的に実施しており、尾末町を始め外堀に面した街並みを規模や色彩等を細かく規制することで統一感のある姿に揃えようとしている。長屋門は景観上一級の立地と言える場所にあり、長年の固定されたイメージがあることもあり、文化財の復元とは別の次元の考え方も要求された。

実は調査の結果、長屋門は当初壁を中塗りで仕上げ、木部は弁柄塗りとしていたことが判った。語弊を恐れず言えば、少し艶っぽい感じの姿であった。しかしながら、協議の結果前述の通り色彩に関する当初への復元は行わなかった。

弁柄塗は明治・大正期と思われる修理までは踏襲されており、昭和に入ってから行われなくなったようで、漆喰で仕上げられたのもこの時期ではないかと思われた。
