草津宿本陣隣接建物の来歴について

研究員 辻 良平

当協会は、平成23年度より国庫補助事業として行われている草津宿本陣長屋ほか2棟の保存修理工事の設計監理に携わっていることもあり、平成24年度に草津市から委託を受けて、この隣接建物の歴史的な来歴を明らかにするための調査を実施した。本稿は、その調査の内容の報告である。

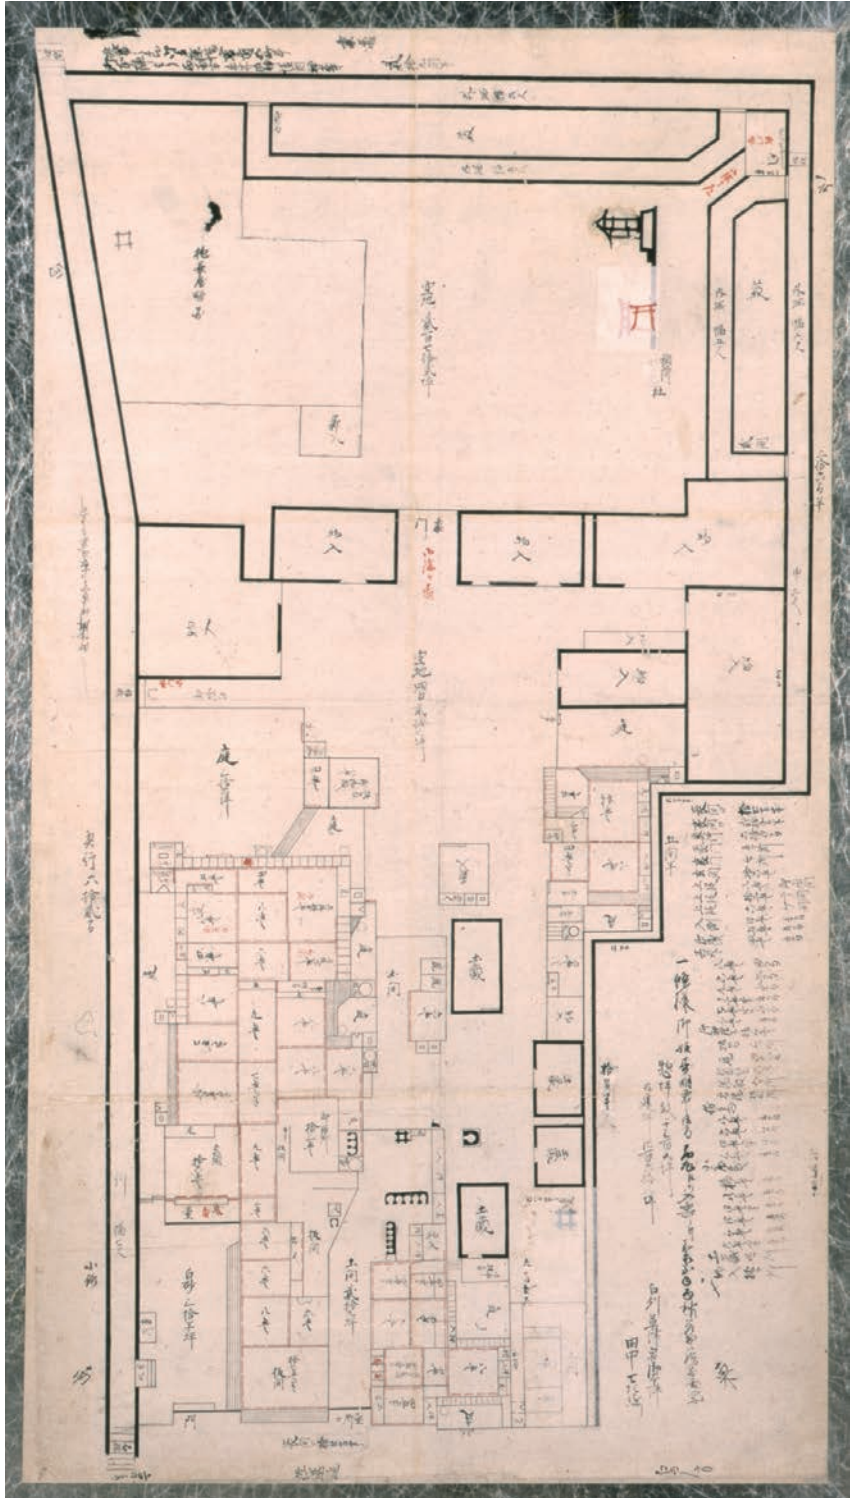
図8 「嘉永二年屋敷絵図」(全体)

嘉永二年（1849）年に作成された本陣全体の屋敷図（図8）では、今回調査を実施した建物が建つ敷地部分に薄紙が貼られており、この時期に、当該敷地が何らかの理由で本陣の敷地から切り離されたことが推定される。

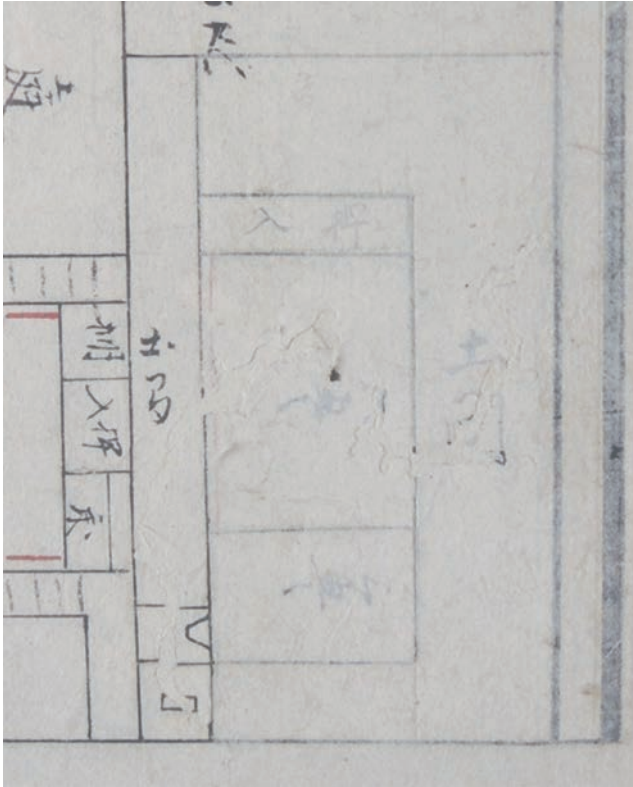
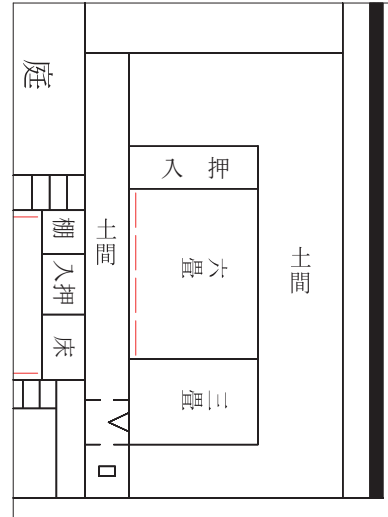
図9 「嘉永二年屋敷絵図」(前身建物部分)

さて、当該敷地に描かれている建物（図9）は、三畳間（一間半×一間）、六畳間（一間半×二間）、押入（絵図の比率では奥行き半間）の3室からなる。また、六畳間の本陣側に描かれている赤い点線は建具を示しているため、この建物は本陣側が出入口であったことがわかる。以上の点から、「嘉永二年屋敷絵図」の当該敷地に描かれた建物は、調査建物とは無関係の前身建物と見るのが妥当である。

前身建物は、本陣本体における「勝手向」と呼ばれるゾーンと土間を介して繋がっている。「勝手向」とは、台所をはじめ、本陣の内事のための機能を持つゾーンである。また、前身建物の脇には便所が設けられている。これらのことから、前身建物は「勝手向」における控室のような用途であったと考えられる。

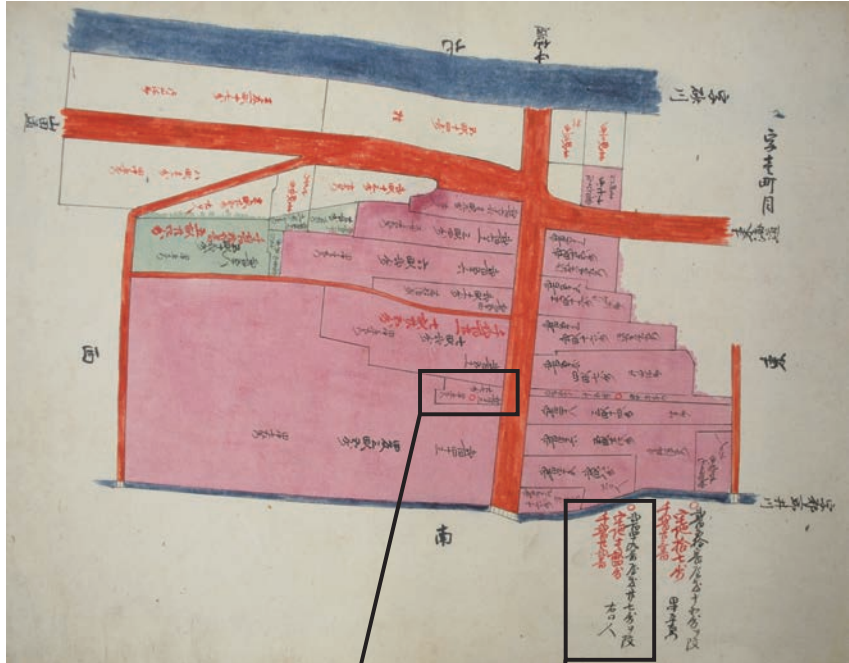
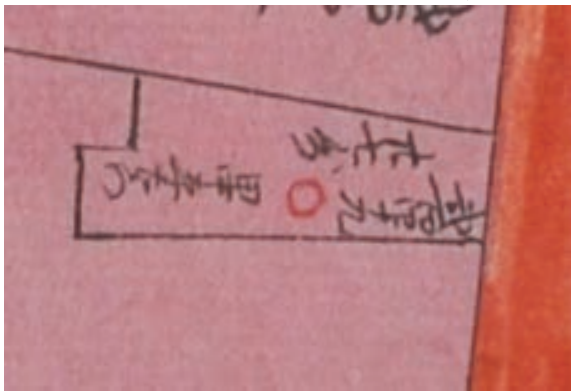
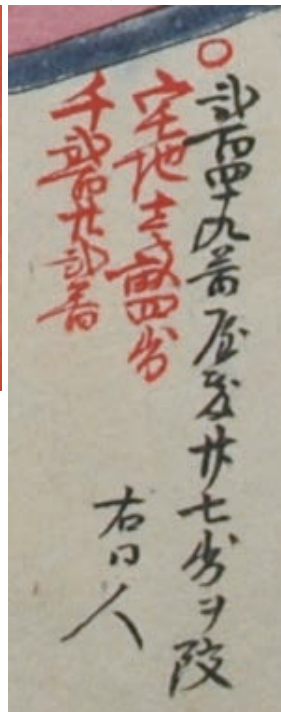
図10 「草津村切絵図」

明治六年(1873)に作成された「草津村切絵図」(図10)と、明治九年(1876)ごろに作成された「草津村総絵図」(図11)の両史料は、調査建物の建つ敷地の拡張の様子を明瞭に示す。まず、「草津村切絵図」では当該敷地は「廿七歩」(約89.1m²)と記されているが、脚注として「壺畝四歩」(約112.2m²)に改められたことも記されており、絵図作成から近い時期に敷地の拡張があったことが推定される。これを裏付けるように、「草津村総絵図」では、敷地が西に拡張されているとともに、南側がやや入り組んだ形状に変更されたことが図化されている。

式百四十九 ○ 田中平右衛門
廿七步

式百四十九番屋敷廿七步ヲ改
宅地壹畝四步
千貳百廿貳番
右口人

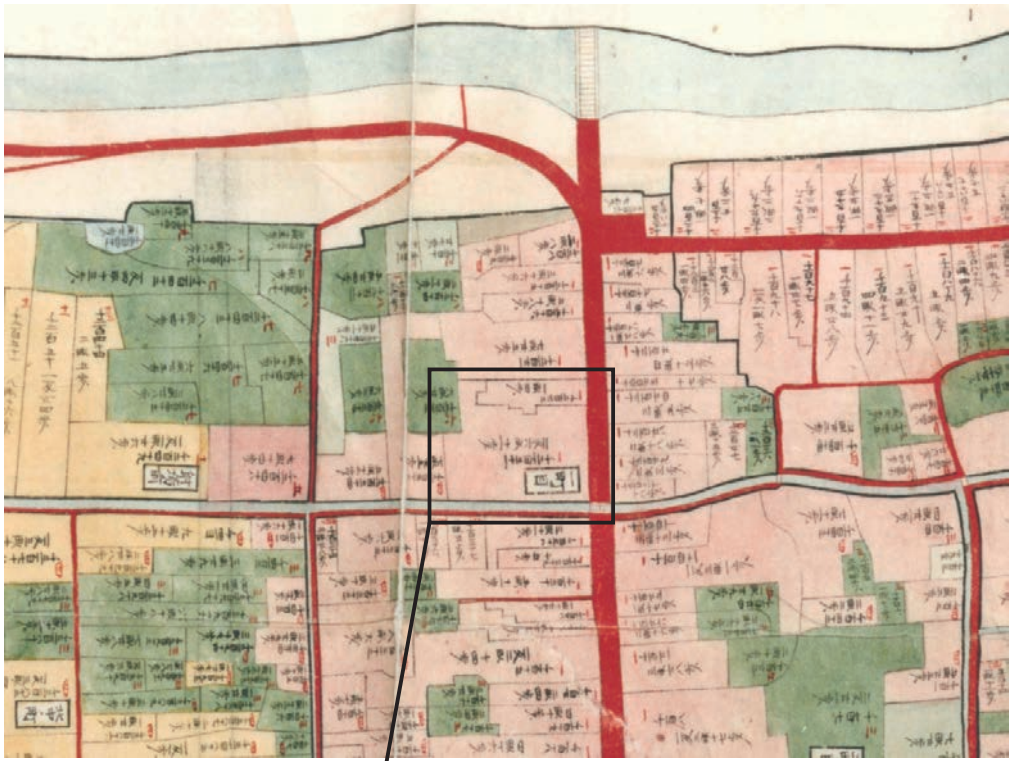
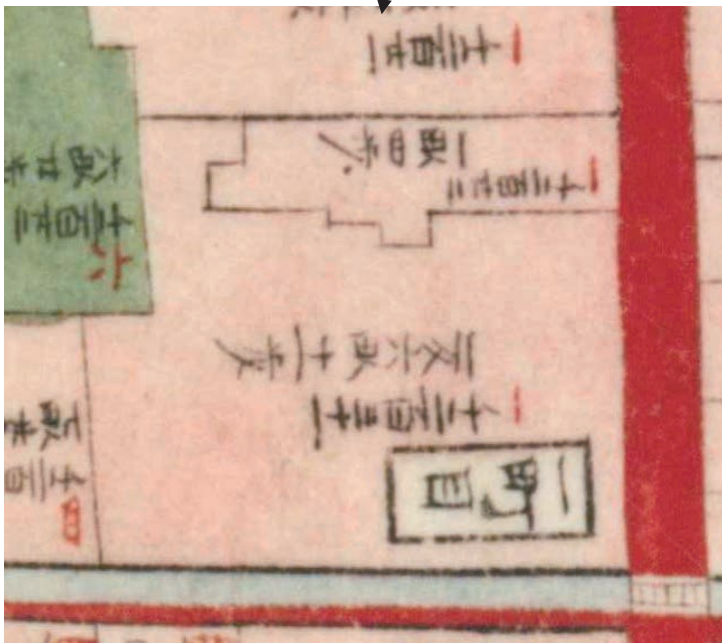
図11 「草津村総絵図」

この「草津村総絵図」に描かれた明治九年ごろの敷地は現状と一致するので、建物の形式や部材の経年の度合いから見ても、この時期に調査建物が建設された可能性は高いと思われる。

千二百廿二
一畝四步

南側の「九」通から「十二」通の張り出しは、「草津村総絵図」（図11）に描かれた敷地形状から判断して、当初から存在したものと見られるが、用途は明らかでない。本復原案では押入と推定している。

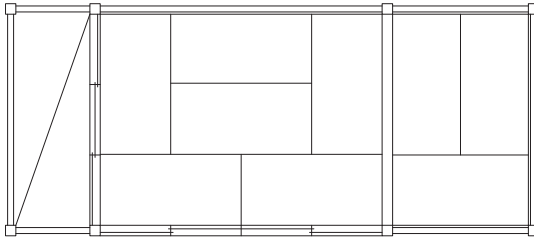
図13 前身建物平面図

前身建物は「嘉永二年屋敷絵図」に描かれている建物である。
