建仁寺大鐘楼保存修理工事について

主席研究員 藤本 春樹

京都府指定有形文化財建仁寺大鐘楼は、平成22年5月から平成23年1月にかけて、大本山建仁寺開山栄西禪師八百年大遠諱記念事業の一環として保存修理工事が行われた。

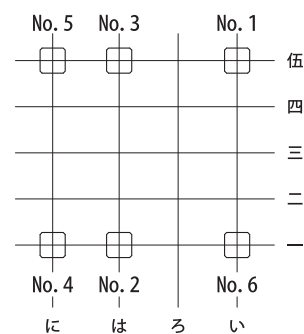
図13 資料位置図

以上、年代測定の結果としては、6 点のうち 4 点の年輪年代が確定したことになる。このなかで、大鐘楼の創建年代に関連する年輪年代として重要な柱材は、No. 6（南東隅）の 1590年 + α 層の年代値である。この柱材は、辺材が完全に失われているので、外周部の年輪が 0.5mm 前後で推移した場合には、辺材部に占める平均年輪数として 50 層～60 層を加算することになる。したがって、柱材の伐採年代は 1590年 + (50 層～60 層) となり、1600 年代の半ば頃まで下ることを想定しなければならない。しかし、辺材部の年輪幅が比較的広く、1 mm 以上で推移した場合には、辺材部の年輪数は少なく 30 層前後を示すこともある。No. 6 の柱材の辺材部に近い年輪
