史跡草津宿本陣（長屋ほか2棟）保存修理工事について

研究員 辻 良平

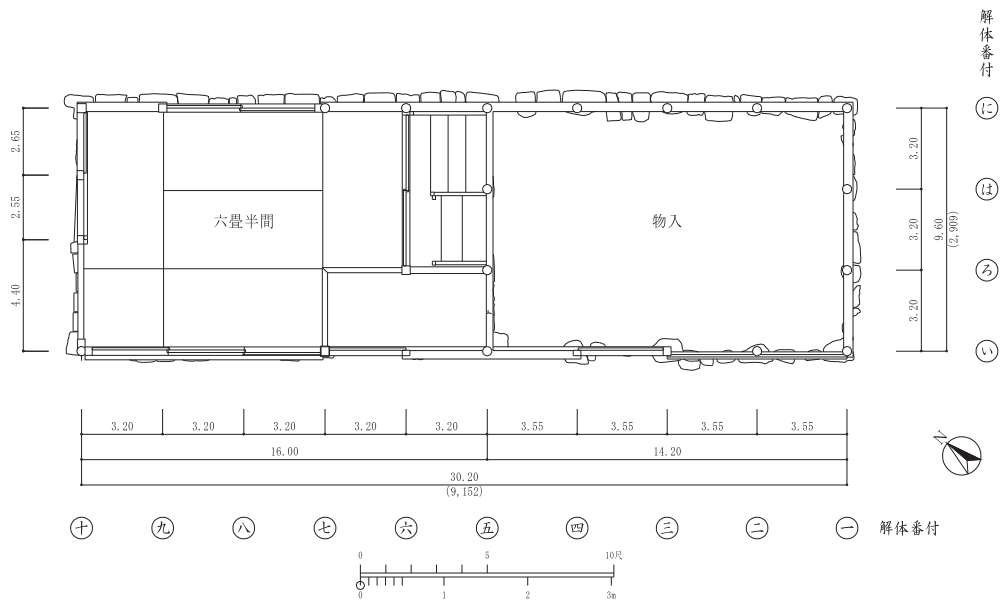
図2 長屋 修理前 平面図

まず図2の解体番付でいうところの「十通」（以降、番付は特記しない限り解体番付を表す。図2参照）の周辺、つまり湯屋の撤去という改造をまさに受けた部分は、他の部分と顕著に様子が異なっていた。

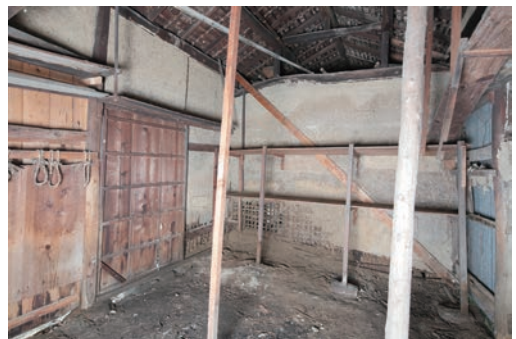
図6 長屋 修理前 物入
(東側から西側を見る)

土壁は全般的に劣化が進んでいたが、特に物入側では過半が崩れ落ちており、波型鉄板などで破損部を覆っているような状況であった。

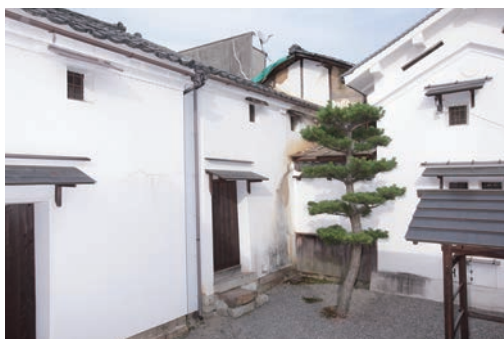
図8 土蔵1 修理前 正面
(写真中央)

土蔵1、土蔵3は長屋修理工事の過程で破損が明らかになったという経緯もあり、軸部の解体は行わず、屋根替及び部分修理とした。しかしながら、実際に修理を進めていくと、長屋同様の地盤の軟弱さから、特に土蔵1の不同沈下は予想以上で、最も高い箇所と低い箇所では16cm程度の高低差が生じていた。このため、当初の予定を変更し、土蔵1のみ、沈下の著しい北側及び両側面の半ばまで壁を解体し、揚屋工事を行い、柱の不陸を調整することとした。

木工事 土蔵1は北面の柱の沈下が甚だしかったため揚屋工事を行い、柱の取替や根継等を施し不陸を調整しつつ組立てた。その他解体範囲において破損の著しい部材の取替又は繕いを行った。土蔵3は解体範囲において破損の著しい部材の取替又は繕いを行った。

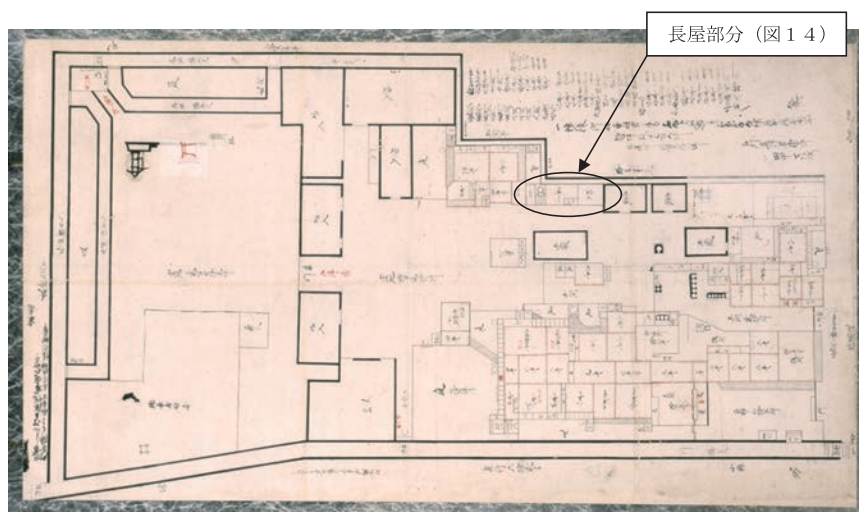
図13 嘉永二年屋敷絵図（全体）

また、押入を構成する柱や方立は明らかに後補材であった。これは、嘉永二年（1849）に作成された本陣の屋敷図（「嘉永二年屋敷絵図」）の当該居室部分に「六畳半」と記載されていることとも符合するので（図13、図14）、現状の押入部分は、当初は畳敷の居室の一部であったことが分かった。
