旧緒方洪庵住宅（適塾）の耐震改修工事について

主任研究員 井上年和／研究員 守屋友貴

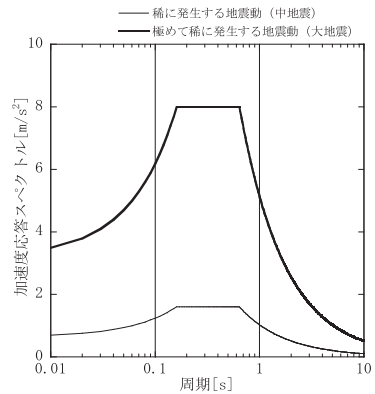
図8 解放工学的基盤上の加速度応答スペクトル ($h = 0.05$)

○解放工学的基盤で与えられる $h = 5\%$ における加速度応答スペクトル（図8）を表層地盤による加速度増幅率（略算法の第2種地盤の値）を用いて地表面まで増幅させた。

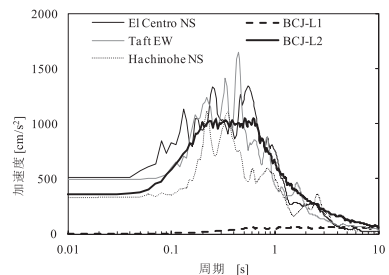
図9 入力地震動の加速度応答スペクトル ($h = 5\%$)

○地震応答解析に用いる地震波は、中地震動として BCJ-L1、大地震動として BCJ-L2 及び EL CENTRO NS, TAFT EW, HACHINOHE NS の4波を用いた。

○EL CENTRO NS, TAFT EW, HACHINOHE NS の3波については最大速度振幅を50[cm/s]に基準化したものを用いた。
