羽賀寺本堂 防災施設修理工事について

研究員 西村 のりひろ
登尋

重要文化財羽賀寺本堂の防災施設事業は平成26年4月から平成27年3月にかけて、自動火災報知設備・避雷設備・消火栓設備の修理工事を行った。この修理工事の概要について報告を行う。

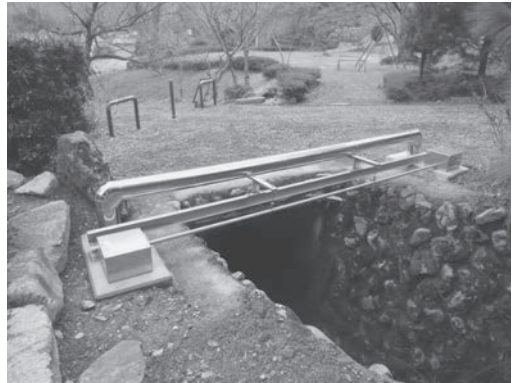
図28 配管架橋
庫裏の消火栓用送水管・電路

送水管に使用したポリエチレン管は、放水銃用に口径100Aと150A延108メートル、消火栓用に口径75A延189メートルを埋設した。経路の一部には樹木が立ち、その根を探りながら避けて埋設する所もあった。また、庫裏側の消火栓に向かう送水管にあつては、途中に勾配のある斜面があり、土砂の崩落がないよう掘削土を押し固めながら施工された。羽賀寺谷川に沿う附近は砂防指定地内であり、斜面の埋め戻しの際、土砂の崩落留めとして板柵を施した。砂防指定地から谷川を渡る送水管は、川の両端に基礎を設けて自立する架橋によって川を越える形式で施工を行った。

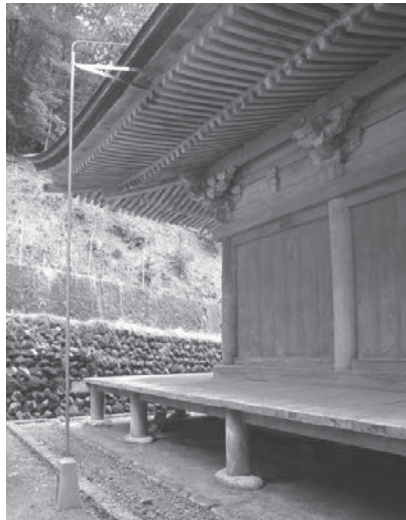
図36 避雷設備 立下げ保護管（竣工）

軒先から立ち下がる導線の保護管を取付けるのに、本来取付金物は垂木に固定するのであるが、本堂の場合垂木の間隔が狭く、手が入らないため作業が出来なかった。そのため既設の取り付けと同じ茅負に大きく三角形状を作って固定した。既設の取り付けでは小三角から一部直線状1枚にして取付けていたため、その部分が雪の重みにより折れ曲がっていた。

避雷設備は許容の接地抵抗値にあるので、地中埋設部材は既存のまま使用した。経年により設備材料が劣化しているため、新品に取替えることとした。棟上銅帯には小突針を設けて落雷から本堂の保護を高める措置を施した。積雪によって変形や破損が起こる部材の解消を図るため、屋根の引下げ部分は棟と同じ銅帯を採用した。引下げ用金物は檜皮葺きの隙間に抜け止の付いた挿し込み金物を設置し、これに引下げ銅帯を取付けた。金物を設けるために屋根の檜皮葺きの一部を捲^{めく}って取付ける作業は難度が高いため、捲らずにできる工法として挿し込み金物を採用した。立下りの保護管には銅管を採用して、積雪による変形から逃れる対応とした。

施工後の接地抵抗試験で9.0オーム、8.2オームの数値が確認され、許容抵抗値10オーム以下として合格と判断した。
