旧大井家住宅（白川の合掌造）の耐震補強工事について

旧大井家住宅（白川の合掌造）は、大阪府文化財センターにより平成25年（2013）6月から平成27年（2015）3月にかけて耐震改修及び保存修理事業が実施された。当協会では、この事業において耐震診断及び設計監理を行ったので、その概要について報告を行う。

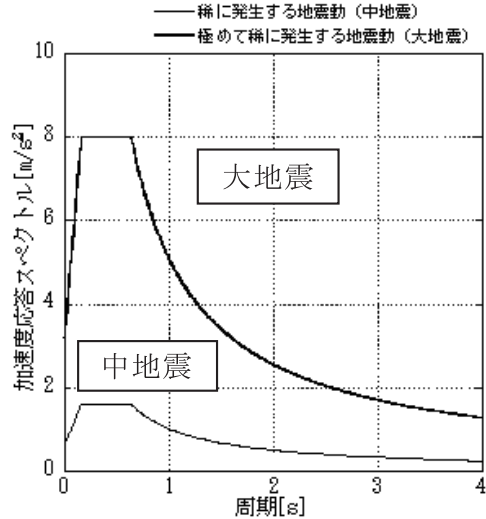
図6 解放工学的基盤上の加速度応答スペクトル ($h=0.05$)

入力地震動は、開放工学的基盤で与えられる減衰定数（ h ）5%における加速度応答スペクトルは図6に示す通りであり、表層地盤による加速度増幅率を用いて地表面まで増幅させた。

稀に発生する地震動（中地震）に対するスペクトルの加速度レベルは、極めて稀に発生する地震動（大地震）に対するスペクトルにおける加速度レベルの1/5である。
