重要文化財 旧山邑家住宅（淀川製鋼迎賓館）の現場報告

上席研究員 野々部万美恵

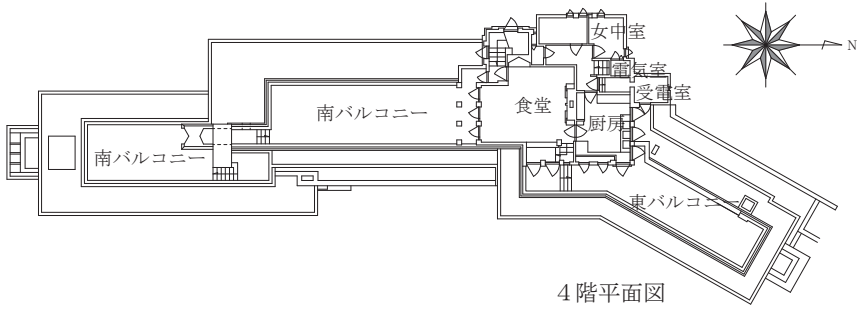
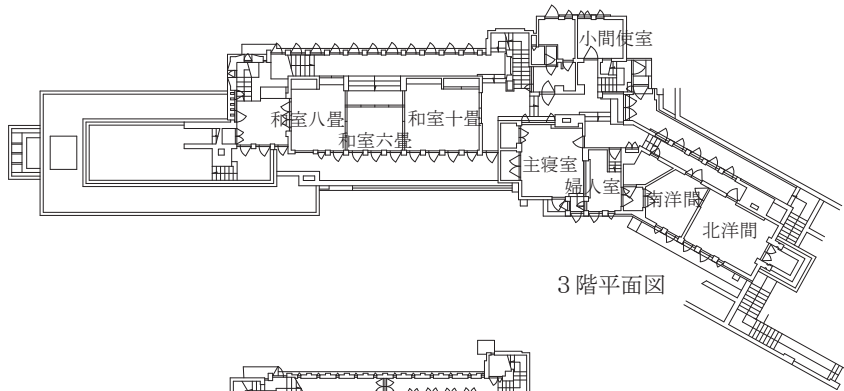
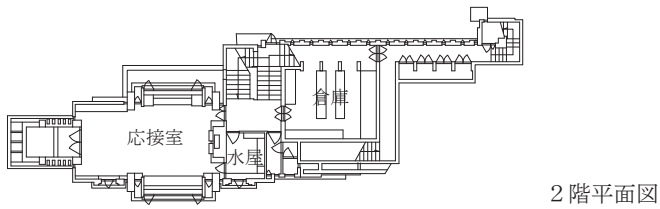
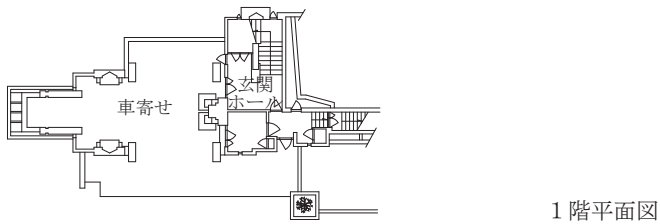
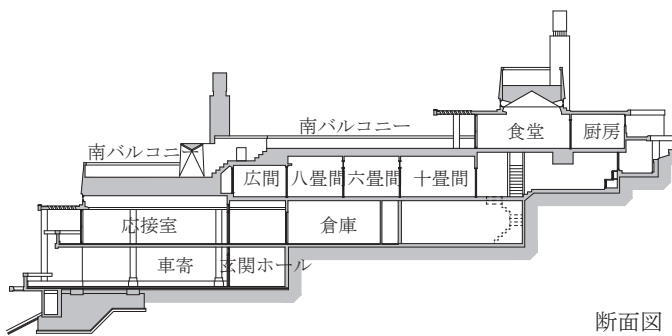
外部足場を建設して判ったのが、南の庇の著しい垂下である。2階応接室南バルコニー上の庇(南庇と呼ぶ)は、軒先に大谷石の縁石を廻した深いキャンチレバーの庇で、東西間口約8m、南北方向の奥行き2m超ある。南面は両端がへの字に湾曲し、深いところでは約10cm垂下していた。この垂下は近年始まったものではなく、平成7年の写真やそれ以前の写真等を注意深く観察すると、相当以前から垂下があったことが判った。過去の修理の関係者への聞き取りからも、庇の垂下については話題に挙がっていたが、対策を講じることで外観に著しく影響が及ぶことが懸念されることから、修理を見送った経緯が判明した。これまで、この垂下の実測データが継続的に蓄積されていなかったため、今回の測定結果と比較することが出来なかった。そこで将来の修理に向けての課題として、いくつかの地点において継続的な観測によるデータの蓄積の重要性が浮上している。29年度に亘る議論の結果、この庇が万一落下した場合、隣家に被害が及ぶ可能性がある判断され、外

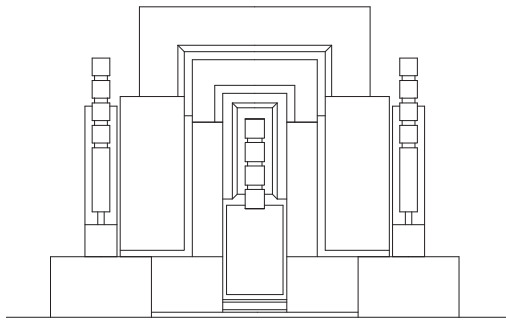
擬石飾りAタイプ正面図

擬石飾りのAタイプは、平成28年度に行なった調査の結果、型枠の中に芯となる硬いモルタルで大まかな形を作り、その周りを擬石モルタルで覆うようにして仕上げていることや、擬石の材料に粒状の大谷石がかなり混じっていることが判った。今回、擬石飾りの欠

また、軒下に位置する擬石飾りAタイプは保存状態が良く、直接雨が掛かるものと比較すると雨水による影響の大きさが明白であった。そのため、擬石の天端が窪んだり逆勾配になっている等、水切れ状態が不良のものは特に問題があると判断し、雨水による劣化を遅らせるために、天端にガルバリウムカラー鋼板の水切庇を設けることになった。
