旧愛知郡役所保存修理工事について

主任研究員 辻 良平

愛荘町指定文化財旧愛知郡役所は、平成28年度から平成30年度にかけて、愛荘町により保存修理工事が行われた。当協会は、平成26年度に実施された保存活用計画策定業務から携わり、それに引き続いて、修理工事の設計監理を行った。

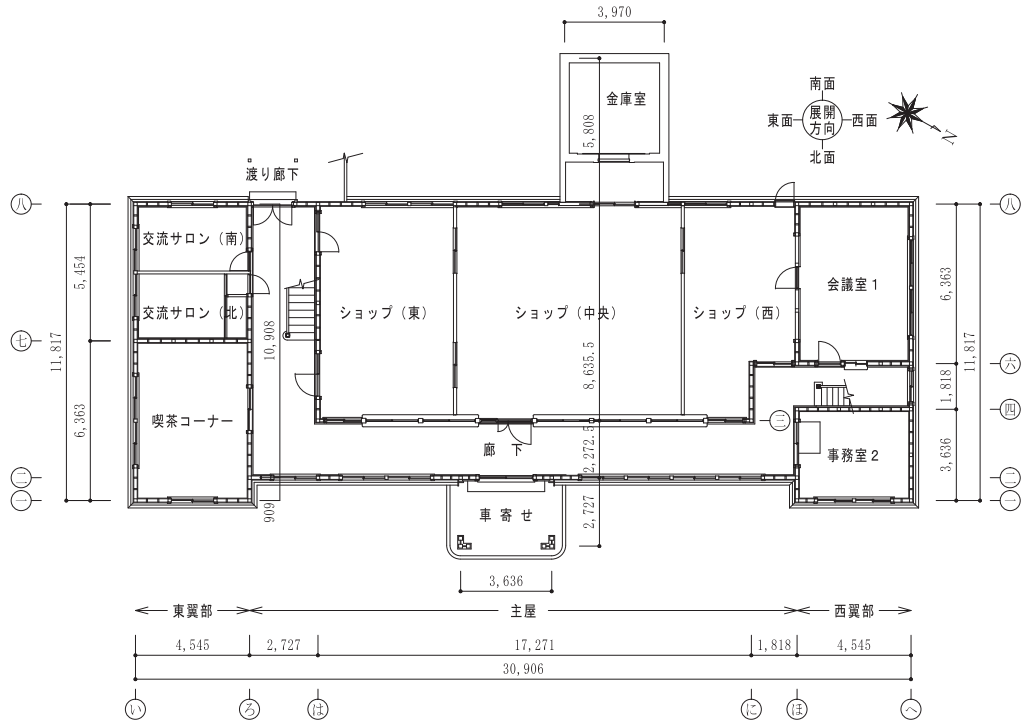
図1 修理前1階平面図

平面は1、2階とも中央の主屋を広間とし、翼部を小部屋に区画する構成を基本とするが、1階広間（ショップ）及び東翼部南側の室（交流サロン）の内部には、後世の改造により壁が追加されている。廊下は1階広間の東側と北側、2階広間の東西側に、階段は広
