滋賀県指定有形文化財波爾布神社本殿保存修理工事について

上席研究員 古莊 貴也

1. はじめに

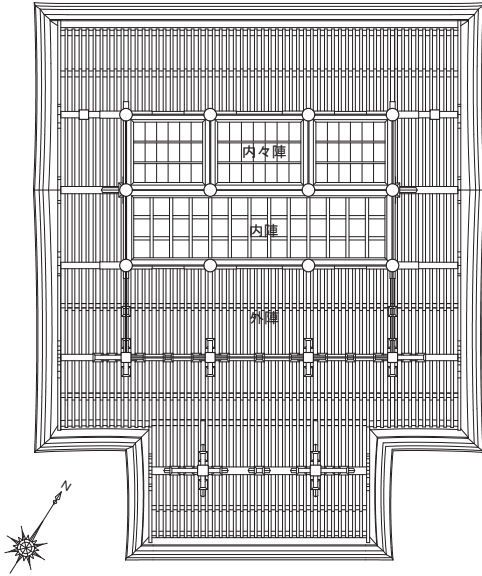
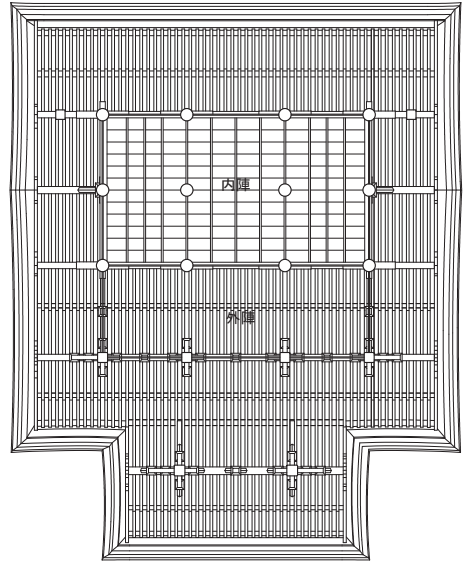
図17 現状変更概要図1 (左：変更前、右：変更後)

変更前

変更後

- 一. 間取りを旧規に復する。
 - (一) 内々陣と内陣を一室とする。

現状の内々陣は板壁で三間に区切られており、内々陣と内陣の境は腰長押、内法長押を取付け、建具及び壁板を嵌めて仕切られている。これらの部材は煤の付着はなく新しく、柱への欠き込み仕口も新しいことから、昭和32年頃の改修と思われるため、内々陣及び内陣の間仕切りを全て撤去して、内陣一室とする。
- 二. 内々陣の神座を旧位置に復する。

現状の神座は内々陣の三間全てに設けられ、床より820mm上の位置に取り付くが、これらの部材は煤の付着がない新材で、柱への欠き込みも新しいことから、昭和32年頃の改修と思われるため全て撤去する。但し、内々陣中央間を構成する4本の柱の内側には、床より333mm上の位置に框及び腰板が廻っていた痕跡があることから、内々陣中央間に神座を旧位置に復する。

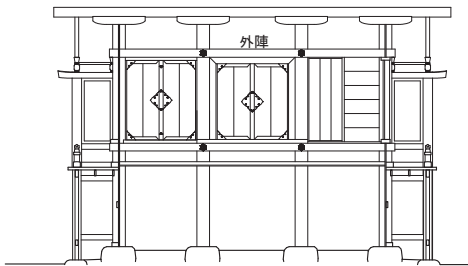
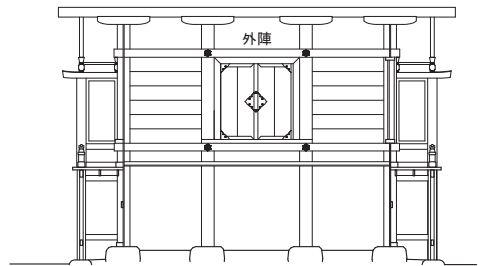
図18 現状変更概要図2 (左：変更前、右：変更後)

変更前

変更後

現状の外陣、内陣境は西脇間は両開戸、東脇間は片引戸が建て込まれている。西脇間については、構成部材は煤の付着がない新材で、柱の欠き込み仕口も新しいことから、全て撤去する。但し、柱の内側、腰貫及び内法貫には当初材と考えられる板決りが残ることから、板壁に復する。東脇間については、建具及び方立は煤の付着がない新材であるが、板壁は煤が付着し、周囲の板壁と同じく当初材と考えられることから、後世に切断されたものと考えられるため、東間も全面板壁に復する。

現状の外陣南面の両脇間は菱格子戸の嵌め殺しである。両脇間の柱の内側及び腰貫上部に板決りが残ることから板壁に復する。菱格子戸については、両脇間の菱格子戸は中央間の菱格子戸と同程度の風食具合であり、中央間裏板は煤の付着具合から当初材と判断できることから、両脇間の菱格子戸は当初材と判断する。また、両脇間柱の板決りの外側約30

mmの部分は風食が少ないことから、板壁張の外側に現状の菱格子戸を嵌め殺しとする。但し裏板は棧の裏側から和釘で止められており、後世に付け加えられた敷居や鴨居と同時期と思われるため、裏板は取り外し、菱格子と枠のみを嵌め殺しとする。
