滋賀県指定有形文化財甲良神社本殿保存修理工事について

甲良神社本殿は、令和4年度に耐震診断を行い、令和5年7月から令和6年3月で保存修理事業が完了した。当協会ではこの工事の耐震診断及び設計監理を行ったので、その概要について報告を行う。

構造形式 一間社流造、檜皮葺

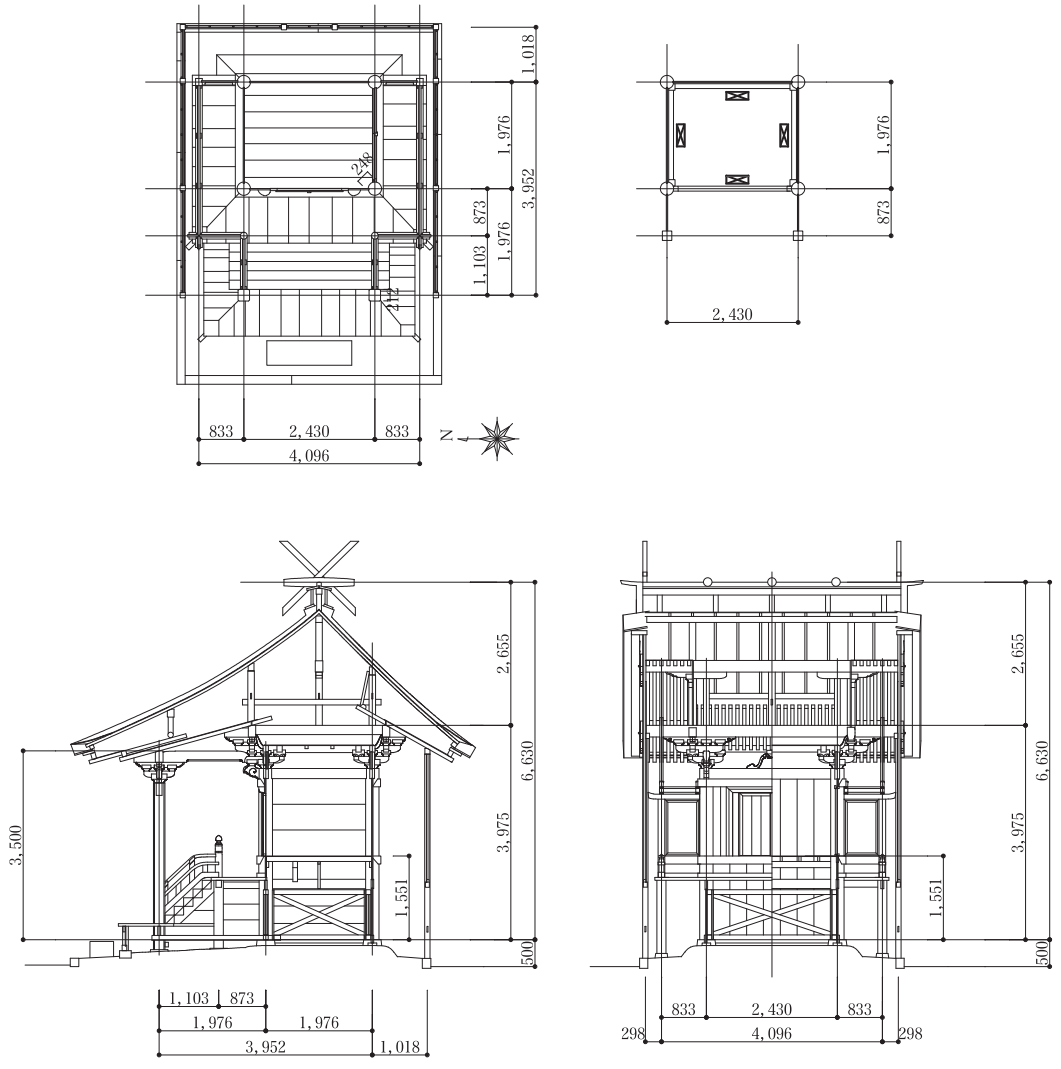
図10 甲良神社本殿 平面図、補強配置図、梁間断面図、桁行断面図

令和4年度に建造物の耐震診断を実施し、耐震補強が必要という結果が出たので、身舎床下4面の内部に両筋違を設置することにした。

身舎柱の不陸は、正面から見て手前左柱を基準とすると、右奥は21mm沈下していた。亀腹の割れは見られず、礎石の沈下も見られないので、柱下に飼木等を入れて調整した。

床下補強では、柱が丸柱なので枳材は丸柱にすり合わせて加工し、筋違を取り付けた。
