# 建築研究協会誌

No.9

# 平安神宮神苑の建築と大鳥居の修理工事について

# 旧水口図書館保存修理工事について

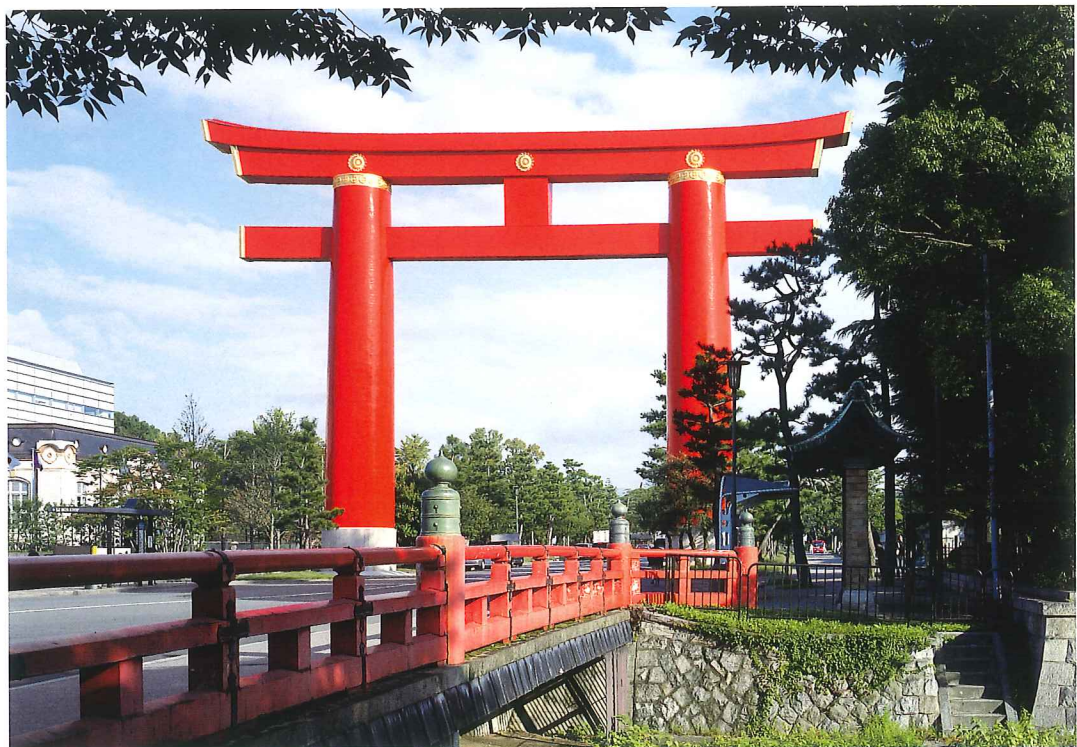
口絵2 大鳥居 南面

しかしながら近年、鳥居表面に塗られている塗料の劣化が進み、モルタル塗りに亀裂が目立ってきたため、平成11年（1999）8月に現状調査が実施された。調査の結果、剥落したモルタル片が鳥居下を通る道路や歩道に落下する恐れがあることが判明、早急に修理を行う状況にあった。

修理工事では、鉄筋コンクリート造の柱の亀裂箇所にはエポキシ樹脂を注入し、フッ素樹脂塗装を行った。また、鉄骨造モルタル塗りの貫、額束、島木及び笠木は、表面の亀裂補修を行い、全面に炭素繊維シートを張り、その上にフッ素樹脂塗料を塗った。柱脚元の袴石は、割れや雨水の浸入により汚れが目立っていたために全て取り外し、清掃、補修及び一部取り替えを行った。取り付け方法は、在来に倣いモルタル詰めを行い、新たにステンレスの金物を用いた併用工法とした。笠木屋根は、昭和36年(1961)の台風の被害の後、応急的に葺かれた波型スレートを撤去し、硬質木片セメント板を張り、モルタル面と同様に炭素繊維シートを張り、フッ素樹脂塗料を塗った。木口等に取り付いている銕金物は、昭和35年(1960)の修理工事以来、44年ぶりに金箔を押し直し、表面保護のためにフッ素樹脂クリアを塗った。内部は、鉄骨の腐食が著しい箇所には補強の鉄骨を取り付け、鉄骨面全てに錆止め塗料を塗り、コンクリート、モルタル面には表面劣化防止剤を塗布した。また、今回の工事では、笠木上に避雷設備を新たに設置した。

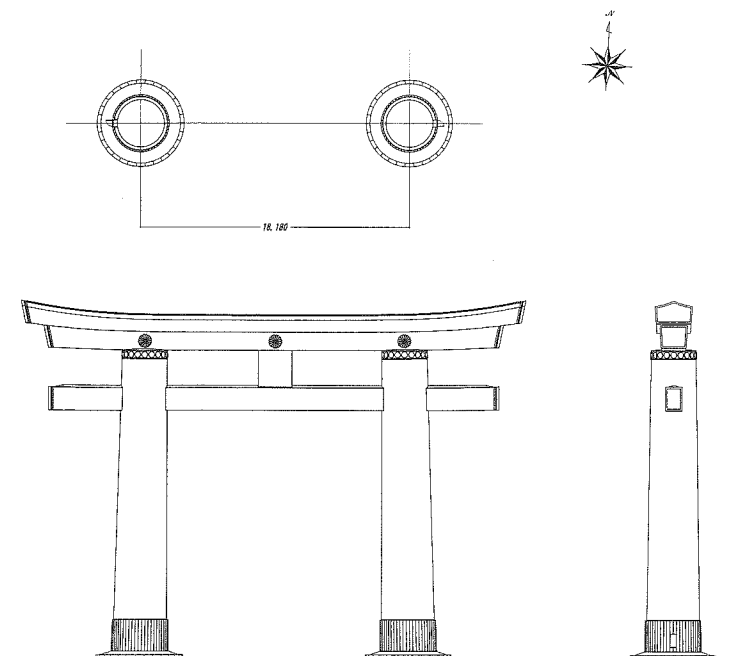
図-5 大鳥居 平面図、正面図、側面図

大鳥居の柱は、円筒形中空鉄筋コンクリート造で柱脚元には花崗岩を張り、豆砂利洗い出しの犬走りを設け、周囲に花崗岩の縁石を廻らし、柱頂部に金箔押しの鍔金具を廻らしている。貫、額束、島木、笠木は等辺山形鋼をトラスに組み、その上に鉄網を張り、モルタルが塗られている。貫、島木、笠木の木口には金箔押しの鍔金物が付き、島木の両側面に菊の鍔金物が各三箇所取り付けられている。修理前の屋根には、波型スレートが葺かれていたが、記録や古写真によると貫等と同様に屋根下地の鉄骨に鉄網を張り、モルタルを塗り、石綿板が葺かれていたことが今回の工事中に判った。

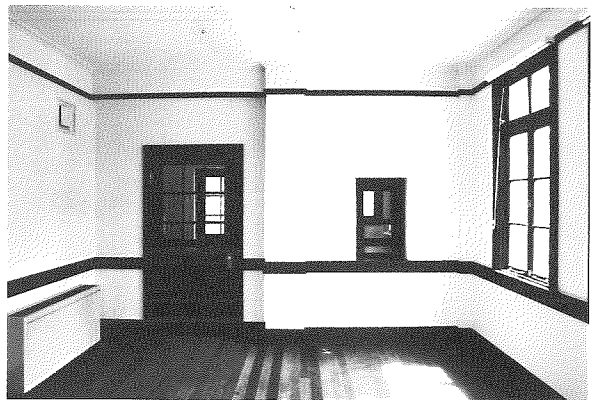
写真-3 1階展示室 北を見る  
右の小窓が玄関沓脱境の受付用窓

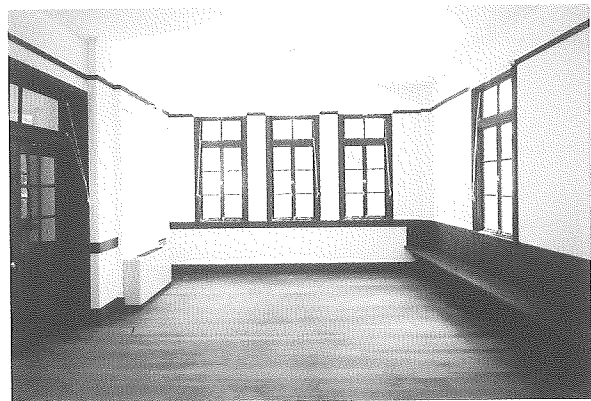
写真-5 2階展示室 東方向を見る
