建築研究協会誌

No.10

寂光院本堂の復原

研究員 延原隆司

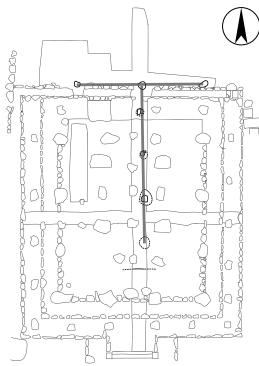
図1 平安時代末期以前

検出された礎石列は、南北三間分(柱間約1.9m)、東西一間分(柱間約3m)であった。東西については東端で検出した石を含めて東西二間分の可能性が考えられる。建物の方位は焼失本堂基壇と比べてやや北寄り西に振れていた。また、建物に伴う基壇の南端は、検出礎石抜取痕の南側約1mで確認された。

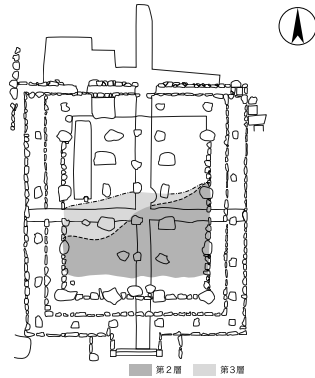
図2 平安時代末期～鎌倉時代前期

基壇の南側半分で2時期の整地層が確認された。

第3層： 基壇の中央から南に厚く盛られた整地層。この整地時に前述の平安時代末期以前の建物は取壊され、基壇も南側へ約2m拡張されたと考えられる。整地層の上面は固くしまっていた。

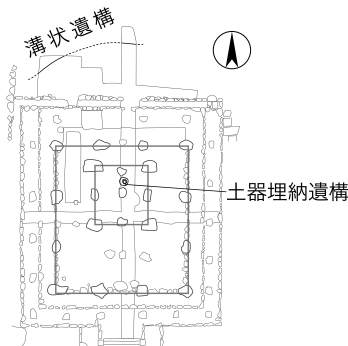
図3 桃山時代末期～江戸初期

土器埋納遺構と溝状遺構が検出された。

土器埋納遺構は、径30～40cm・深さ20cmの土壙に信楽焼の陶器壺を据えた遺構で、陶器壺の口は土師器皿で密封し、さらに白磁壺底部破片を被せていた。壺内部には、白磁壺胴部破片と骨片が少量入れられていた。位置は焼失本堂内陣のほぼ中央で、本堂建立の際の地鎮めのために埋められたものと考えられる。

溝状遺構は、幅1m以上、深さ20cmの北東から南西へ弧を描く溝状の遺構で、

山側（北側）からの雨水などの湧水の排水用であったと考えられる。

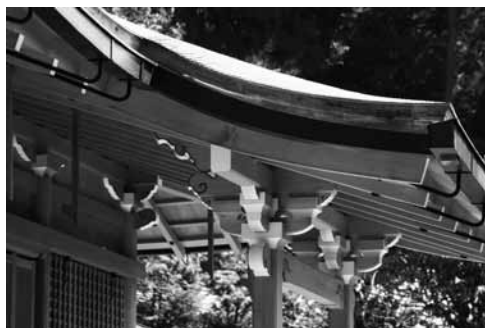
写真11 向拝軒廻り

軒は一軒疎極で平行軒とする。軒の出は、化粧隅木などから逆算し5.57尺とした。極断面は成2.7寸、巾2寸で、木口で上端に4分、下端に2分程度の反り増しが認められた。向拝の軒の出は、縫破風板を実測し3.68尺とした。

軒反りは隅木及び茅負を実測して復原した。裏甲は無く軒付蛇腹は茅負に直接取付けられていた。

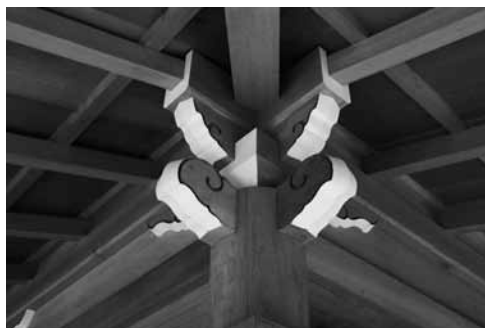
写真12 身舎軒廻り

極配りは柱、丸桁真を基準として各間を4ッ割とし、其々1.775尺（正面中ノ間）、1.7265尺（正面両脇間、側面第一間）、2尺（側面第2～3間）の間隔とする。
