建築研究協会誌

平成18年12月

さがみじ 酒見寺鐘楼保存修理工事について

主席研究員 藤本春樹／研究員 伊藤誠一郎

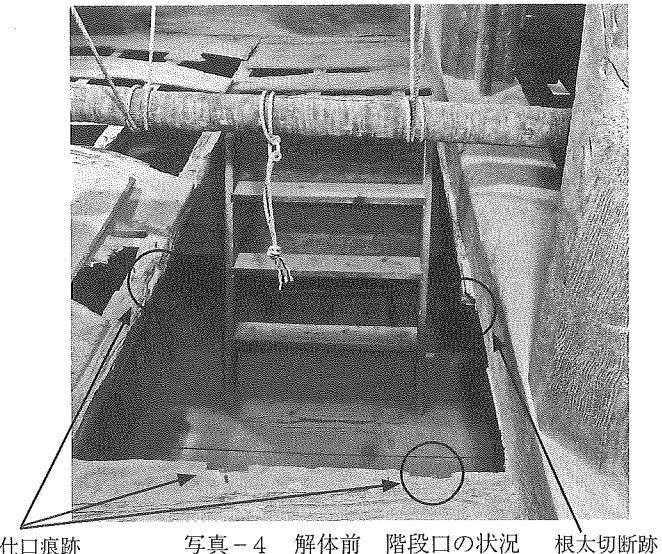
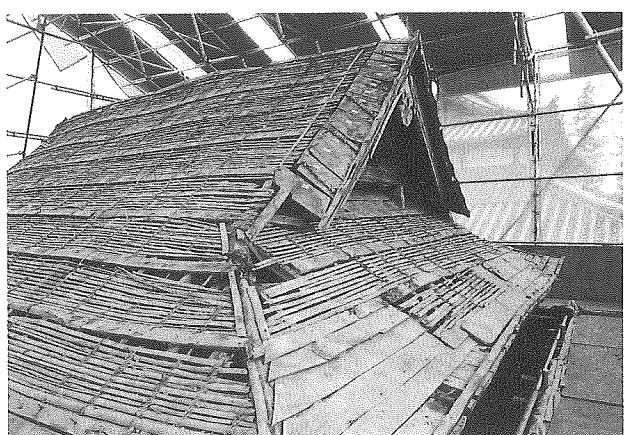
解体前の屋根野地は、野垂木上に野小舞を約484mm（1尺6寸）間に打ち付け、その間に割竹を打ち付け藁縄絡みが施されていた。野垂木には当初材と元文4年（墨書）の修理のものがあり、野垂木上端には釘跡が2種類確認でき、解体前の竹小舞野地が元文期の修理の時のものであることが判った。

4. 野地を竹小舞から野小舞に復した。
