# 建築研究協会誌

No.13

## 旧舞鶴鎮守府兵器廠彈丸庫並小銃庫の整備工事について

# 京都市竹田火の見やぐら修理工事

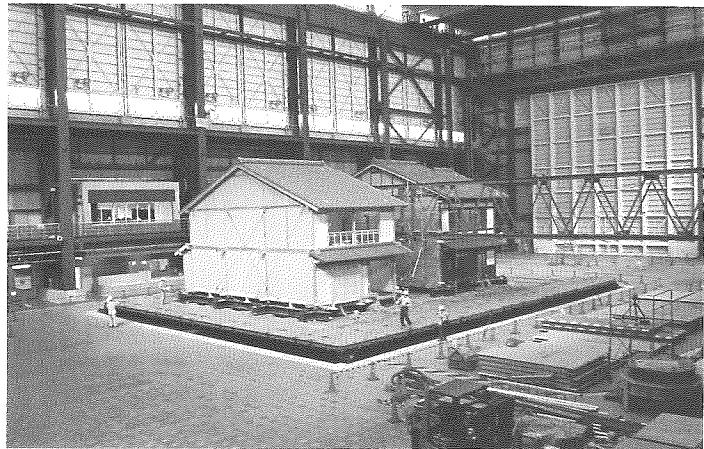
写真1 震動台に設置された京町家2棟  
(左:新築京町家試験体、右:移築京町家試験体)

研究所 兵庫耐震工学研究センターの実大三次元震動破壊実験施設（E-ディフェンス）で実験する機会を得て、京町家の実大振動台実験を平成17年10月から11月にかけて実施し、耐震性能評価法や耐震設計・補強設計法の検証を行った。ここでは、写真1のように、移築した古い京町家と新築した新しい京町家の2棟を震動台上に並べて実験を行った。

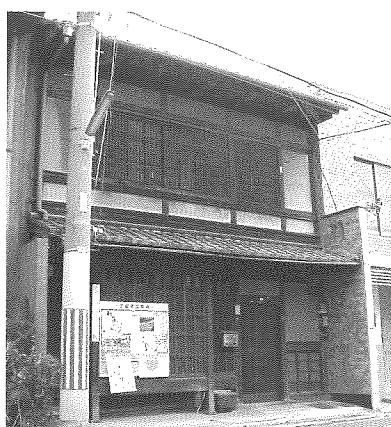
既存の京町家の耐震性能を調べるとともに耐震補強の効果を検証するために、京都市中京区に建つ築73年（1932年建設）の京町家を供出して頂き、解体して移築した（写真2、3）。平面形式

写真2 移築前の建物

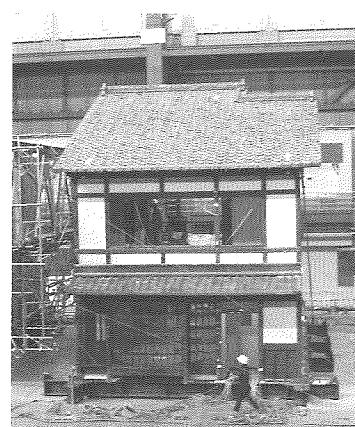
写真3 移築された試験体

ど一部変更し、京町家の典型的な構造に近づけた。また、解体工事進行時に判明した腐朽・蟻害等の損傷部材は移築工事の際に新たな部材に取り替えた。壁土や葺き土は解体した土に新たに土、すさを混ぜ再利用した。

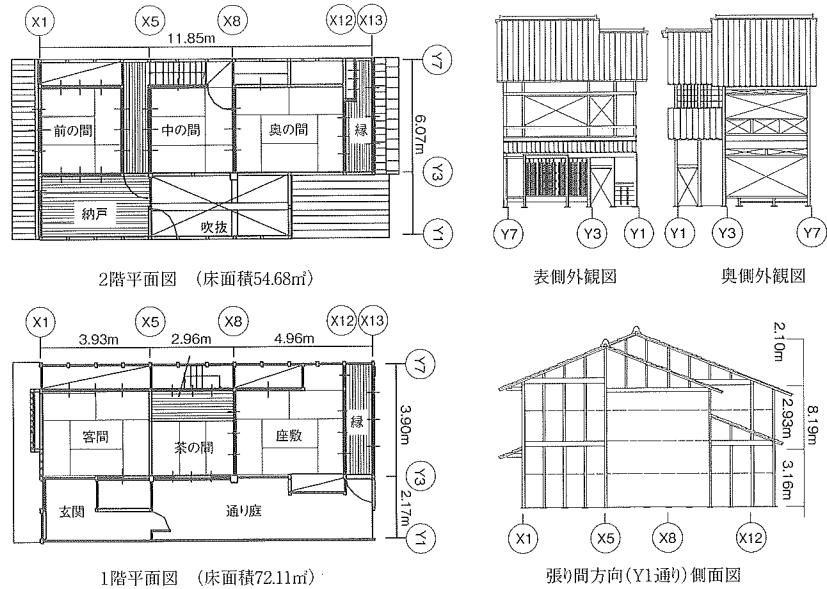
は典型的な京町家で、通り庭と通り庭に面して3室の居室からなる1列3室型と呼ばれる間取りである。移築試験体の平面図、立面図を図3に示す。

主要構造は伝統構法の軸組と土塗り壁（以後、土壁）で構成されているが、通し柱等が母屋まで立ち上がる古い京町家とは異なり、張り間方向妻壁に胴差、桁を設けている。屋根は瓦葺きで、葺き土は筋葺きである。基礎は延べ石に土台、礎石（ひとつ石）に直接柱を建てる形式である。移築試験体は、同じ平面形式、構造を踏襲したが、土台をなくすな

図3 移築京町家の平面図、立面図

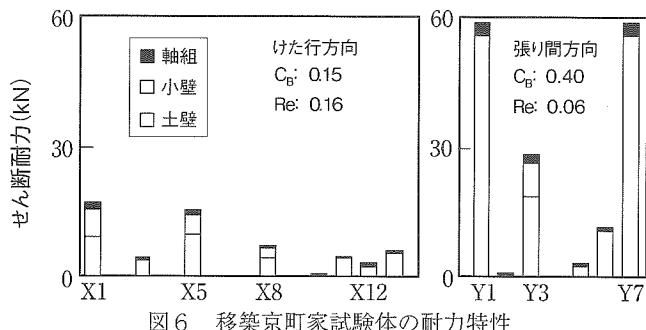
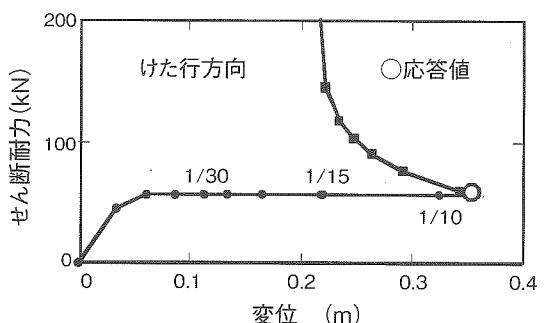
移築試験体の構造要素は土壁、小壁、軸組である。これらの耐震要素を既往の研究に基づいてせん断耐力を算出し、主要構面ごとに変形角  $1/15\text{rad}$  時のせん断耐力と耐震要素の耐力構成を図6に示す。張り間方向は、妻側の土壁があり、ベースシア係数は 0.40 と高いが、けた行方向は、土壁が少なく小壁の比率が高くなり、ベースシア係数は 0.15 と低い。特に、けた行方向は、主要構面である X1 構面、X5 構面に比べて X8 構面、X12 構面の耐力が低いことがわかる。

限界耐力計算に基づいて移築試験体の張り間方向とけた行方向の最大応答変形角を算出した（図7）。地震力は第2種地盤を想定した場合であり、張り間方向は  $1/21\text{rad}$ 、

けた行方向は  $1/10\text{rad}$  を超える結果となった。

移築試験体の水平構面は、十分な水平剛性を有しているとは言い難いので、けた行方向の主要な X1、X5、X8、X12 構面の耐震性能評価を行い、殆どの構面は 2 層の変形に対して 1 層の変形が大きくなるが、X12 構面は 2 層が先行して変形し、X8 構面は  $1/15\text{rad}$  を超えることが分かった。これらのことから X8 構面から X12 構面の間に耐震補強が必要と判断した。

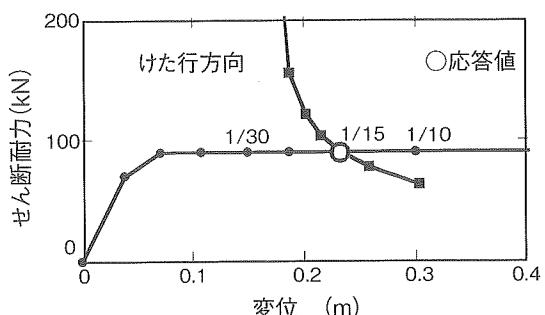
これらの耐震補強後の耐震性能評価を行い、最大応答変形角は第 2 種地盤とした場合でも  $1/20\text{rad}$  となった（図 9）。補強により、ベースシア係数は 0.15 から 0.23 に、偏心率は 0.16 から 0.03 となり、それぞれ向上している。この耐震補強設計に基づき、振動台実験の第 1 ステージ終了後に、移築試験体の耐震補強工事を行った（写真 6）。

図 9 耐震補強後の耐震性能

耐震補強は、最も耐力の低い X12 構面の 1 階に門型土壁、2 階に土壁を配置し、通り庭の X10 構面と X12 構面にはしご型フレームを配置することとした（図 8）。

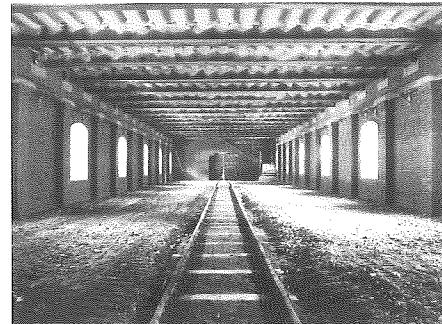
**床組み・床** 1階床は、当初の仕様書及び設計図では床が見られるが、現在はコンクリート土間のみとなる。2階床梁は2本1組で合わせ梁とし千鳥にボルトで締め付け、支承部はレンガ壁に大入とし、受石で受けける。合わせ梁の接触面は凹型に欠き込み、中を空洞とする。

写5 土間はつり後

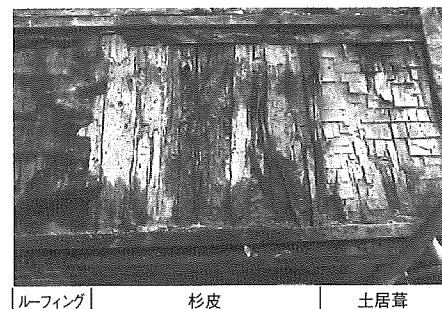
ただ、土居葺、杉皮とも竹釘ではなく鉄釘で留められ、葺土は用いず空葺であるなど、若干の違いも確認できた。

写8 屋根下地

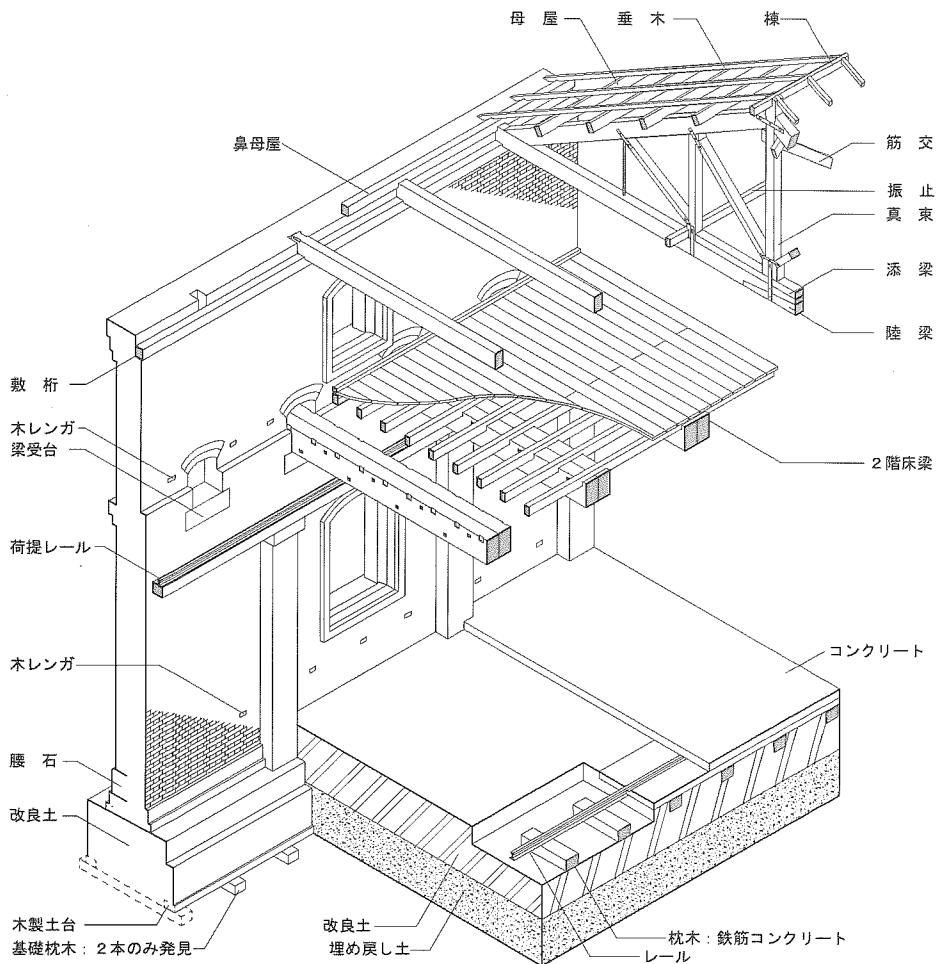
図3 架構図（修理前）

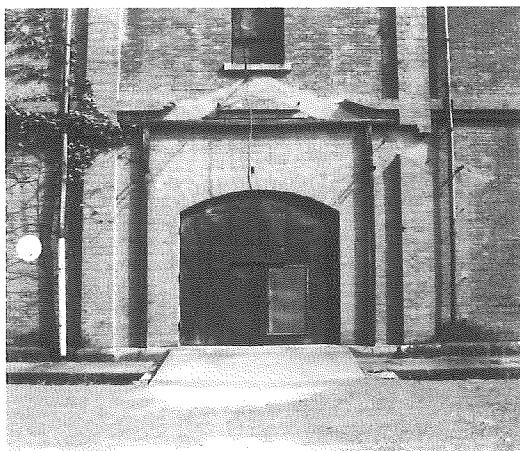
- ・東西面出入口庇…東面出入口は後世に庇が付加された痕跡を残す。痕跡では2度の改修痕が見られる。最初の改修では勾配は4寸5分の切妻屋根を取り付ける。壁際では、柱、軒桁端部、登梁をレンガ壁にボルトで締付け、その上に母屋垂木を流し、屋根を掛けっていたと推定されるが、その先の架構は不明である。

2回目の改修では片庇とし、柱及び垂木掛けをレンガ壁に固定し、柱に枘差し金物留めとした腕木を方杖で受ける。方杖は足元をコンクリートで支持し、金物で固定する。この様子は古写真から確認できた。

写10 西面出入口

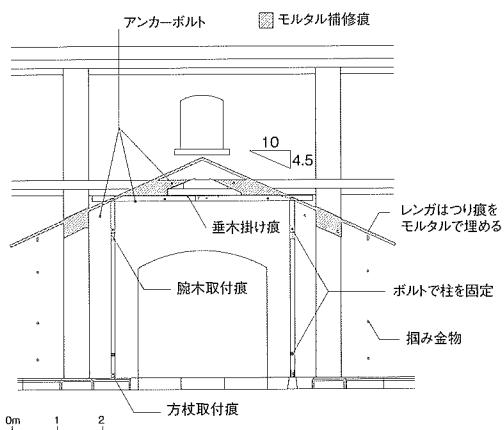
図4 西面出入口痕跡図

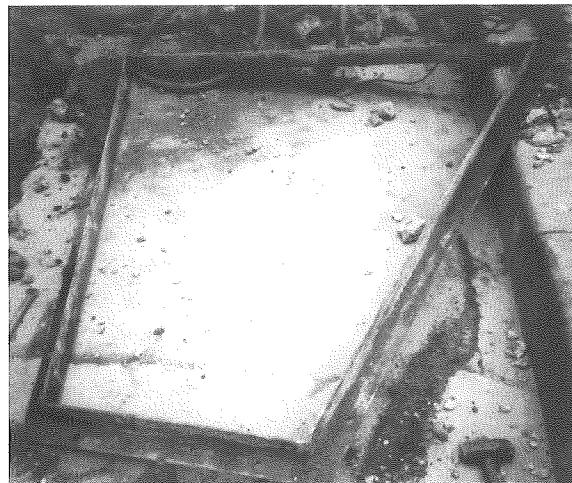
柱の足元は、四隅を溶接止めした台形枠材の山形鋼 L - 65 × 65 × 8 mm と柱材を、かしめて普通ボルト M - 6 で止め、さらに台形枠材はアンカーボルト 16Φ にてコンクリート基礎に連結していた。

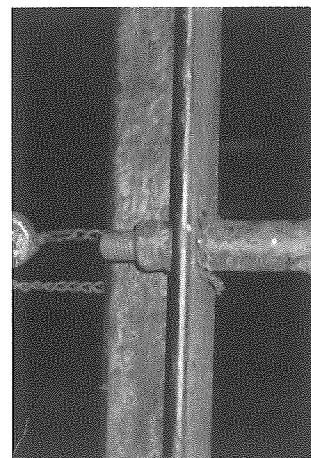
タラップは、鋼管 17Φ を全ネジボルトで約32cm間隔にて鉄骨柱に取付けていた。手摺は、鋼管 27.2Φ を全ネジボルトで約1.82m間隔にて鉄骨柱に取付けていた。

写真 タラップ取付部

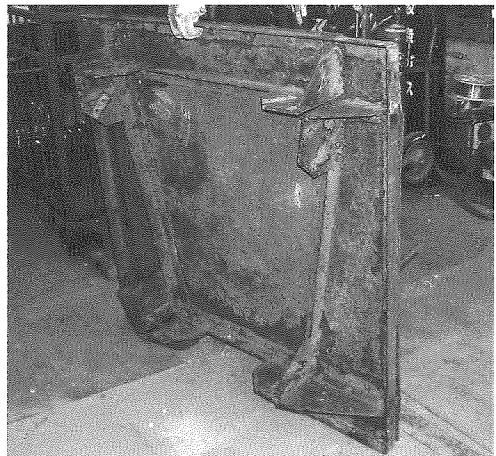
やぐら床下地山形鋼L-50×50×6～6.6mmをガセットプレート厚6mmを介し、普通ボルトM12で柱と接合していた。やぐら柱は、ガセットプレート厚6mmを介し、リベットの2113Φで床下地山形鋼と接合していた。

写真 やぐら部と鉄骨柱の接合部

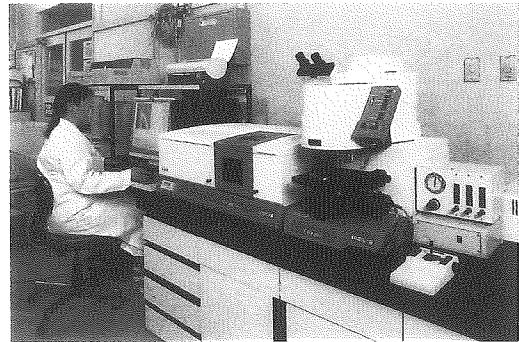
- 1 測定方法 光学顕微鏡組織
- 2 測定結果 アングル 0.02~0.30mm  
フラットバー 0.02~0.18mm  
ボルト 0.02~0.12mm  
リベット 0.01~0.06mm
- 3 結論 腐食は余り進行していない。

写真 測定状況
