建築研究協会誌

No.19

史跡草津宿本陣内建物の保存修理について

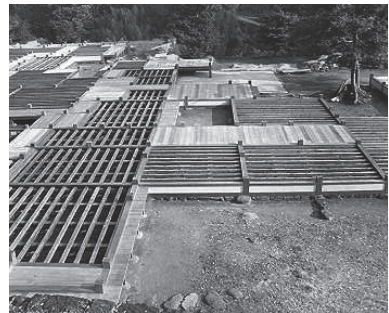
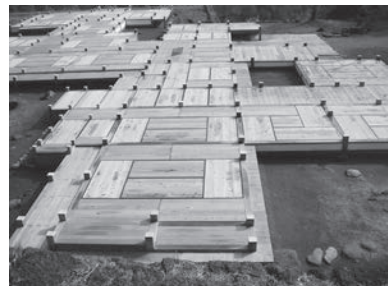
図9 床組の組立中

図10 床組の組立中

木工事においては、組立てを行う際には、遺構である礎石、束石、狭間石等への影響は避け、柱、束、土台は既存の遺構石や補足礎石に光付け加工を行い、継手、仕口はすべて伝統工法に則った。

ただし、床面までの復元であるため、軸部の安定性を確保するため足固めを付加した。

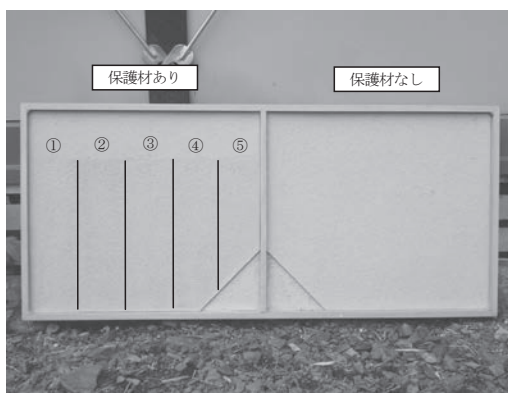
図9 平成20年8月19日
保護材を塗布した直後

実施では、土塗壁の外観を損なわない工法として、外壁の保護材に吸水調整材（NSハイフレックス）を使用する方法を採用し、事前に塗布の方法等についての試験を行った。吸水調整材の希釈濃度を変えて行った暴露試験の結果、塗布による変色や土塗壁の風合いの変化が最も少なかったNSハイフレックス（1）に対し水（4）の配合（下記⑤）に決定し、半湯きの状態で2回吹き付けた。

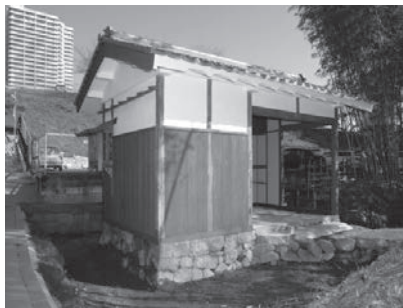
図19 竣工後 乾門 南西面

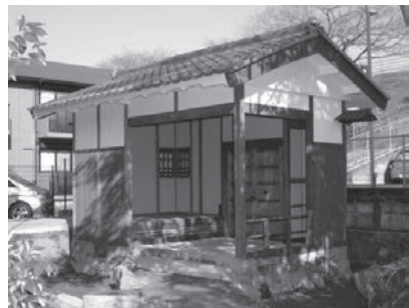
図20 竣工後 乾門 南東面から内部を見る
