建築研究協会誌

No.23

旧池田屋敷長屋門保存修理工事について

主席研究員 延原 隆司

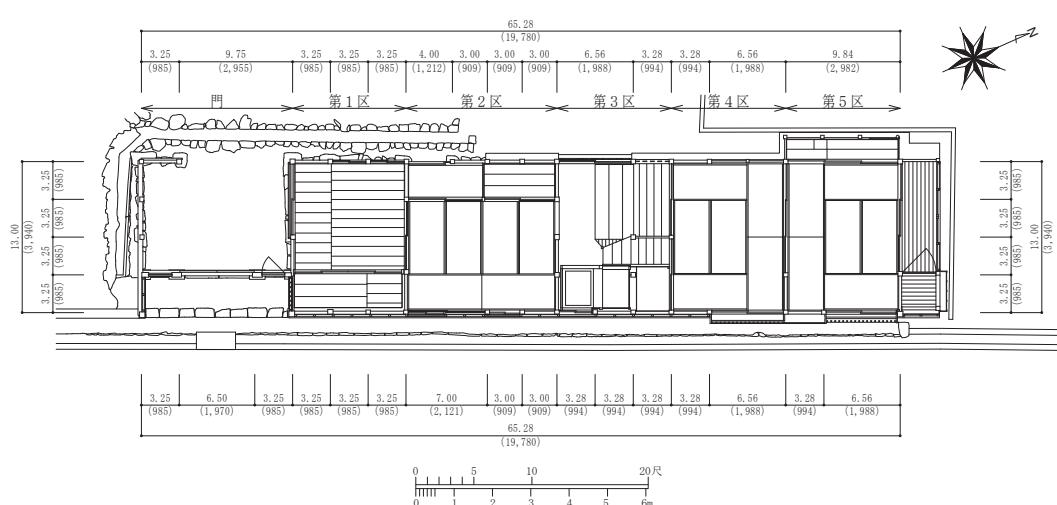
図5 修理前 平面図

長屋門ではかつてその母屋であった所にアパートが建ち、前面を市道、残りの3方をアパートの敷地が取り囲む状態になっていた。市道は道路舗装が行われる度に嵩上げされ、アパートの敷地でも長屋門の足元の地盤より15cm以上高いレベルに整地舗装されており、雨水や土砂が容赦なく長屋門の足元に流れ込み、柱根が土砂に埋まった状態にある柱も見られた。さらに床下の通気が悪く、地下水位も高いことから常に湿潤な環境にあり、土台や柱根の腐朽が著しかった。解体直前の柱の最大傾斜は1／18あり、目視でも危険と思える程の傾斜であった。初めて長屋門を視察したのは平成18年頃であったが、訪れる度に傾斜が進み、いつ倒壊してもおかしくない状態にまで傾斜が進行していった。

解体して驚いたのは、門廻りを除く柱の脚部が腐朽し礎石に載っていないものや根継材が外れかけているもの等が多数見られ、僅かに残った健全な柱と土壁でからうじて自立している状態であったことである。しかも、正面の大壁は元の土壁の上に木摺り板を打付け、モルタルを重ねて漆喰仕上げとしており、片側の柱通りにかなりの荷重が偏って負荷されていた。壁土を全て取解き、軸組があらわになると、よくこの状態で自立していたと思える程の状態で、修理の開始がこれ以上遅延していたら少しの地震で倒壊していただろうと思われた。軸部に残る改変の痕跡調査はじっくり行いたいが、壁を解体したことにより建物を支持する要素が減り、手で少し押すだけでも軸部に揺れを感じられる程に動くため、柱根の腐朽箇所に枕木を差込む等の応急的な保全処置を取りながら、すばやく綿密な調査が要求される状態であった。平日の調査を終えて週末を迎える度、週明けには倒壊しているのではないかと気が気では無かった。

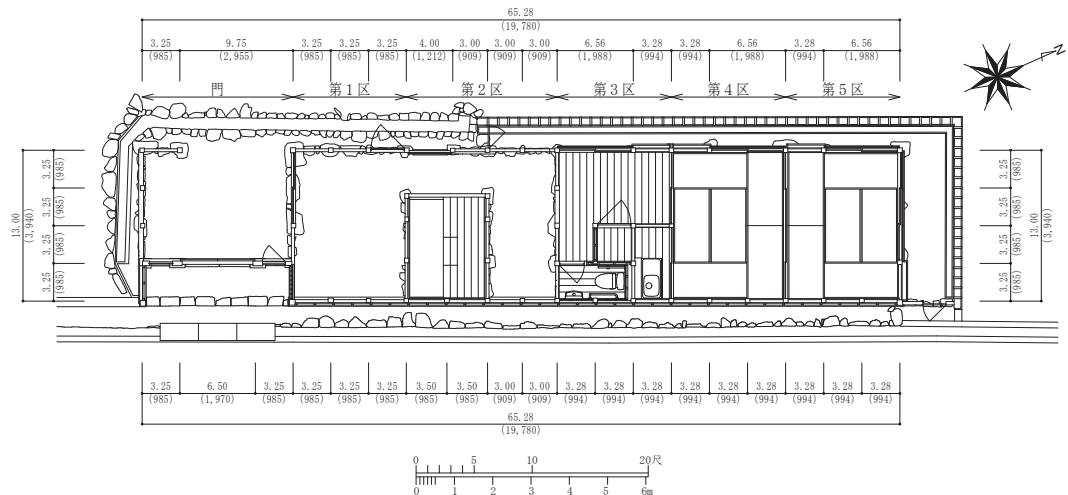
図11 竣工 平面図

長屋門は門と5区画に区画（図11）されており、もともとはそれぞれ外側（西側）から出入りするようになっていたと思われる。前述の様な敷地の都合で今回の修理では、門から第5区まで室内で移動出来るように変更したが、本来は門と第1区間、第1区と第2区間、第2区と第3区間には開口部が無かったと思われる。但し、度重なる改築の過程で、これらの区画間にも何度も開口が開いたり閉じたりした様で、敷・鴨居の仕口痕がそこかしこに見られた。第3区周囲の柱には年代不詳の仕口痕が多く見られ、床が取られて土間になり、廊下を押入に改築し、再び廊下へ戻す等、第3区の改築は目まぐるしい。他の区画でも多かれ少なかれ改築は繰り返されているが、明治以降の工事と思われるものが多く、時間の流れを把握し易い改築であったが、第3区に関しては当初建築されて以降比較的間もない時期から改築が行われていたと思われる。今回の修理では、当初床と天井が張られていたことが確認出来たが、改築が多く原形が推測しきれない状態であったので、公開活用の為の施設をこの区画に集中することとし、便所・物入・流し台等を新たに整備した。

第1区と第2区の壁、土居葺・竹小舞下面は非常に激しく煤けていた。仲間が第1区に住まいし、ここで煮炊きをしていたのであろうか。第2区も同様に煤けており、この区画も馬屋ではなく、仲間が住まいした時期があったのかもしれない。

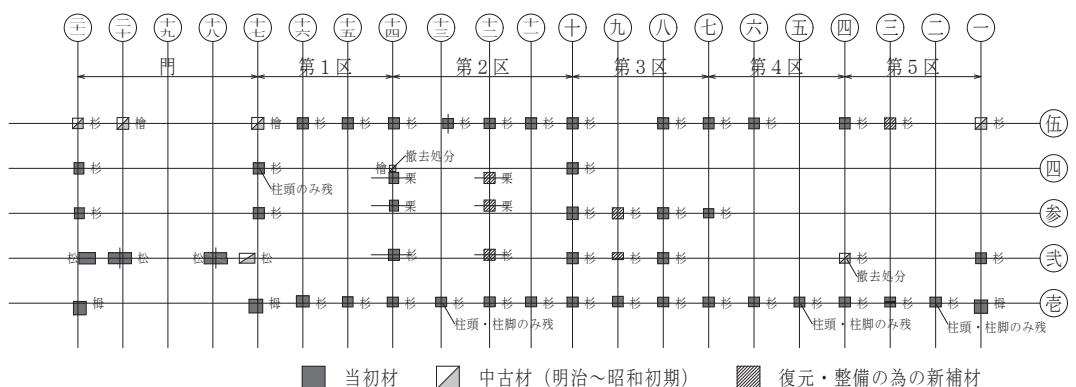
図12 柱材種分布図

長屋門の主な構成部材は、杉と松であった。柱は部屋毎の等級分けが明確で、基本的には杉丸太を使用しているが、床を張る第3区～第5区は面皮柱とし、第1区～第2区は雜木の様な丸太を必要に応じて鋸で研りとつて面を付けていた。また、四隅の柱は梅材、馬繋ぎの柱には栗材を配置するなど構造的な配慮もなされていた。門の鏡柱は大断面のため、松材が用いられていた。

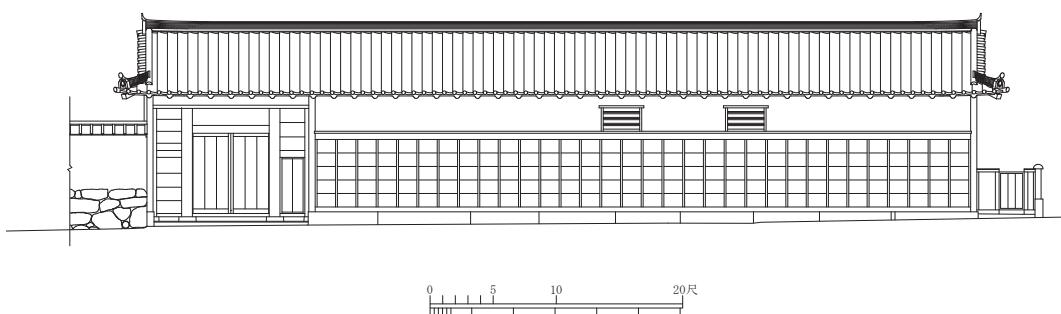
図13 修理後 東立面図

修理後の長屋門の外観は、白漆喰塗の壁・軒・妻、こげ茶色に古色塗りした下見板張りの腰壁、いぶし銀の瓦屋根からなる。修理前とほぼ同じ色彩に仕上げた。彦根市は景観計画を積極的に実施しており、尾末町を始め外堀に面した街並みを規模や色彩等を細かく規制することで統一感のある姿に揃えようとしている。長屋門は景観上一級の立地と言える場所にあり、長年の固定されたイメージがあることもあり、文化財の復元とは別の次元の考え方も要求された。

実は調査の結果、長屋門は当初壁を中塗りで仕上げ、木部は弁柄塗りとしていたことが判った。語弊を恐れず言えば、少し艶っぽい感じの姿であった。しかしながら、協議の結果前述の通り色彩に関する当初への復元は行わなかつた。

弁柄塗は明治・大正期と思われる修理までは踏襲されており、昭和に入っての修理から行われなくなったようで、漆喰で仕上げられたのもこの時期ではないかと思われた。

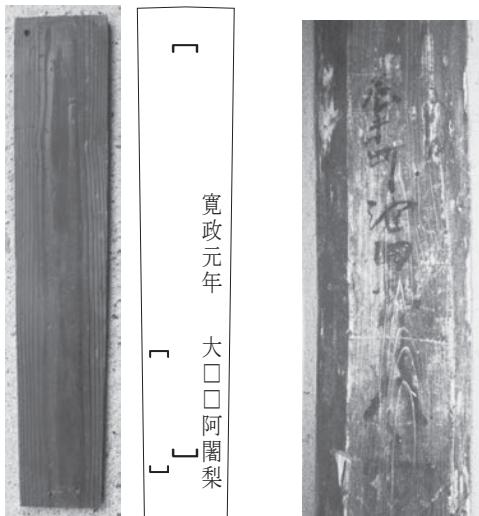
図14 祈祷札（左）、柱の落書（右）

今回の解体修理に伴う調査では、長屋門の建設年代を示す史料は発見出来なかった。わずかに年代を示す史料として見つかったのが、門の冠木と鏡柱に跨って打ち付けられていた祈祷札と柱に書かれていた落書である。

祈祷札は風蝕が著しく判読できたのが、「寛政元年」と「大口口阿闍梨」のみであった。前述の通り、彦根藩における藩士の馬所持について、250石以上と記録がある。寛政元年頃の池田家は、6代頼安の代で家督は150石で馬所持には100石不足する。250石の禄高があったのは、150石に減知された永享4年（1747）以前で寛政元年より42年遅る。

落書は、「尾末町 池田二郎八」と読めた。8代当主池田安行（1850～1862）の幼名で、いたずら盛りの頃であろうから嘉永8年（1855）前後のものと思われる。
