建築研究協会誌

建仁寺大鐘楼保存修理工事について

主席研究員 藤本 春樹

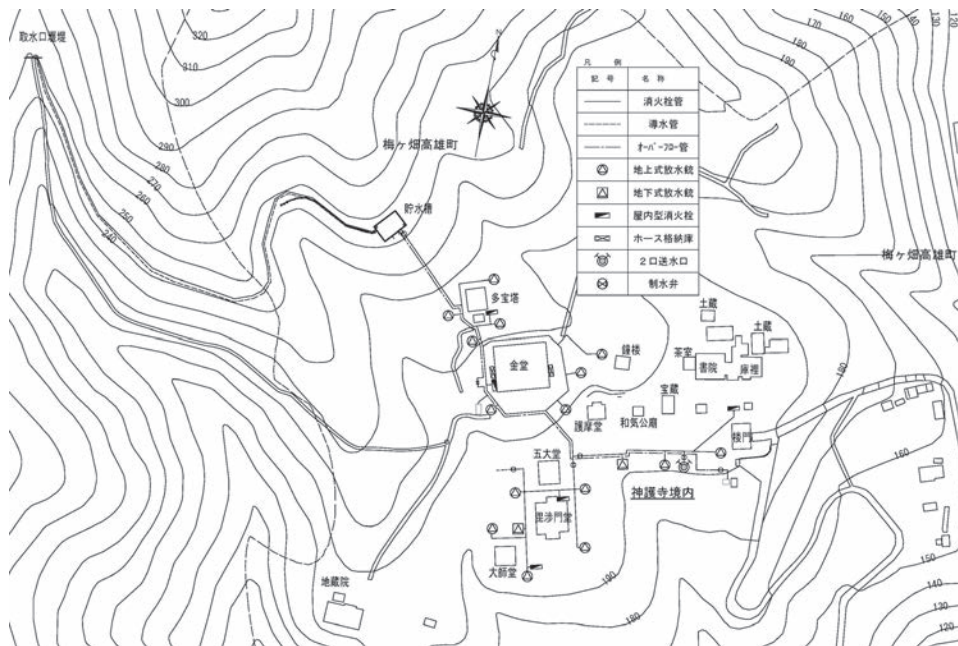
図1 境内の消火栓設備

平成24年7月15日未明の集中豪雨により境内取水口堰堤付近が土砂で埋まり、導水管(硬質ビニール管)にも破損があったため、取水口から貯水槽への導水機能が不能となった。貯水槽から消火栓設備への配管施設には被害がなかったため、貯水槽に残留する水量については使用できる状況にあったが、取水口からの補給水が途絶えたため、機能は極めて限定的な状況となった。

消火設備として、高雄山北側の溪谷に取水口堰堤を設け、これから導水管を埋設して多宝塔北側に設けた貯水槽に接続して貯水。これより自然流下で各消火栓機器に送水する設備を敷設して火災時の初期消火に備えている。また、予備水源として多宝塔北側に設けた貯水槽のオーバーフロー水の配管と、本寺麓を流れる清滝川からポンプ車での揚水用に配管を敷設して、楼門南側に貯水するための消火用貯水池を設け、消防隊活動を可能にしている。
