建築研究協会誌

No.27

旧藤原家住宅（南部の^{まがりや}曲屋）耐震補強工事について

史跡草津宿本陣（長屋ほか2棟）保存修理工事について

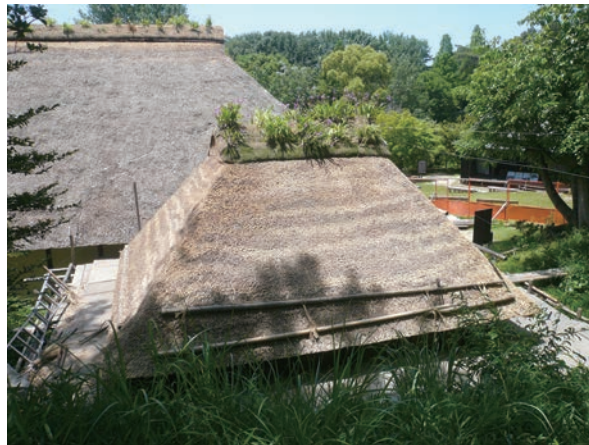
図2 芝棟（棟仕舞い）

ミノ茅で覆った上に野芝の根に土のついた状態のものをのせ、その野芝がうまく根付けば丈夫な棟が出来上がる。野芝を植える前に杉皮を防水層として葺き込み芝土の重みで棟を押さえて固定する。この棟仕舞いの欠点は植えた野芝が風雨でずり落ちる心配があることで、その対策として棟の両脇に丸太や竹等が配される。本工事では防水のために杉皮とアスファルトルーフィングを葺き込み、両側には丸太を固定し土留とした。

- ④ 屋根 主屋とチョウズドコは全面に亘り、茅材の経年劣化により、表面には草や苔が生い茂っていた。中でも曲がり部分の内隅谷や、ウマヤ北面、南面一部は表面の陥没箇所も見られた。芝棟は土留棧が腐朽欠損し、土が流出し、下地アスファルトルーフィングが露出していたので、養生シートで覆いを掛けた応急処置がなされていた。

本建物は東北よりも気温の高い土地に移築しているため、よりこの土地にあった植物、という判断から、建物近くに植えて増やしていたジャーマンアイリスを芝棟に植えた。

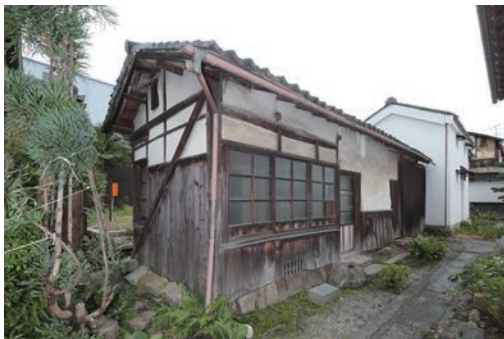
図3 長屋 修理前 正面

草津宿本陣敷地の地盤は旧草津川の度重なる氾濫の影響で川砂が堆積した軟弱なものであり、修理前の礎石は不同沈下を起こし、背面側（北側）の沈下がより大きい傾向にあった。また、石積は不整列となり、その表面は経年による表層剥離等の劣化が顕在化していた。また、物入内部の叩きは堆積した土に埋まっている状態で、劣化が著しかった。

軸部の破損も著しく、柱は礎石の沈下に伴い垂下している上、脚部において、雨水の侵入等による根腐れ、蟻害による腐朽がほぼ全数で生じていた。梁、桁材、小屋組材も雨漏りの影響を受け腐朽箇所が多数見られたほか、材自体の折損、仕口・継手の抜け出し、緩みが存在した。

瓦屋根表面は瓦の経年劣化及び葺土粘土の乾燥化によって不整が認められるとともに野地の腐朽による不陸が顕著であった。

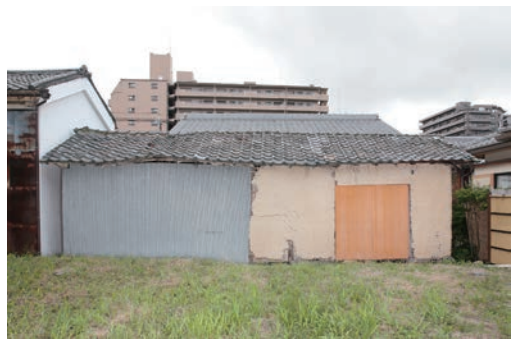
図4 長屋 修理前 背面

土壁は全般的に劣化が進んでいたが、特に物入側では過半が崩れ落ちており、波型鉄板などで破損部を覆っているような状況であった。

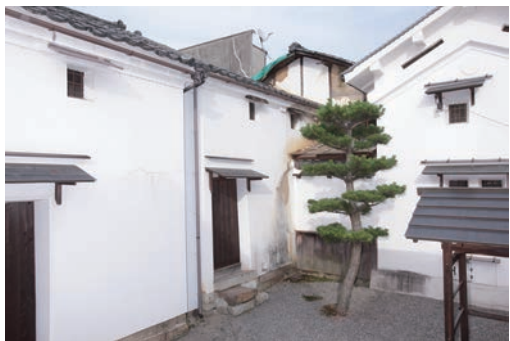
図8 土蔵1 修理前 正面
(写真中央)

土蔵1、土蔵3は長屋修理工事の過程で破損が明らかになったという経緯もあり、軸部の解体は行わず、屋根替及び部分修理とした。しかしながら、実際に修理を進めていくと、長屋同様の地盤の軟弱さから、特に土蔵1の不同沈下は予想以上で、最も高い箇所と低い箇所では16cm程度の高低差が生じていた。このため、当初の予定を変更し、土蔵1のみ、沈下の著しい北側及び両側面の半ばまで壁を解体し、揚屋工事を行い、柱の不陸を調整することとした。

木工事 土蔵1は北面の柱の沈下が甚だしかったため揚屋工事を行い、柱の取替や根継等を施し不陸を調整しつつ組立てた。その他解体範囲において破損の著しい部材の取替又は繕いを行った。土蔵3は解体範囲において破損の著しい部材の取替又は繕いを行った。

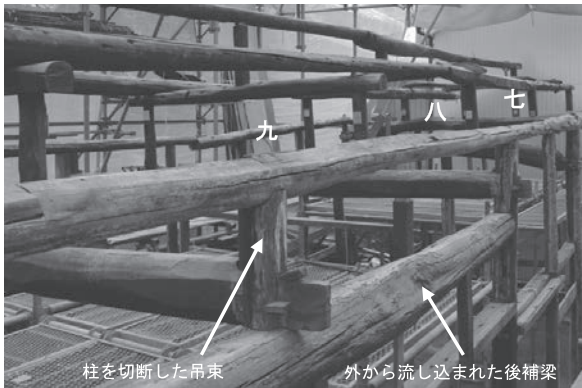
図18 「い七～九」現状軸組

最初に「い七」の柱を見ると、風合いから見て当初材であると思われたが、西側の表面は戸当たりとなるように平滑に仕上げられているので、当初から柱間装置が存在したと見られた（図17）。また、現状使用されているものの他に鴨居と敷居の痕跡は存在しておらず、当初の柱間装置は現状と同じ内法寸法であることが判明した。
