建築研究協会誌

No.29

旧大井家住宅（白川の合掌造）の耐震補強工事について

羽賀寺本堂 防災施設修理工事について

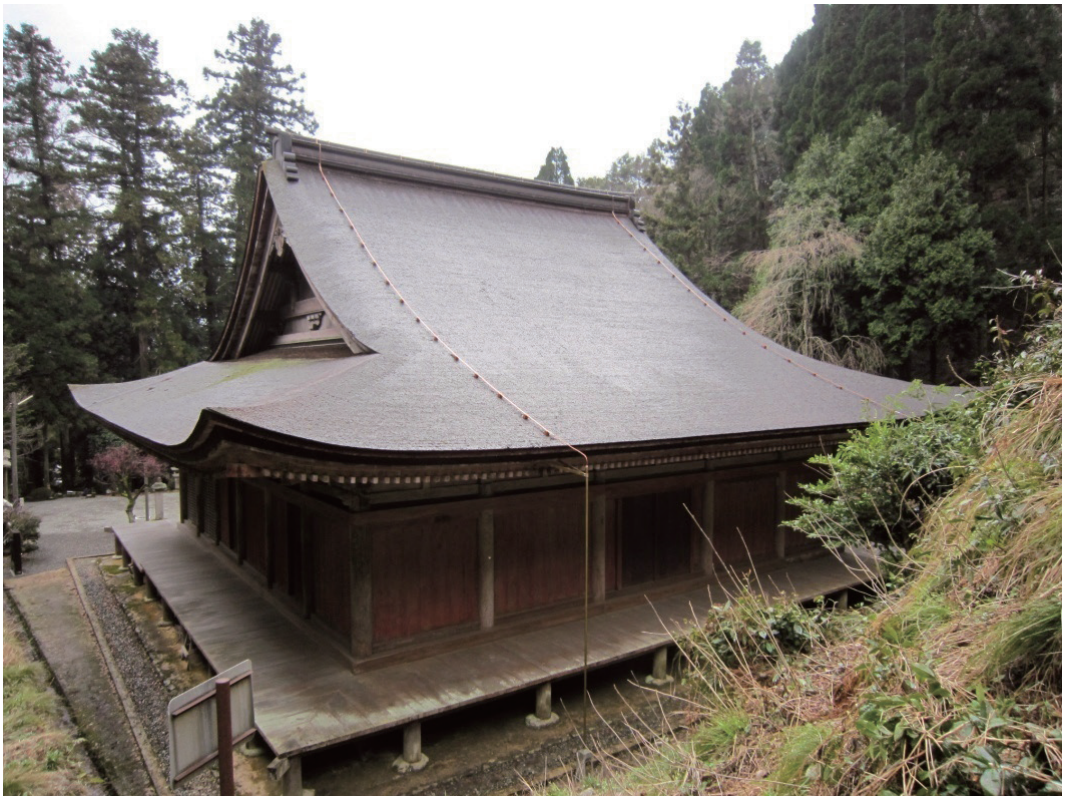
口絵4 羽賀寺本堂 避雷設備（竣工）

避雷設備は許容の接地抵抗値が確認できており、性能上の異常はなかった。平成13年に行った改修では保護管の支持金具類の取替えは行ったが、棟上銅帯・導線等の主要部材は当初のまま現在も使用している。また稀に降る大雪で、保護管の取付金物及び保護管（塩ビ管）に雪の荷重がかかると、金物と保護管が変形し、屋根に設置している引下げ導線用取付金物も脱落・破損が発生していた。復旧はお寺側でその都度行っていた。

避雷設備は許容の接地抵抗値にあるので、地中埋設部材は既存のまま使用した。経年により設備材料が劣化しているため、新品に取替えることとした。棟上銅帯には小突針を設けて落雷から本堂の保護を高める措置を施した。積雪によって変形や破損が起こる部材の解消を図るため、屋根の引下げ部分は棟と同じ銅帯を採用した。引下げ用金物は檜皮葺きの隙間に抜け止の付いた挿し込み金物を設置し、これに引下げ銅帯を取付けた。金物を設けるために屋根の檜皮葺きの一部を捲^{めく}って取付ける作業は難度が高いため、捲らずにできる工法として挿し込み金物を採用した。立下りの保護管には銅管を採用して、積雪による変形から逃れる対応とした。

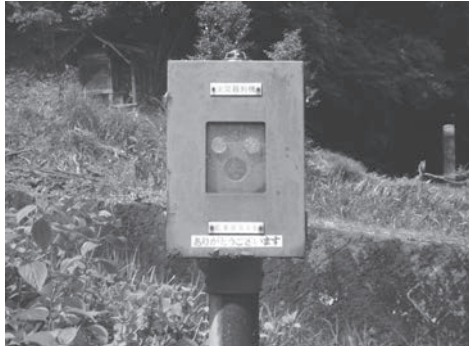
図3 発信機

昭和43年当初から改修されない部材もあり、各設備とも経年による耐用年数が過ぎて劣化しているものと考えて、修理を計画した。

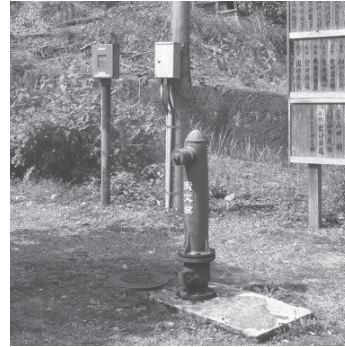
図4 発信機と消火栓

消火栓設備は今日まで改修などはなかった。山の地形や環境の状態などから安定して維持管理するには難しい状況にあった。取水する谷川堰堤は土砂に埋まり、堰堤から貯水槽までの導水管（鋼管）も経年の土砂の崩落で継手が外れて貯水ができず、設備のすべてが機能しない状況にあった。また、貯水槽角の基礎にも部分的な露出が見られた。

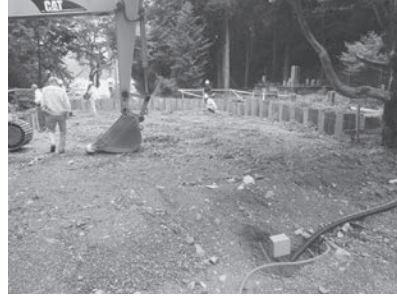
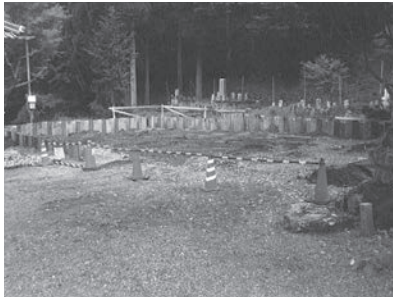
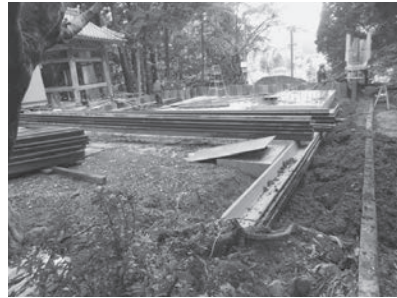
法斜面から5メートル、鐘楼からは2.5メートルの離隔で掘削を行った。掘削の際、土砂が崩落する恐れがあったため、鋼矢板を施工し、土砂の崩壊を逃れるよう図った。また矢板を引抜く際には、土砂と一緒に付着して来るため、その影響で近接する鐘楼が傾く恐れがあったので、鐘楼前の幅4メートル分の矢板を埋め殺しにした。

本堂西南角に基準になるベンチマークを設定し、矢板の打込みから掘削工事、矢板の引抜き、その後まで鐘楼基礎部の高さの変動を確認し続けた。工事中から完了まで高さに変動はなく終えることができた。
